# 浅間山周辺の地殻変動

—GEONET(電子基準点等)による連続観測結果—

顕著な地殻変動は観測されていません。

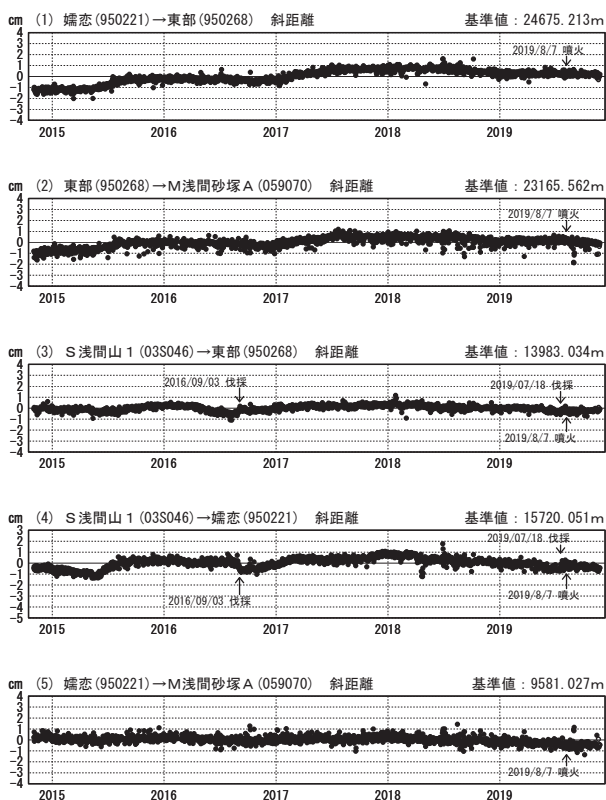
基線変化グラフ

期間：2014/11/01～2019/11/23 JST

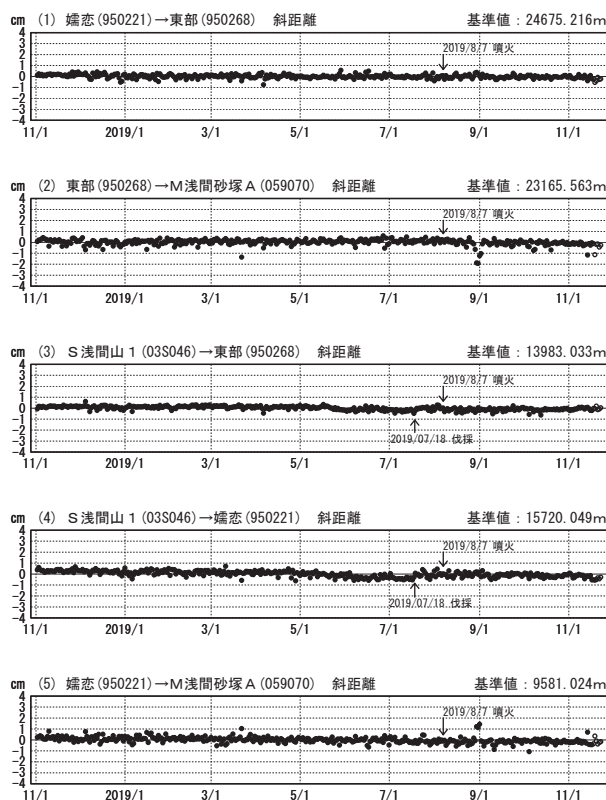
基線変化グラフ

期間：2018/11/01～2019/11/23 JST

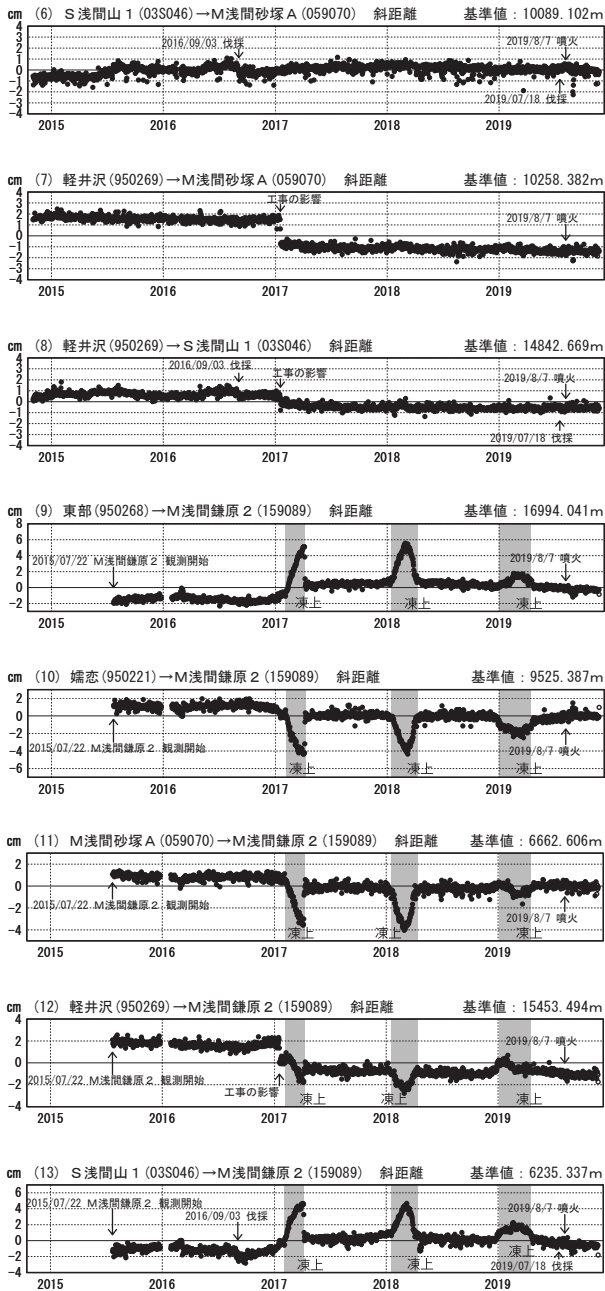
### 基線変化グラフ

期間：2014/11/01～2019/11/23 JST

●---[F3:最終解] ○---[R3:速報解]

- ・ 2017年 2月 4日頃から見られる急激な変動は、凍上（土壌の凍結による地面の隆起）による装置の傾斜が原因です。
- ・ 2018年 1月 22日頃から見られる急激な変動は、凍上（土壌の凍結による地面の隆起）による装置の傾斜が原因です。
- ・ 2019年 1月 1日頃から見られる急激な変動は、凍上（土壌の凍結による地面の隆起）による装置の傾斜が原因です。

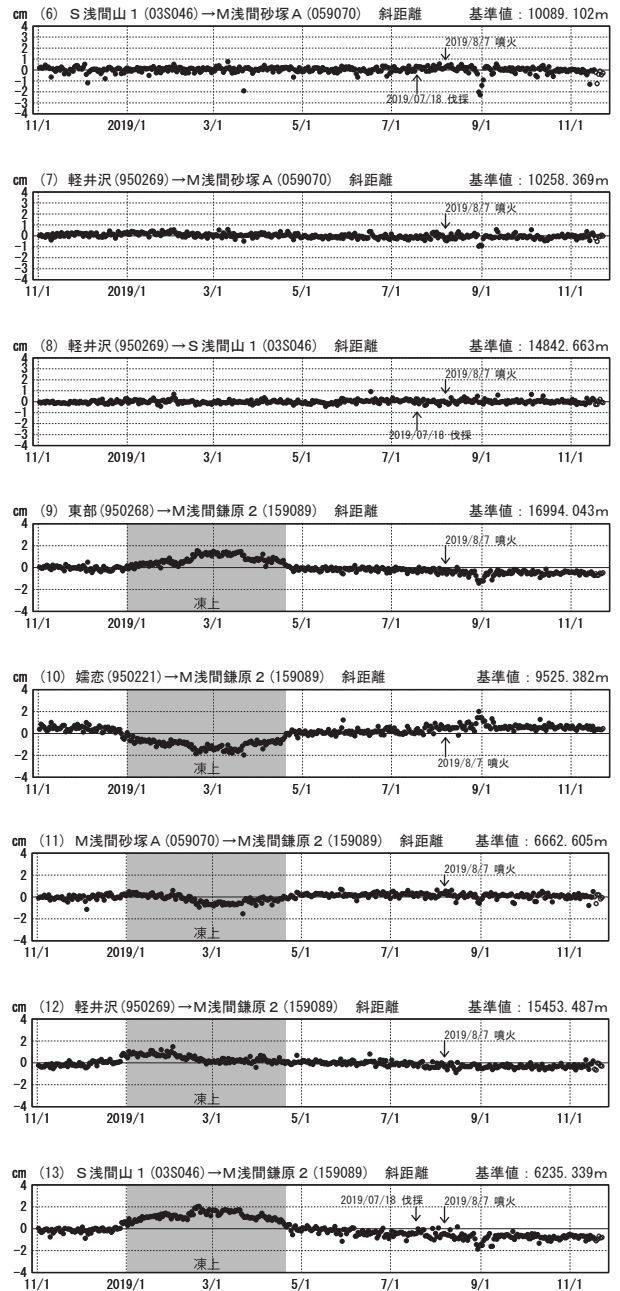
### 基線変化グラフ

期間：2018/11/01～2019/11/23 JST
