東北地方太平洋沖地震 (M9.0) 後の地殻変動 (時系列) (1)

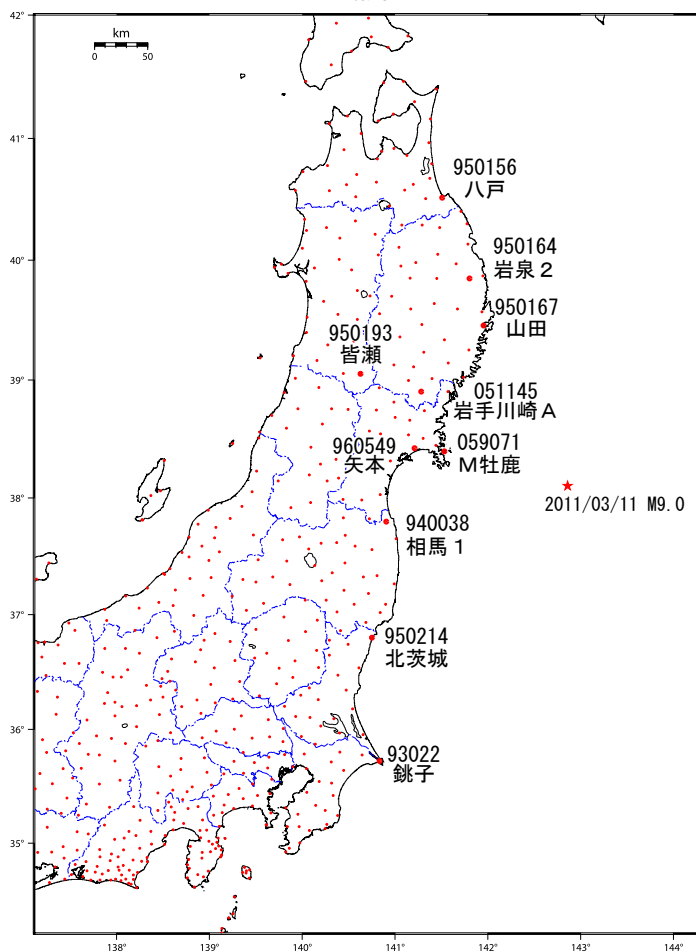
配点図

点番号	点名	日付	保守内容
950156	八戸	2012/09/25	受信機交換・アンテナ更新
		2018/01/20	アンテナ交換
		2020/10/06	アンテナ更新
950164	岩泉2	2012/02/09	アンテナ更新
950167	山田	2012/02/04	受信機交換・アンテナ更新
		2018/11/28	受信機交換
051145	岩手川崎A	2012/01/25	受信機交換・アンテナ更新
		2019/02/14	受信機交換
		2016/02/23	受信機交換
059071	M牡鹿	2016/02/18	受信機交換
		2016/10/16	受信機交換
		2019/10/31	周辺伐採
		2020/11/17	アンテナ更新・レドーム交換
		2011/12/16	アンテナ更新
960549	矢本	2016/02/19	周辺伐採
		2016/12/02	受信機交換
		2019/11/13	周辺伐採
		2012/01/12	受信機交換・アンテナ更新
940038	相馬1	2014/11/20	受信機交換
		2019/02/01	受信機交換
		2012/01/10	アンテナ更新
		2012/11/27	受信機交換
950214	北茨城	2019/05/09	受信機交換
		2019/05/27	アンテナ交換
		2019/10/16	受信機交換
		2012/02/21	アンテナ更新
		2012/12/18	受信機交換
93022	銚子	2020/01/30	受信機交換
		2012/02/21	アンテナ更新
		2012/03/10	受信機交換・アンテナ更新
950193	皆瀬	2016/11/17	周辺伐採
		2019/02/21	受信機交換
		2012/11/07	アンテナ更新
950462	福江	2016/02/17	受信機交換

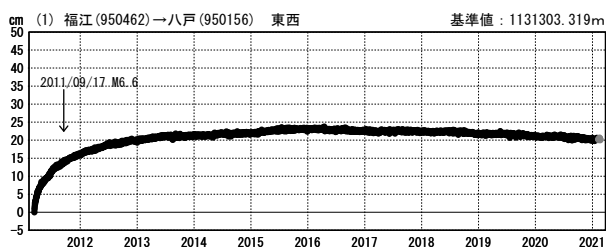
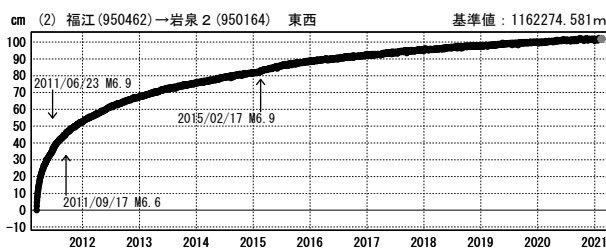
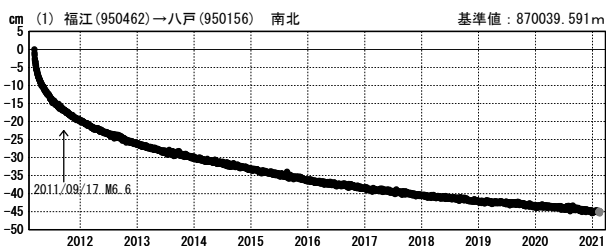
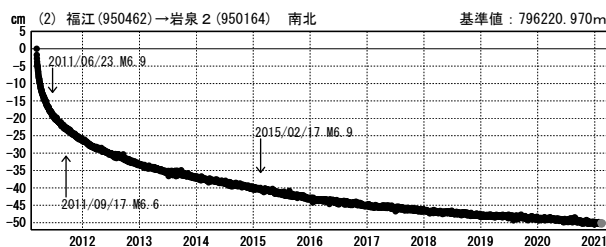
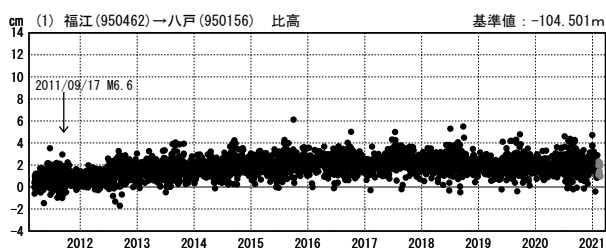
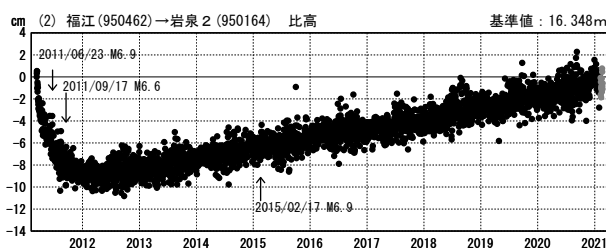
成分変化グラフ

期間：2011/03/12～2021/02/20 JST

●---[F3:最終解] ●---[R3:速報解]
