兵庫県南部地震

地震の概要

発生日時 1995年1月17日5時46分

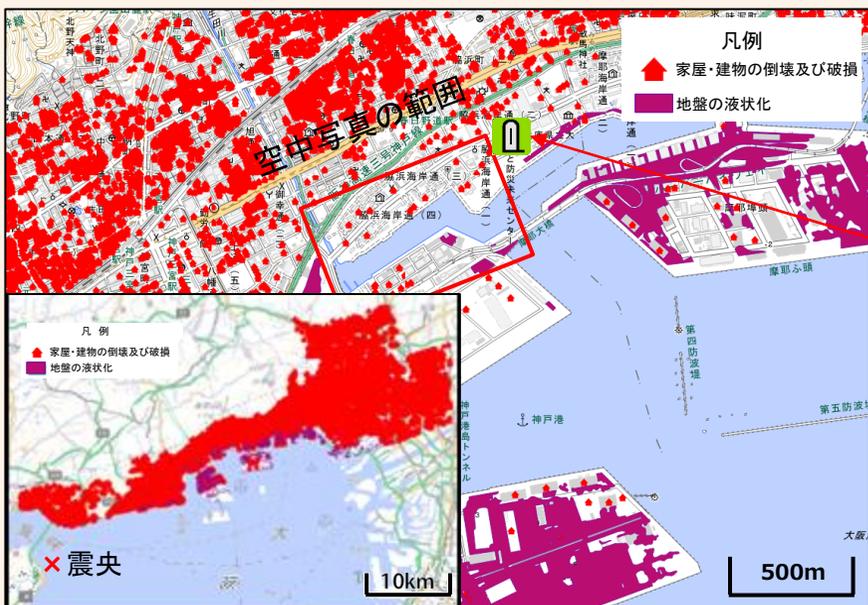
災害状況図(拡大図)

※この図はすべての被害状況を表しているわけではありません。

地震のゆれで、家屋倒壊や液状化などの被害発生したよ。

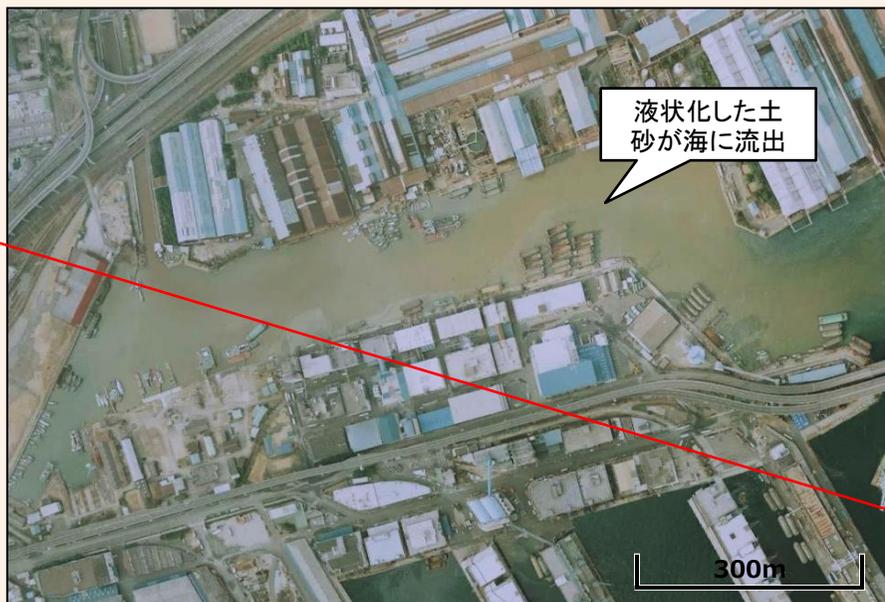
空中写真

1995年1月17日撮影

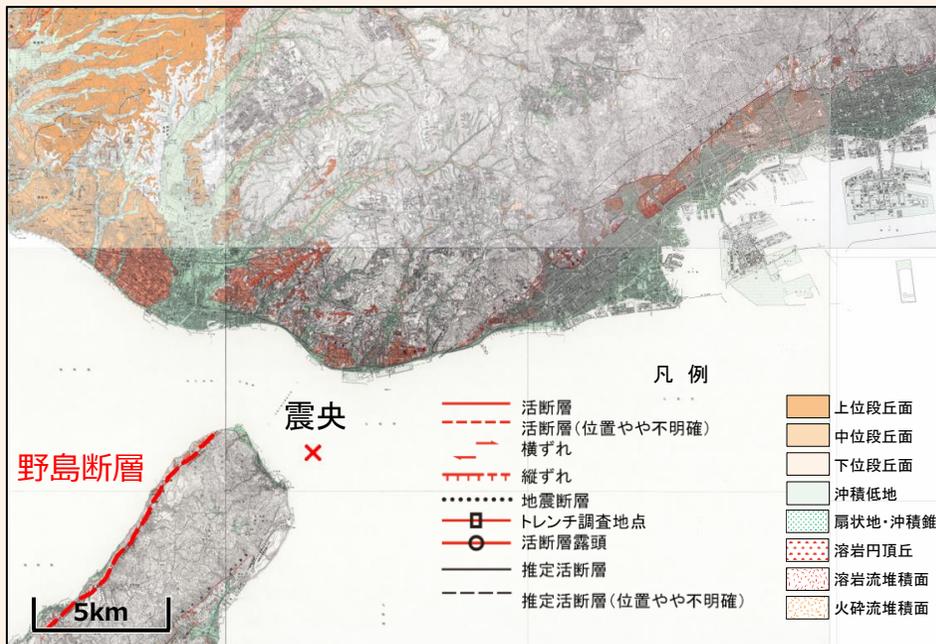
活断層図

活断層図を重ねてみると、震源の近くに断層帯があることがわかるよ。

この活断層は六甲・淡路島断層帯の野島断層というよ。

この地震は六甲・淡路島断層帯の野島断層の活動と言われているんだ。

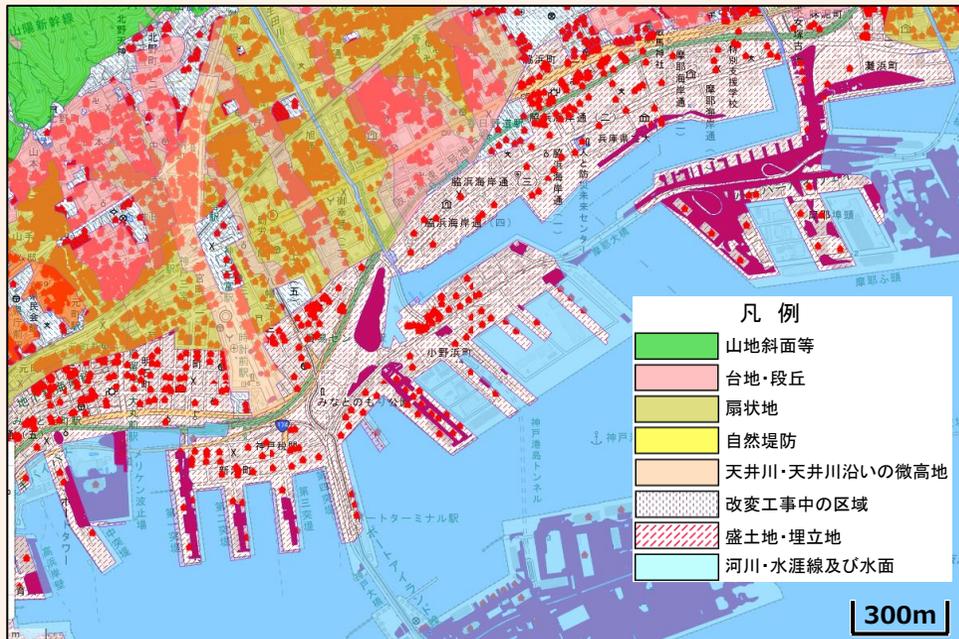
土地条件図

土地条件図と重ねてみると、どのような土地で液状化が発生しているのか、よくわかるよ。

海を埋め立てたところは地面が液状化しやすいんだ。

地面が液状化するとマンホールが浮き上がったり、建物が傾くこともあるから注意が必要だよ。

家屋倒壊は、建築年代や材質にも関わってくるから、地形の観点だけから被害の多さを説明することはできないんだ。
