# 新潟県中越地震による地盤の液状化

空中写真 2004年10月24日撮影

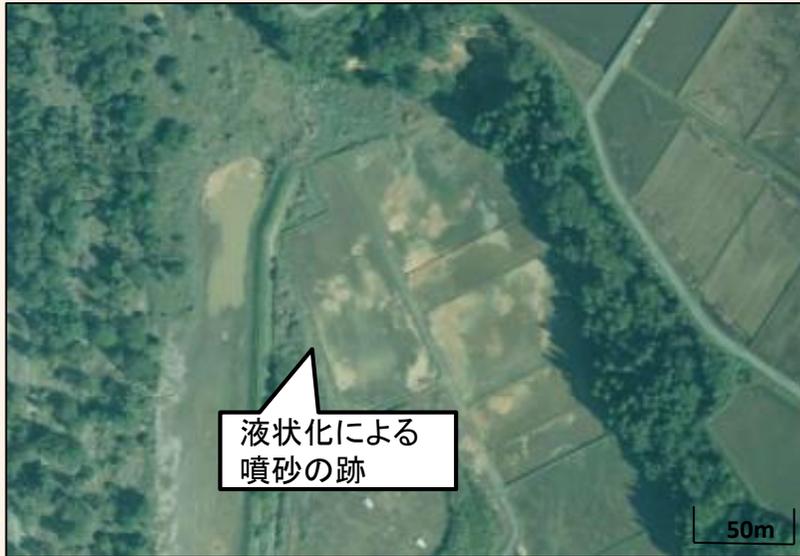
液状化が発生した地面を空中写真で見ると、液状化した部分が薄茶色になっていて、地下の砂が地表に噴き出した様子が見えるよ。

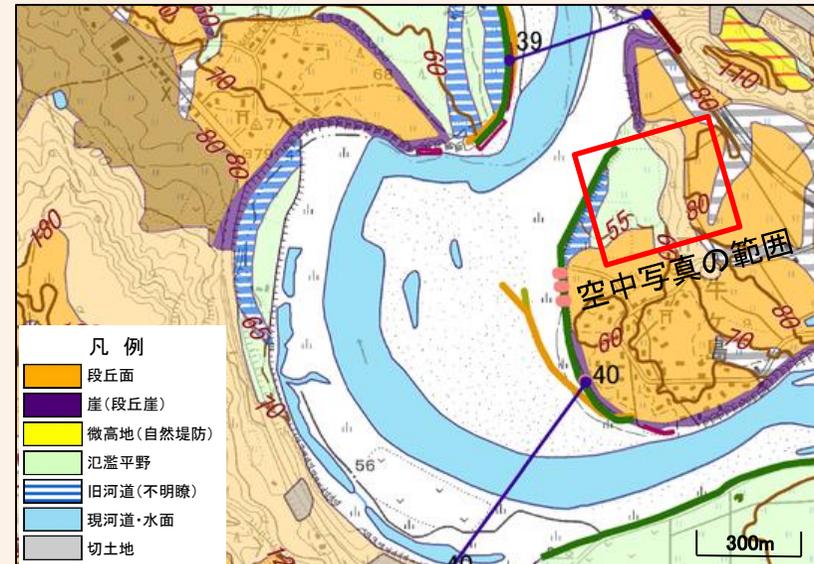
治水地形分類図

治水地形分類図では氾濫平野になっていて、川にも近いから液状化しやすい場所だったんだね。

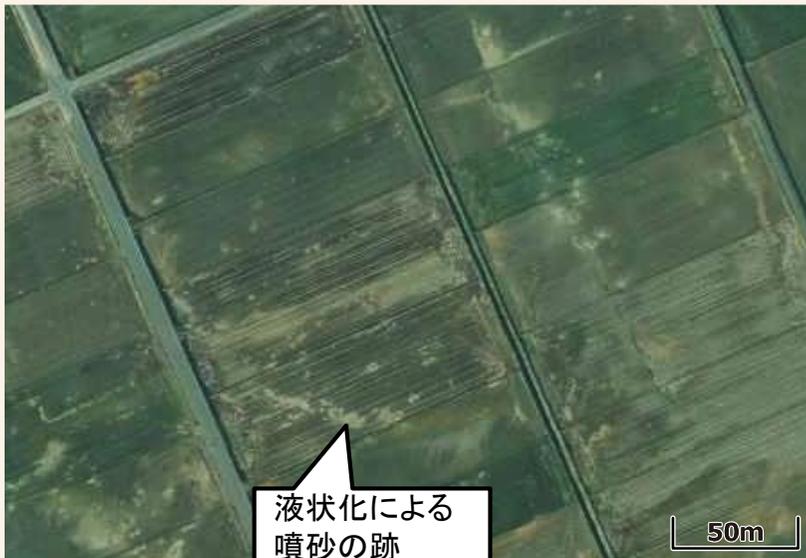
空中写真 2004年10月24日撮影

液状化による  
噴砂の跡

液状化が発生した地面を空中写真で見ると、液状化した部分が薄茶色になっていて、地下の砂が地表に噴き出した様子が見えるよ。

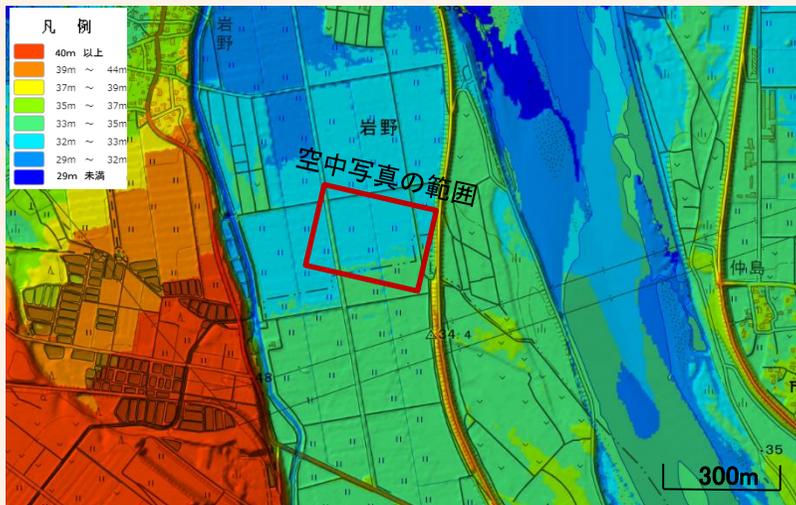
## 色別標高図

色別標高図を見ても低いところにあるから液状化しやすい場所だったんだね。

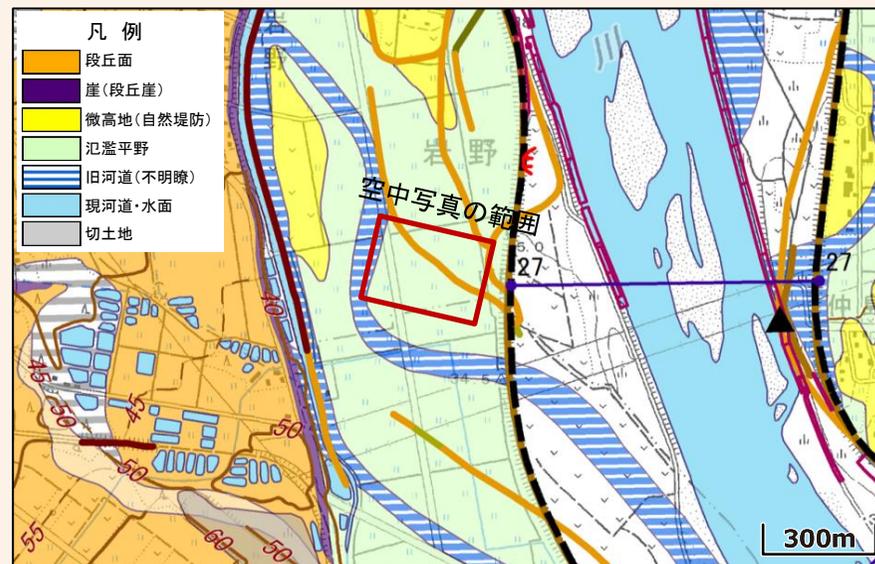
## 治水地形分類図

治水地形分類図で土地の成り立ちを確認すると、かつての川と現在の川間にあるから、川の近くの低い土地だったようだね。
