### 2. 3. 1 ホリスターのクリープ

#### —カラベラス断層—

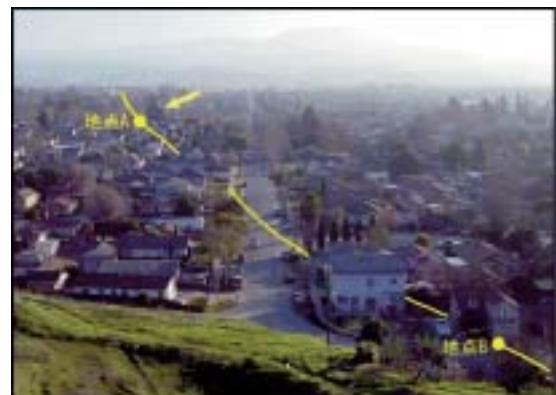
写真-2 ホリスターの街を貫くカラベラス断層

黄色の実線に沿ってカラベラス断層が走る。  
地点 A 及び B については本文参照。

サンフランシスコ市の南南東約 130km のところに、人口 34,000 人程の街、ホリスター(Hollister)がある。周囲にはのどかな牧草地が広がり、ここは典型的なベイエリア近郊の田園の街である。実は、ホリスターという街の名は、テクトニクスの研究者の間では比較的よく知られている。この街の中央部をカラベラス断層がほぼ南北に横切っており(写真-2, 図-6), この断層沿いでク
