6. 谷沢川の河川争奪

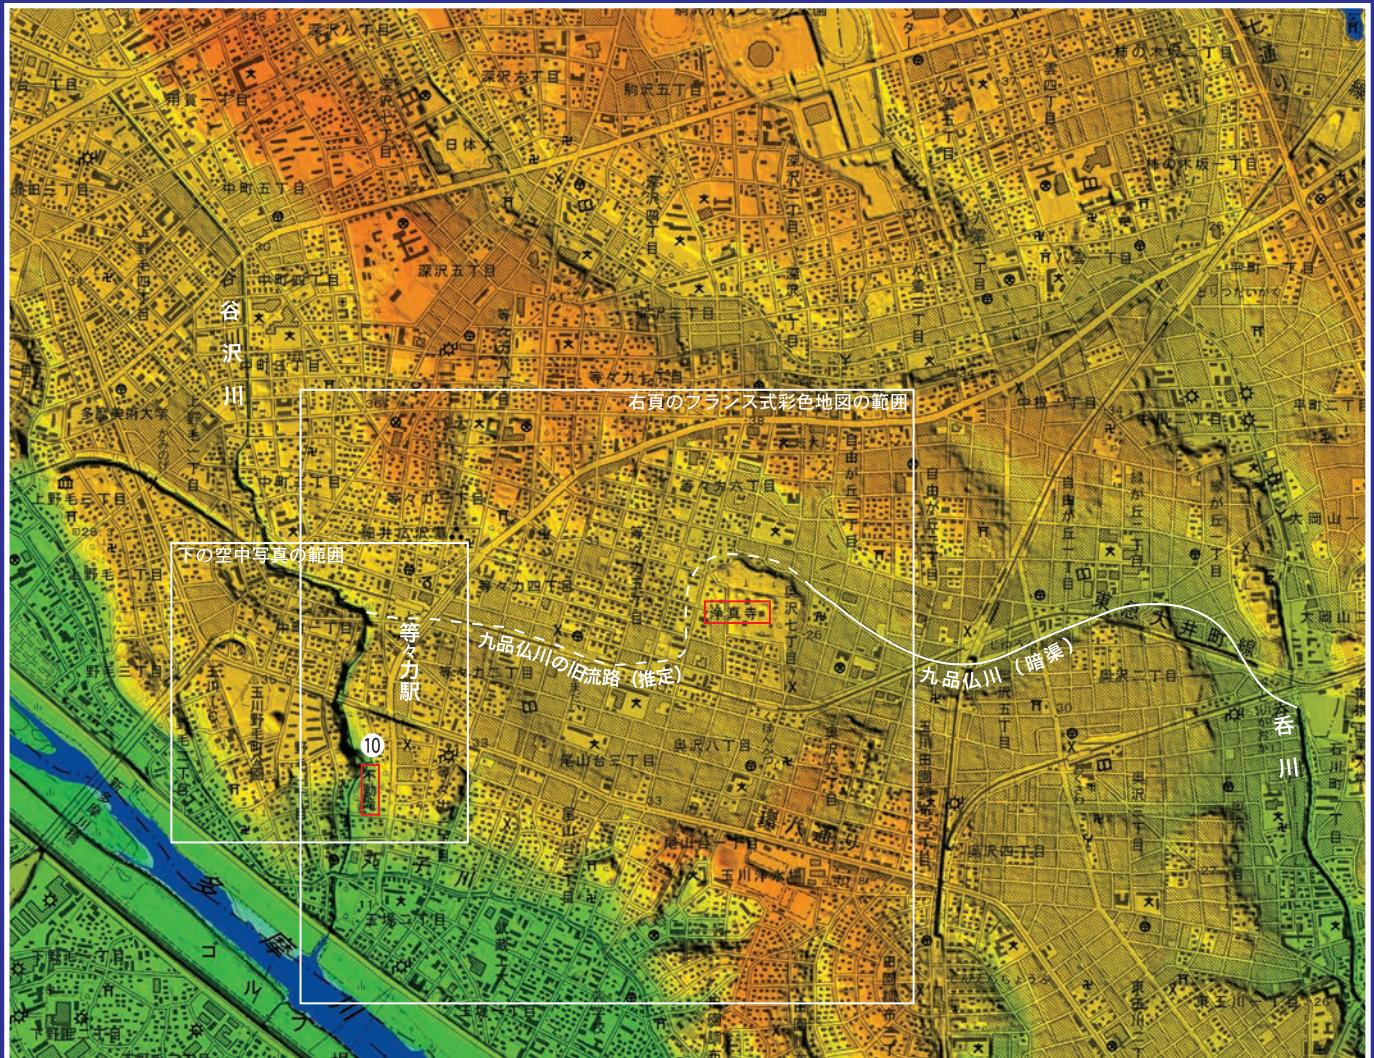
等々力渓谷 昭和49年撮影 約1:10,000

空中写真の中央で等々力渓谷公園の木立の中を流れるのが谷沢川です。用賀から南下する川は、かつては等々力駅付近をそのまま東に進み、浄真寺の北をぐるりと回って自由が丘の方に流れる九品仏川でした。等々力渓谷公園を2万分1 フランス式彩色地図で見ると、等高線が密で、深い谷が刻まれているのが分かります。この元気な谷沢川が台地を削りながら北上し、九品仏川に出会い、上流部を奪い取ったので、明治時代の地図では浄真寺付近には河川ではなく、広い谷が水田になっています。このような現象を河川争奪といいます。

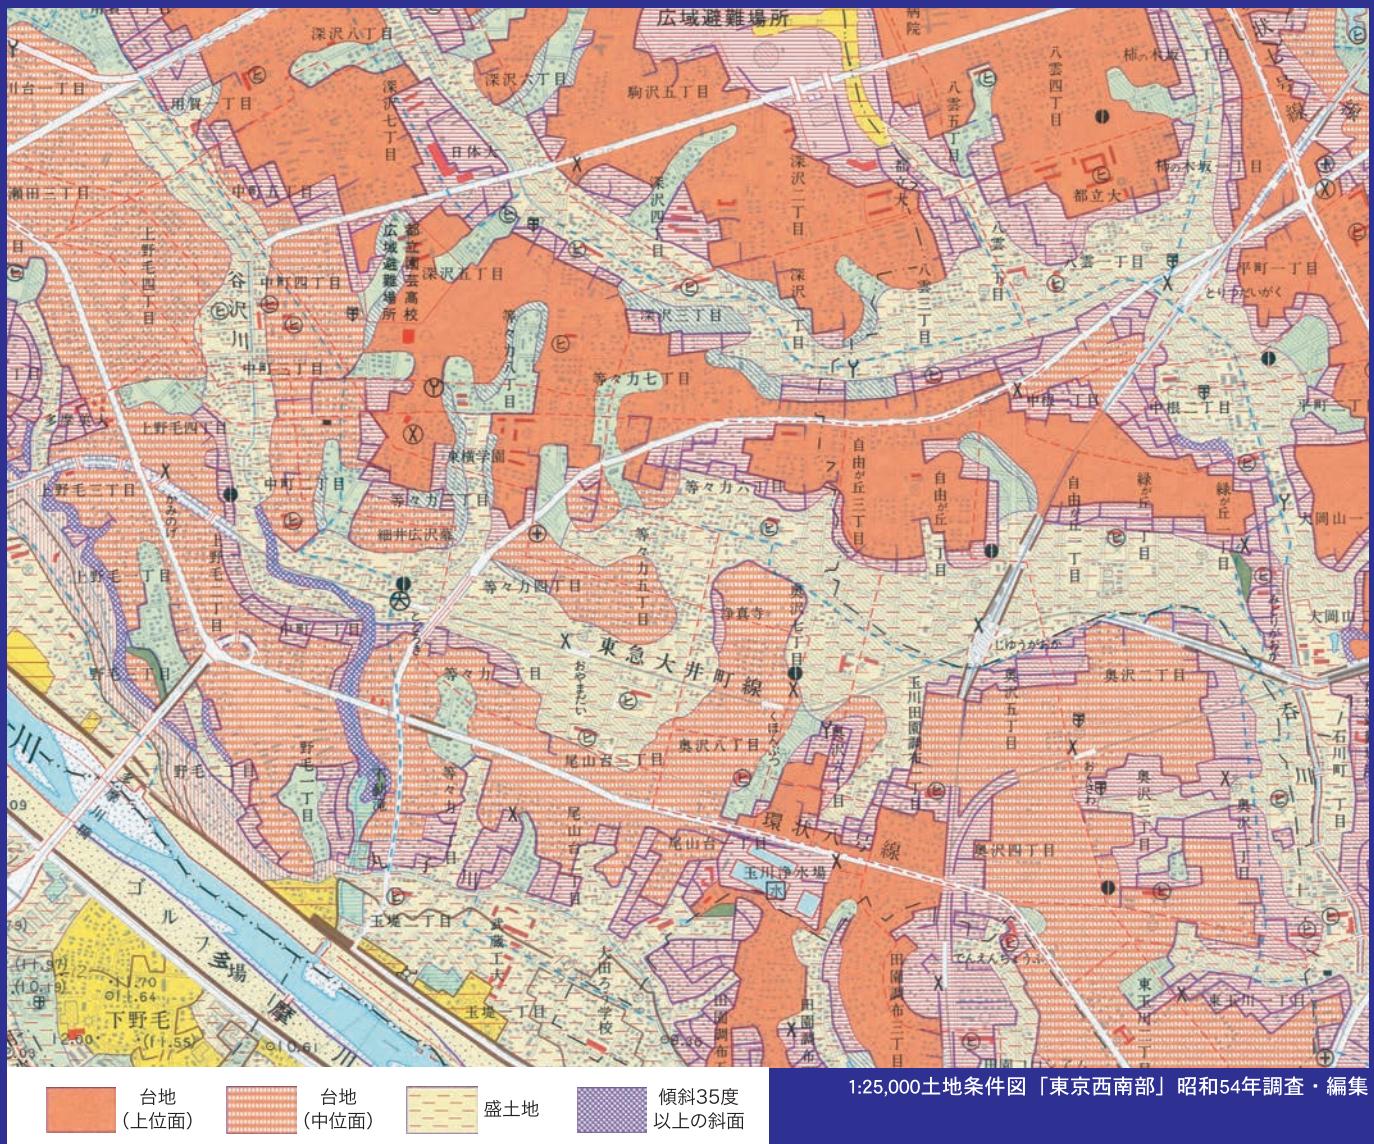
くほんぶつ 流路を奪われた九品仏川

土地条件図の は台地を、 は盛土地を、 は傾斜35度以上の斜面を表わします。3つの地図を比較すると旧流路などがよく分かります。
