草津白根山周辺の地殻変動

—GNSS連続観測結果—

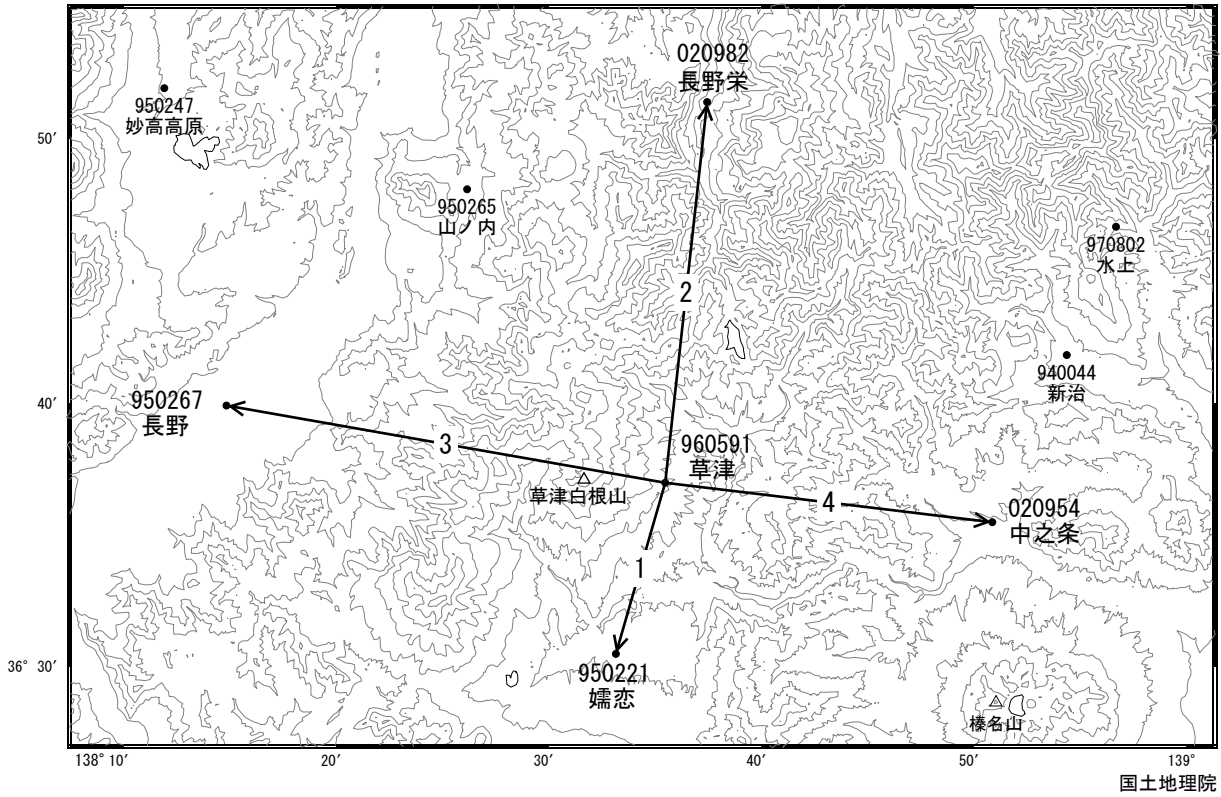
草津白根山周辺 GNSS連続観測基線図

顕著な地殻変動は観測されていません。

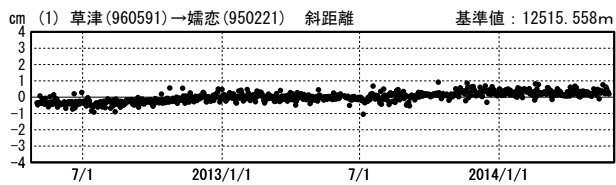
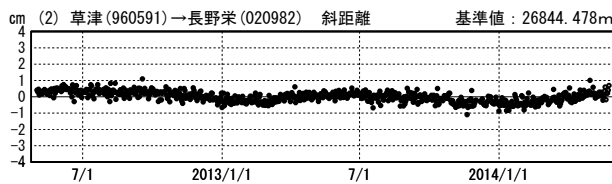
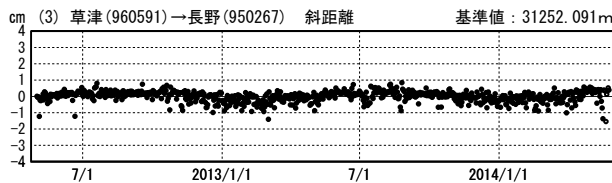
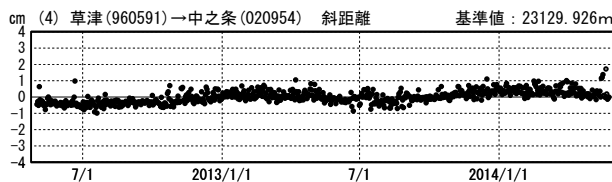
基線変化グラフ

期間：2012/05/01～2014/05/25 JST

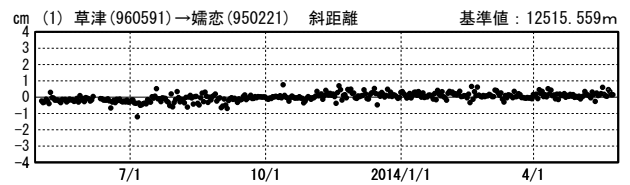
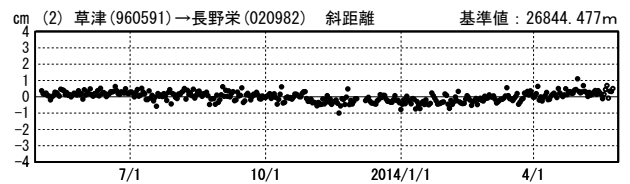
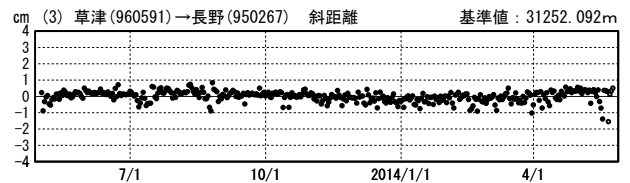
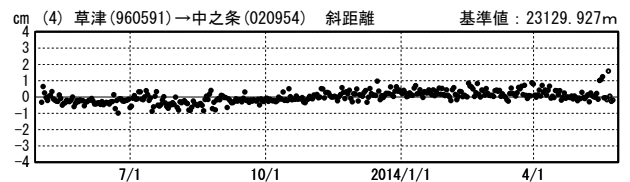
基線変化グラフ

期間：2013/05/01～2014/05/25 JST
