平成28年台風第10号に係る芽室川・美生川(北海道芽室町)推定浸水範囲の変化 (平成28年8月31日 16:00時点、9月1日12:30時点)

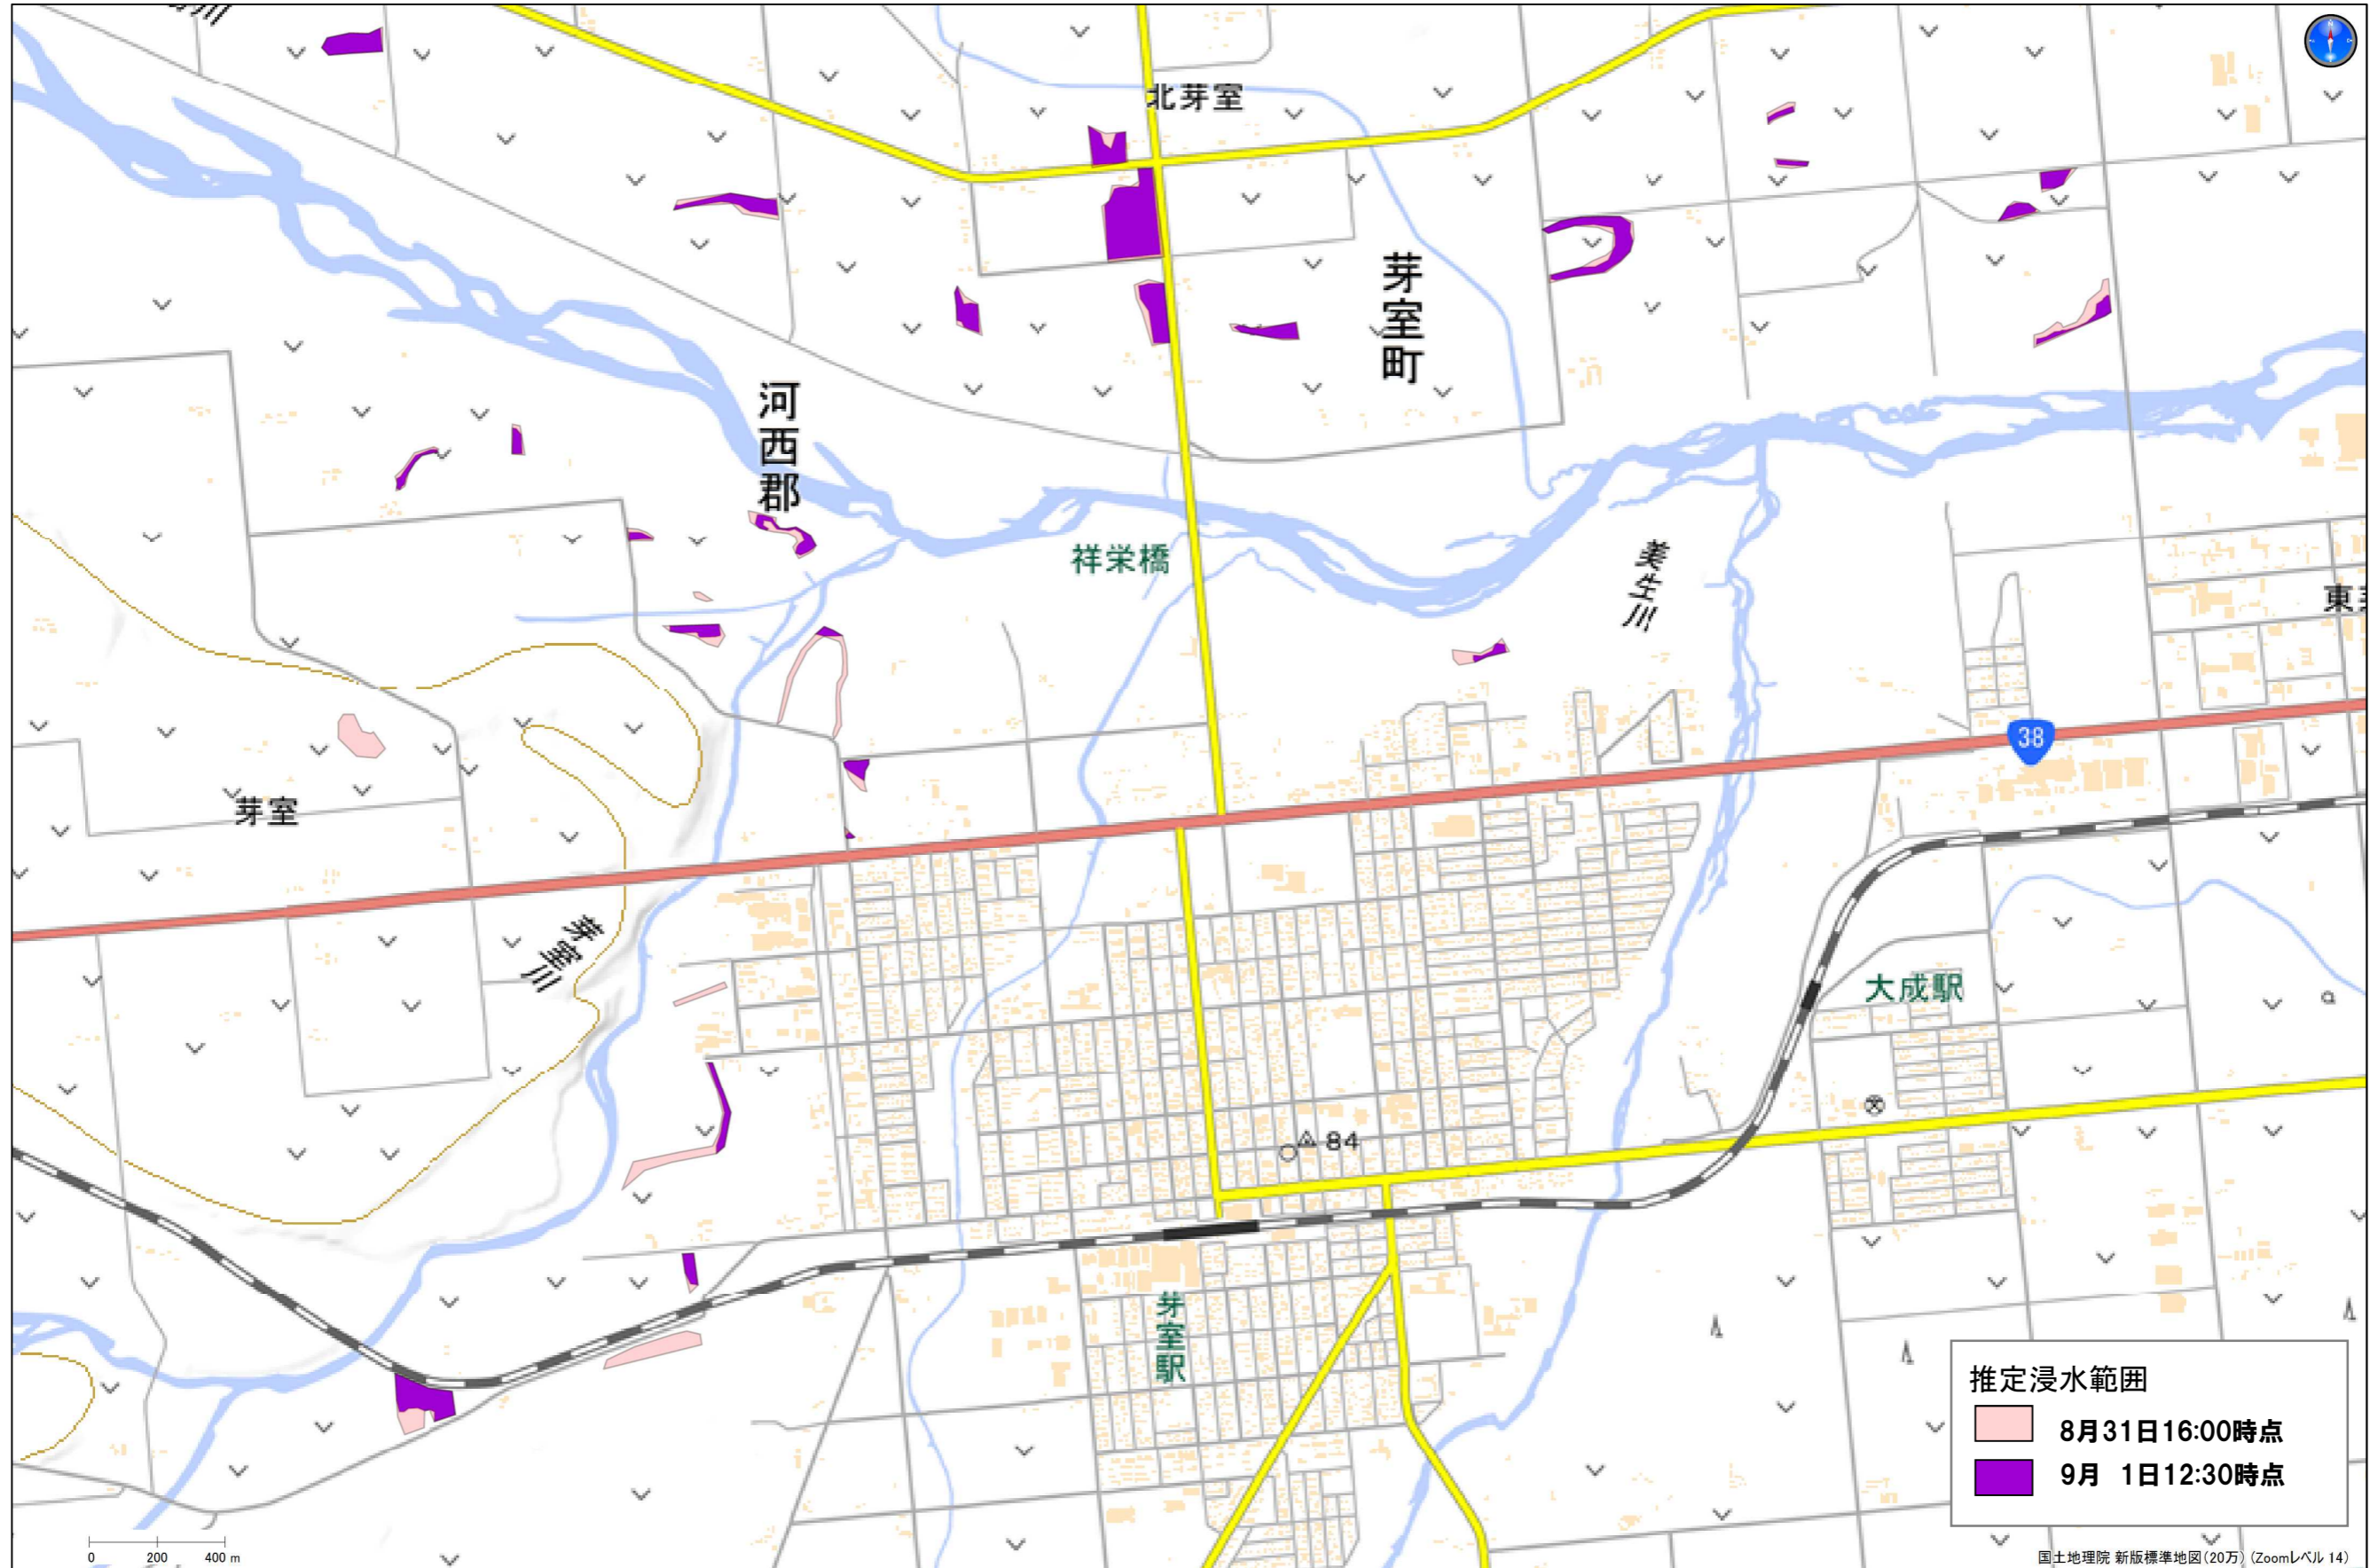
8月31日16:00時点 : 約21ヘクタール
9月1日12:30時点 : 約12ヘクタール

この推定浸水範囲は、空中写真(斜め写真)等を基に浸水した範囲を判読したものですので、実際に浸水のあった地域でも把握できていない部分があります。また、雲等により浸水範囲が十分に判読できていないところもあります。
