# 平成28年台風第10号に係る芽室川・美生川(北海道芽室町)推定浸水範囲 (平成28年9月1日 12:30時点)

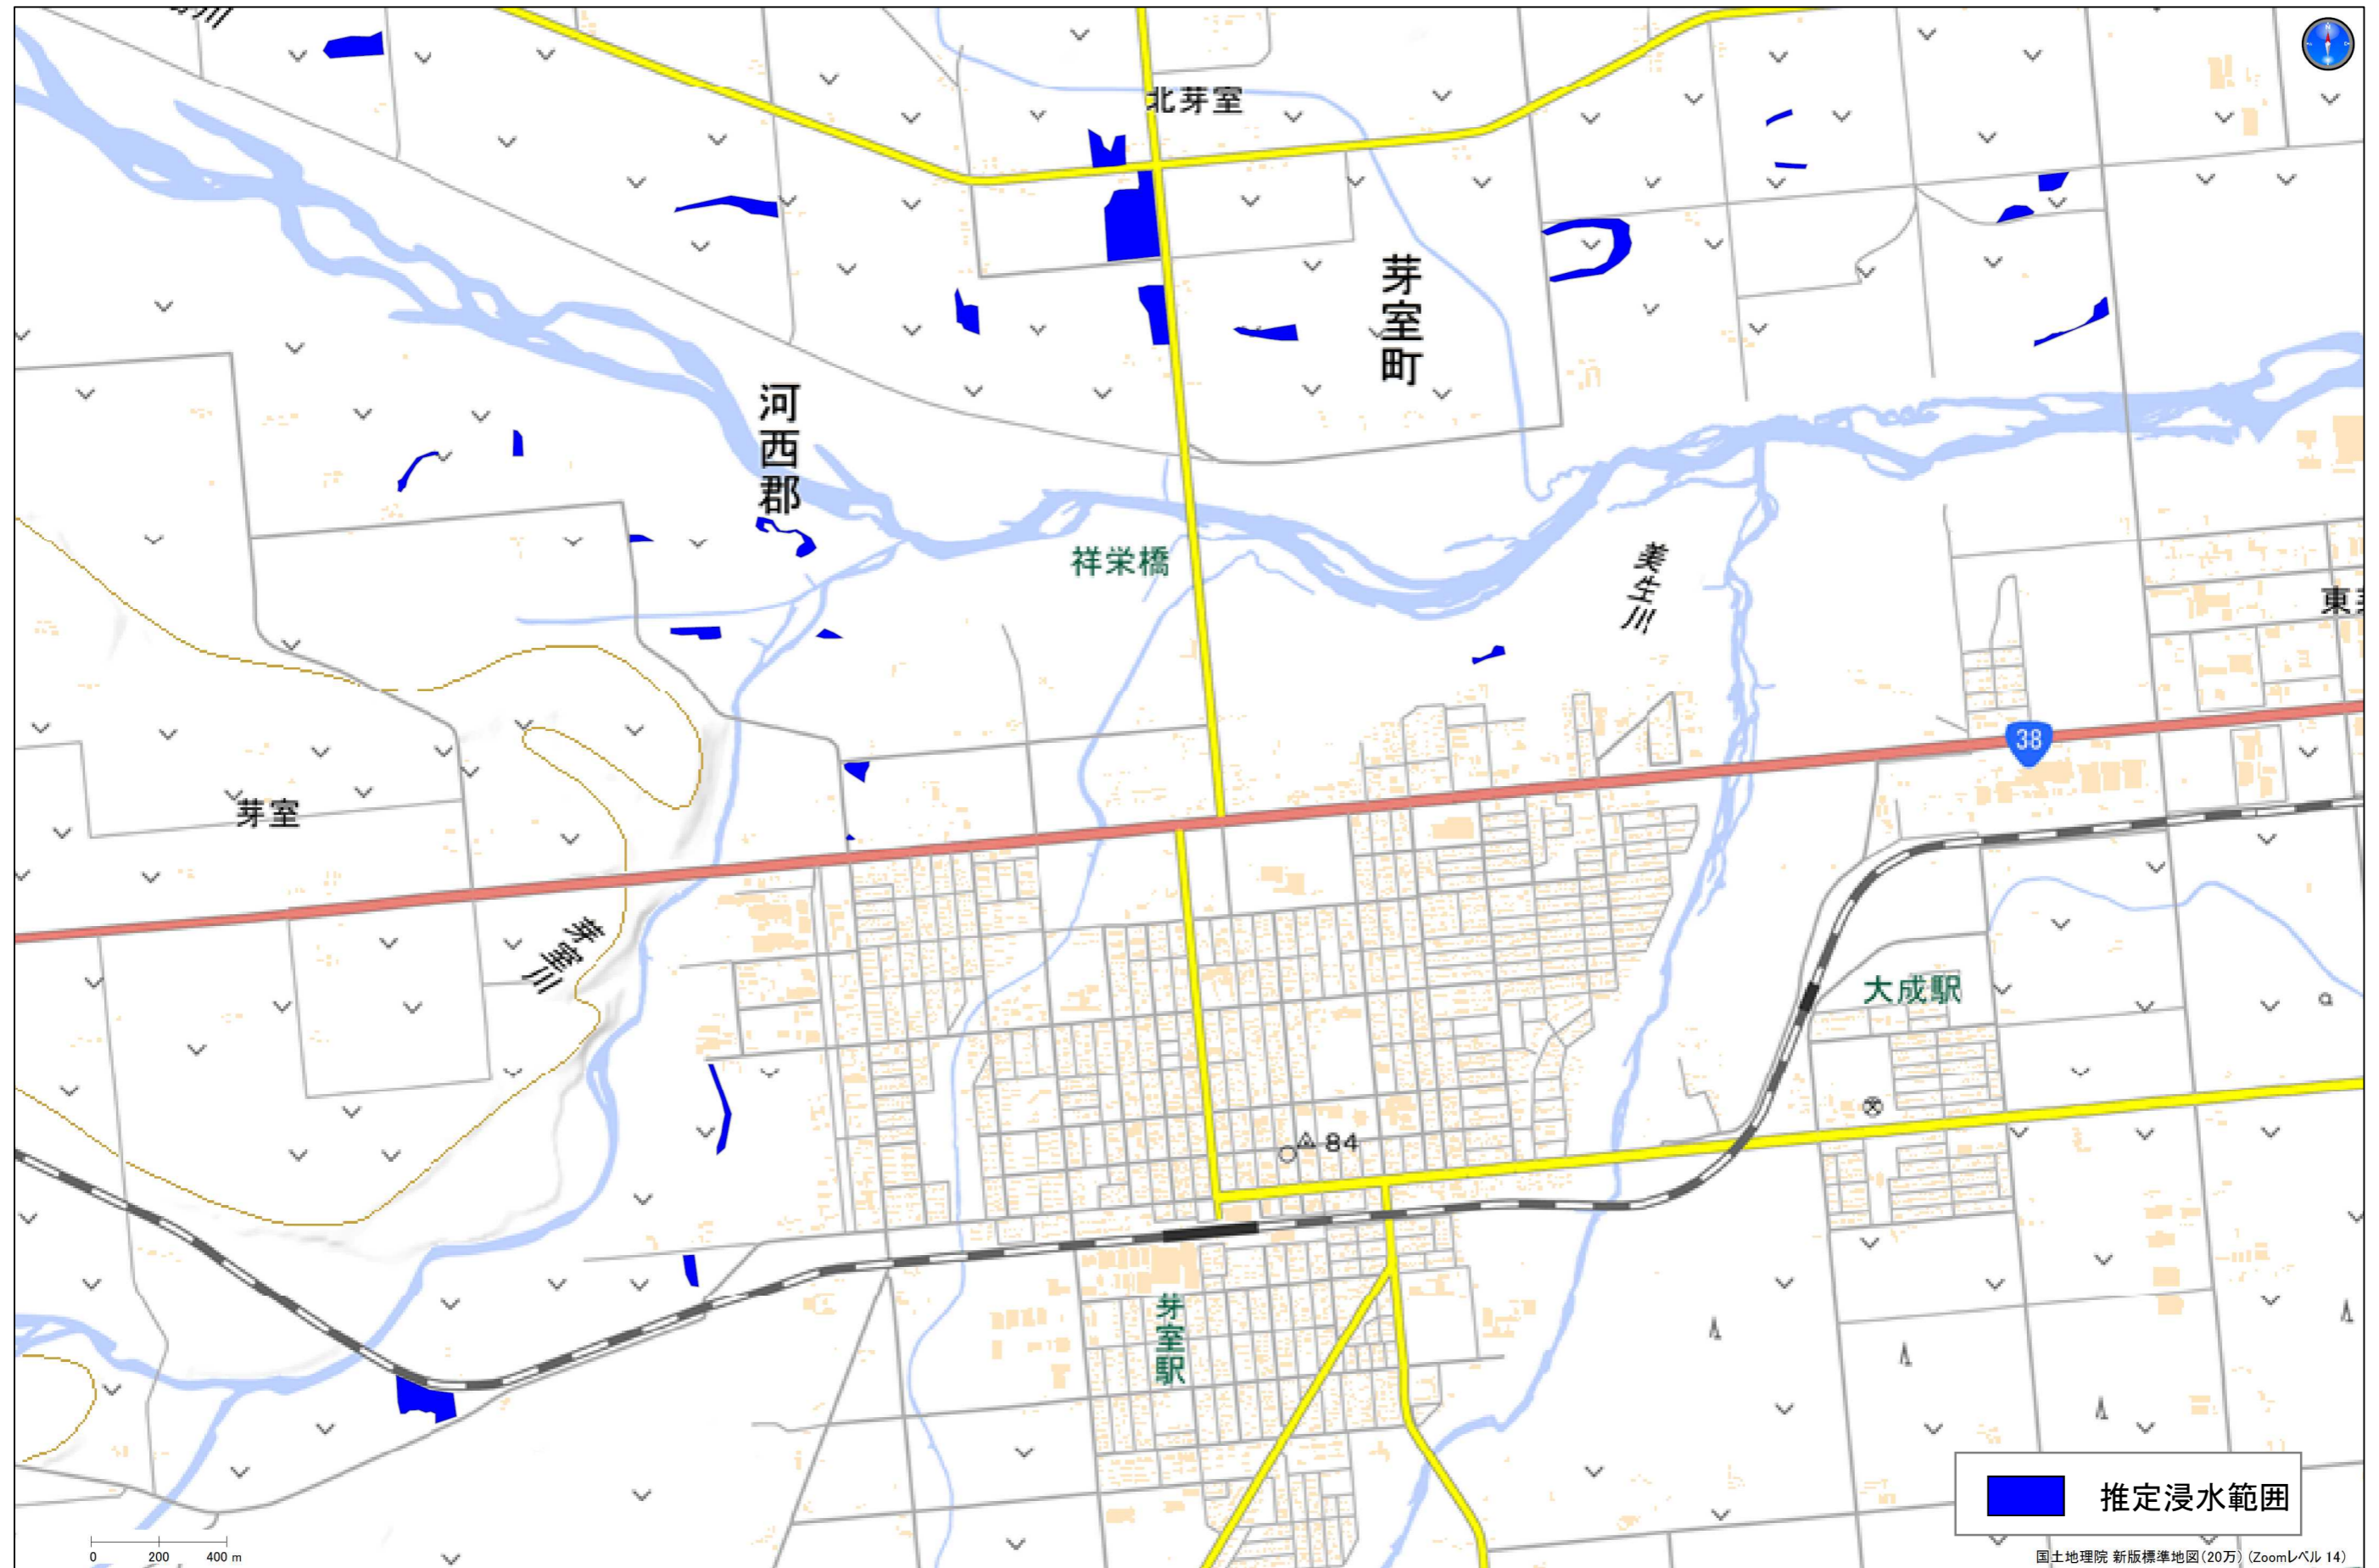
国土地理院撮影(平成28年9月1日12:30)の画像(斜め写真)判読により推定

浸水範囲は、約12ヘクタール

この推定浸水範囲は、空中写真(斜め写真)を基に浸水した範囲を判読したものですので、実際に浸水のあった地域でも把握できていない部分があります。また、雲等により浸水範囲が十分に判読できていないところもあります。
