「守る」～頻発する災害への対応～

最新技術を活用して防災情報を収集・提供します

国土地理院は、頻発する災害から国土と国民の生命・財産を守るため、測量・地図分野の最新技術を活かした防災に関する取組を推進しています。

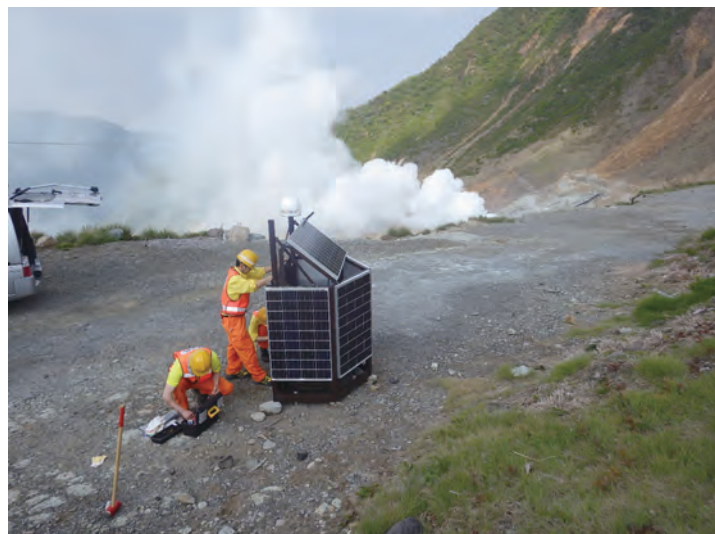
噴煙を上げる大涌谷周辺（箱根山）に観測装置を設置（平成27年5月）
