平成30年10月2日
地理空間情報の活用推進に関する
北陸地方産学官連絡会議

地理空間情報に関する最近の取組

国土交通省 国土地理院
企画部 地理空間情報企画室長
石関 隆幸

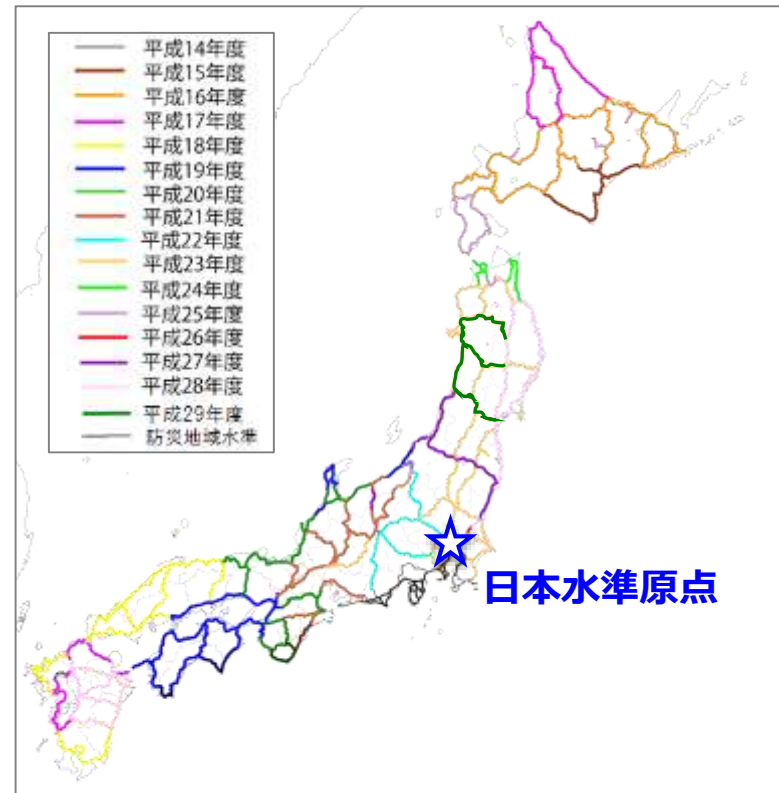
年度別の水準測量の実施状況

水準測量によって標高を決定
→1883年から実施
→約1.7万点の水準点を設置
→全国の測量に10年以上かかる

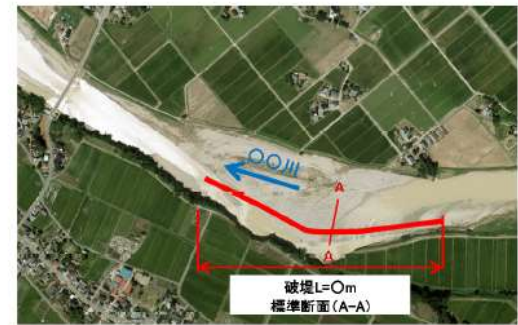
航空写真を活用する場合

査定設計数量は延長×断面積、法長などで算出
 護岸面積(m²) = 1×L
 盛土量(m³) = A×L

※ 航空写真は、国土地理院が撮影した写真が無料で活用でき、大幅な作業時間や測量費の低減が可能。

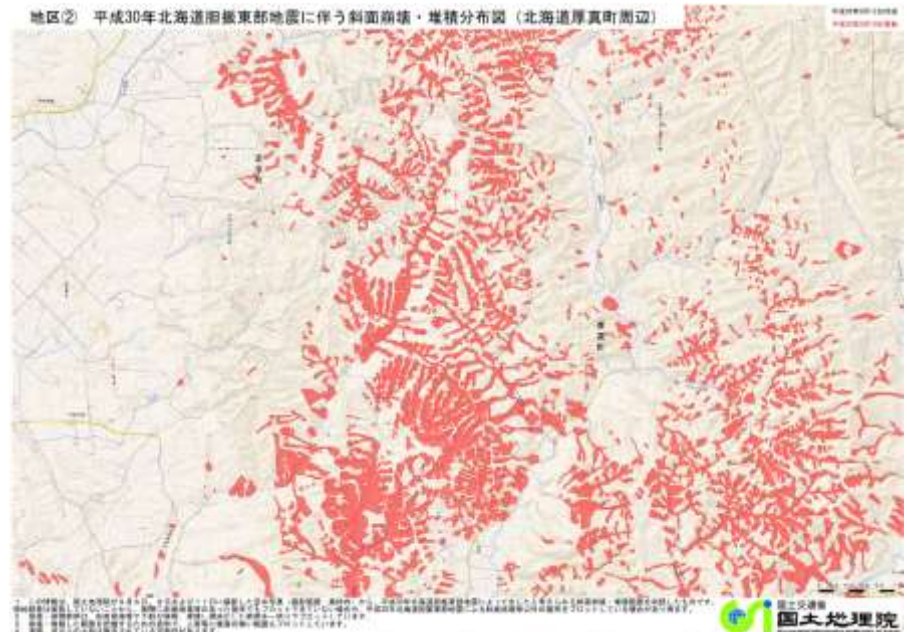
平成30年北海道胆振東部地震に伴う
斜面崩壊・堆積分布図（北海道厚真町周辺）

- 9/6～11撮影の空中写真から、地震によって生じたと考えられる斜面崩壊・堆積範囲を判読

1. この情報は、国土地理院が9月6日、8日および11日に撮影した空中写真（撮影範囲：厚真町内）から、平成30年北海道胆振東部地震によって生じたと考えられる斜面崩壊・堆積範囲を判読したものです。現地調査は実施していません。なお、実際に斜面崩壊等があった場所でもプロットできていない場合や、平成30年北海道胆振東部地震による阿留山崩壊帯以外の箇所をプロットしている場合があります。

2. 斜面崩壊・堆積範囲は、斜面崩壊等で土砂が移動、堆積し埋没した範囲を一括してプロットしています。

4. 道路、河川上の土砂は除去されている可能性があります。

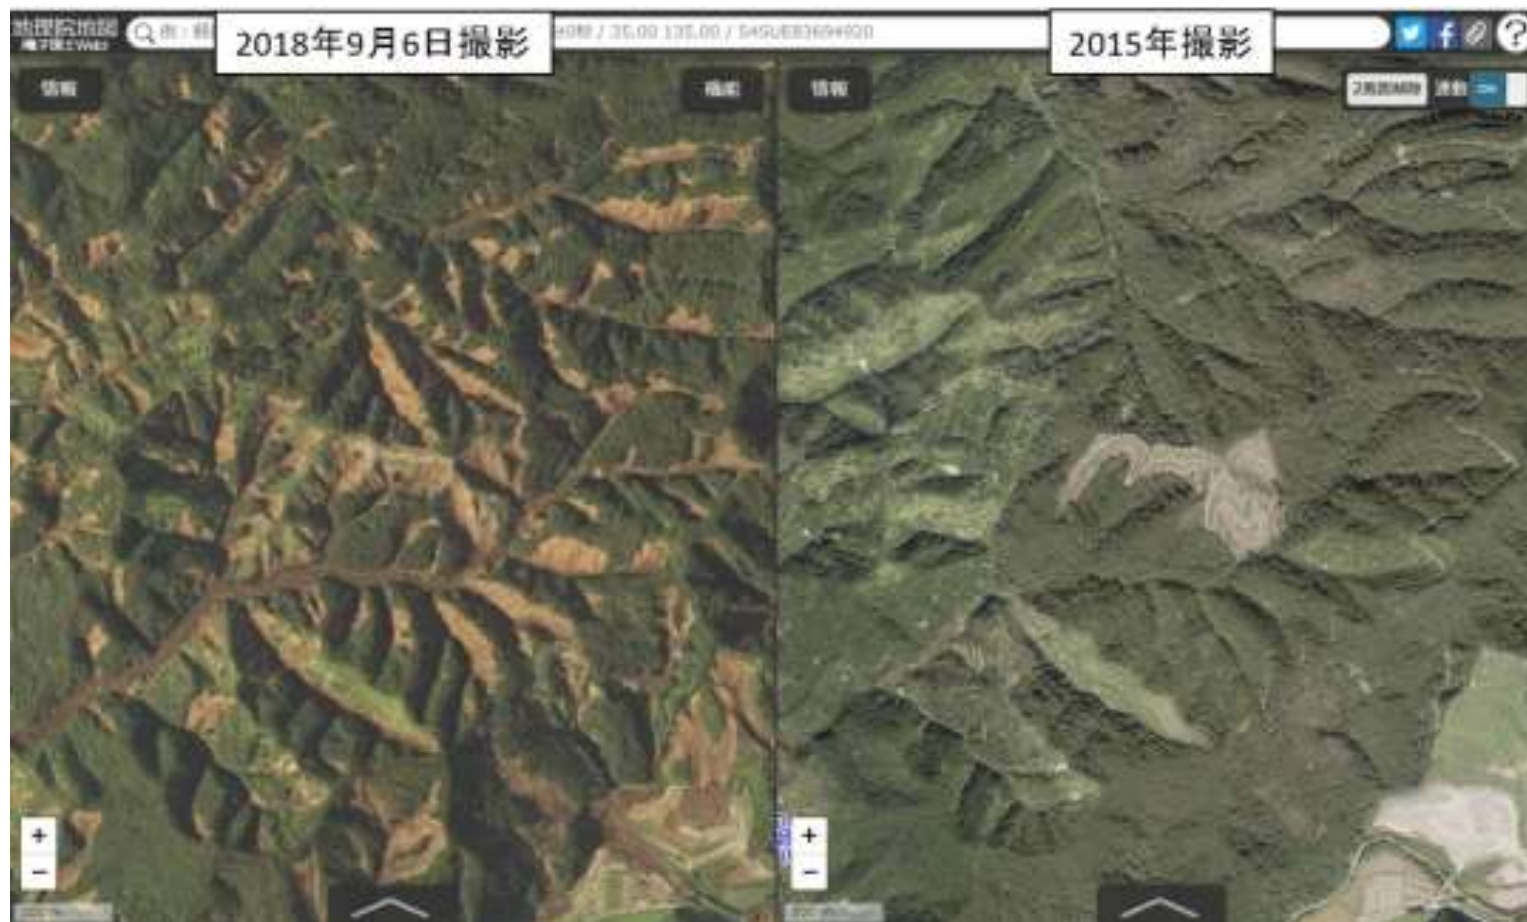
北海道厚真町幌内

- 「地理院地図」の2画面機能を活用
- 被災前後の状況がわかりやすく比較できる

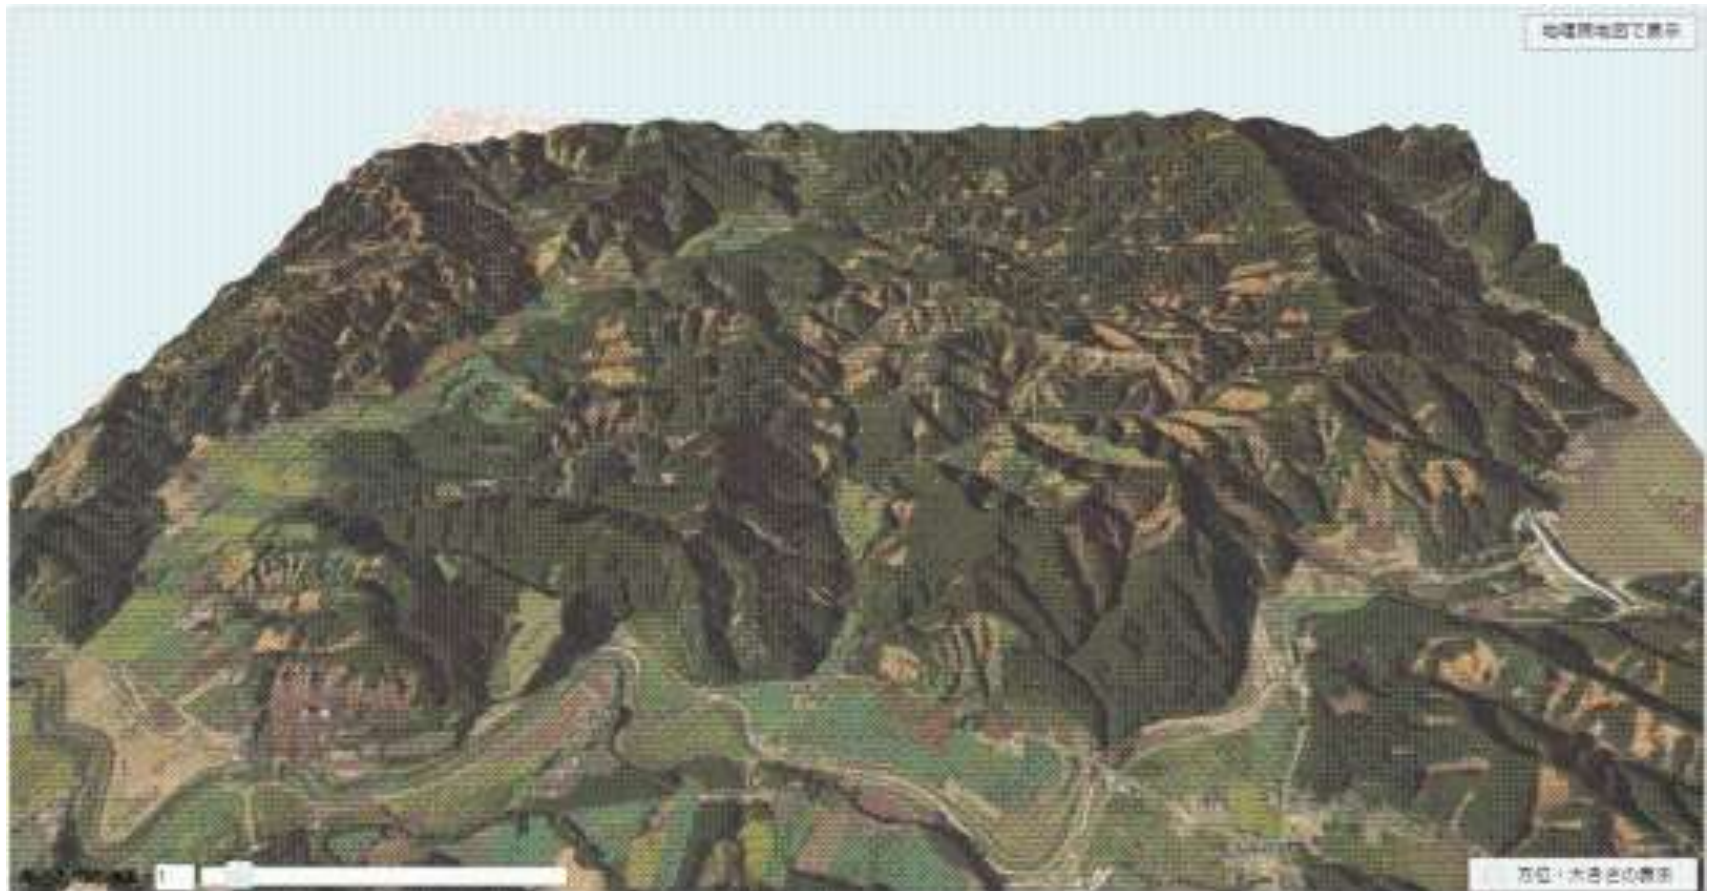
北海道厚真町幌内【9月6日撮影（空中写真）】

被災状況を立体的に把握

- 「地理院地図」の3D機能を活用
- 崩壊地や被災場所の地形関係が一目瞭然で見れる
