高分解能衛星(EROS-A1)画像による空間データの取得に関する研究

実施期間 平成14年度

測図部写真測量技術開発室 飯田 洋 小林 大介
野口 真弓 佐藤 潤
中国地方測量部 雪下 勝典 小荒井 衛
小島 秀基 深沢 宣代

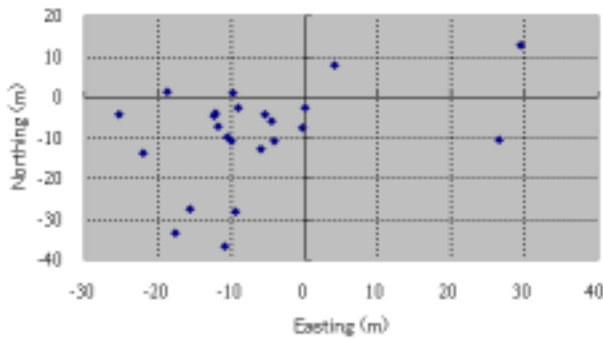
図-3 較差の分布図

EROS-A1 画像中に存在する地物の角等の画像基準点 30 点について、作成したオルソ画像を管面上で座標計測した値と画像基準点データベースの座標値とを比較した。なお、画像計測は 2 名の作業者が行い、その値を平均した。その結果、東西方向、南北方向で 100m 以上の大きな較差を有する点が 7 点存在した。この原因としては、センサ直下でないことから画像の分解能が若干低下したため判読が難しく、画像計測時に誤差があった等の要因が考えられ、更なる検証が必要といえる。これら 7 点を除いた 23 点について、較差の東西、南北成分及び水平成分の平均値及び標準偏差を表-2 に較差の分布を図-3 に示す。なお、ここで値は(画像基準点座標値 - 画像計測値)で求めている。

表-2 に示されるように、平均値は東西方向、南北方向ともマイナス値を示しており、一定方向の位置ずれが生じている。この傾向は図-3 によく示されている。ジオコーディングに使用した地上基準点自身も画像基準点を用いているため、このような一定方向の誤差が生じる原因は明らかではない。一方で誤差の大きさ自体も、表-2 及び図-3 に示されるようになりかなり大きい。この原因の一つとして、上述したようにオルソ画像の分解能が低下していたため、画像計測時に計測誤差が生じたためと思われる。また画像基準点自身も明瞭に識別できる点に設置されていない場所も多く、今後の改良点といえる。さらにオルソ画像を作成するソフトウェアも現時点では試作段階であり、今後同様に改良すべき点であると考えられる。
