山形県内の電子基準点の冬季変位に関する調査結果（平成14年度）

実施期間 平成14年度

東北地方測量部

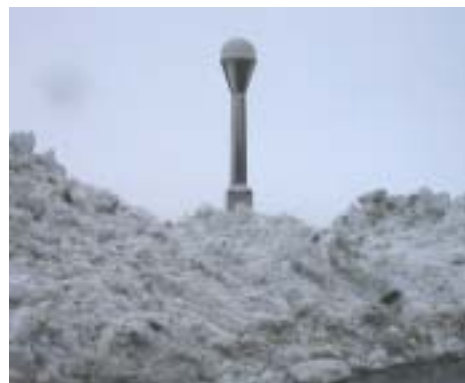
写真-1 新庄の除雪状況

「新庄」の駐車場に積もった雪は、バケット付き重機で駐車場の隅に押し込む方法で行われていた。この結果、「新庄」のピラーは除雪された雪の山に約2.5mも埋もれていた（写真-1）ため、除雪された雪の圧力と荷重によって電子基準点が傾斜していると考えられた。自然に積もった雪の重さ（縦横30cm×積雪深さ1.05m）は17.5kgあり、電子基準点の基礎面積（1.7m×1.7m）にかかる荷重は約560kgと推定される。しかし、除雪された雪は圧雪状態であることや除雪雪の高さが約2.5mから推定して、電子基準点及び周囲には数トンの荷重がかかっていると推定した。また、除雪した雪の量は通年の同時期に比べて半分以下であることも分かった。

「新庄」の変位は、除雪雪の圧力や荷重が要因である可能性が考えられたため、電子基準点の周囲約3メートル四方の雪を取り除いたとき、通年よりも積雪前の基線値に早く回復すると期待した。しかし、GEONETの基線解析結果は、通年と相似した変位が続き、3月末に積雪期前の基線値に近づいたことから、除雪した雪の影響は低いと推定した。

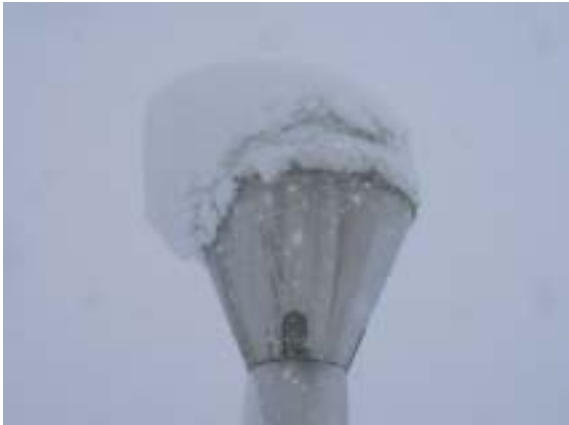
写真 - 2 新庄の着雪状況

の着雪状況について調査を行った（写真 - 2「新庄」、写真 - 3「最上」）。

庄」のレドームに着雪した雪は、風下側に滑り南側に大きく発達したと考えられる（写真 - 2）。「最上」（写真 - 3）は、二重管式構造ピラーである。ピラー上部はレドームとの境に数センチの平坦部があるため雪が滑り落ちずにレドームを覆う着雪が確認された。

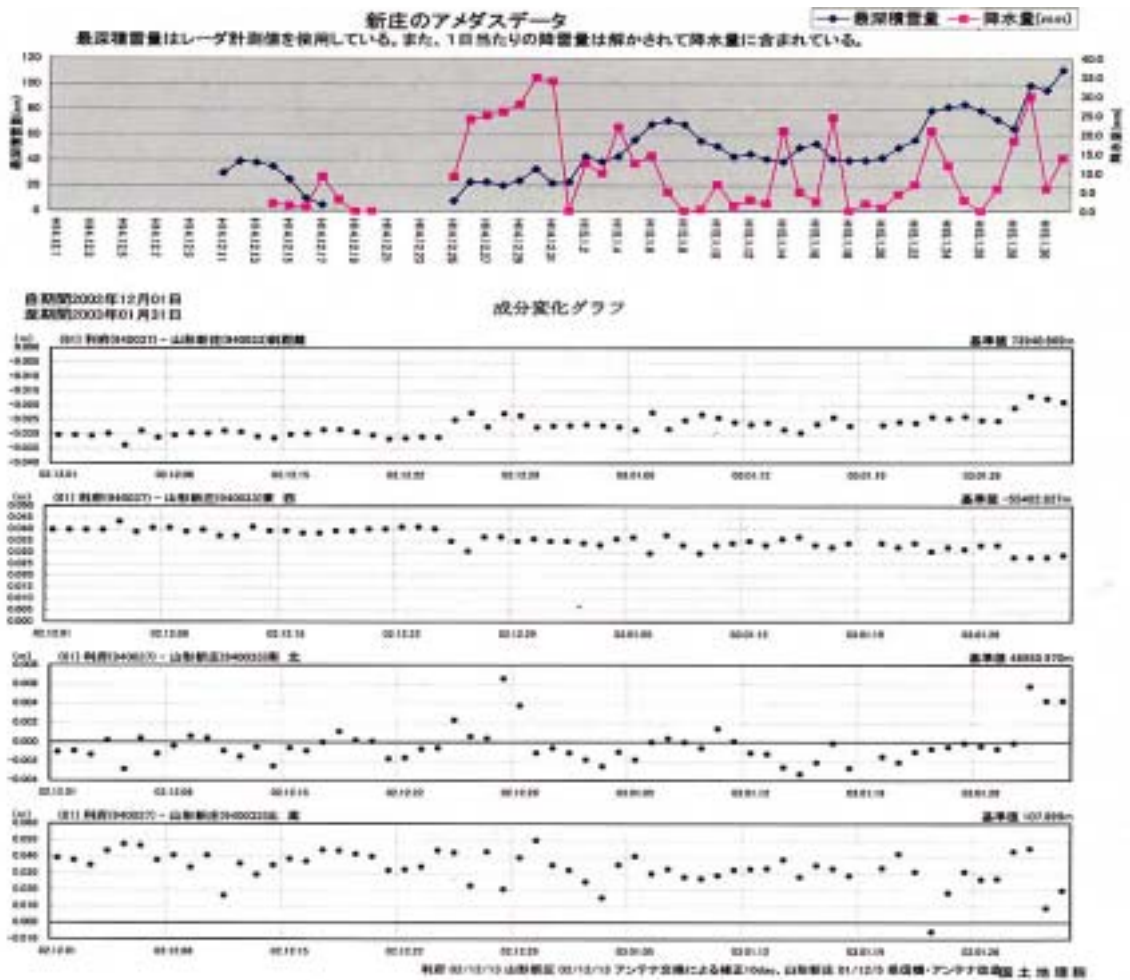
図 - 1 GEONET「利府」と「新庄」の基線解析結果と、新庄のアメダスデータ

GPSの基線解析結果が降雪時と関連しているかを検証するため、降雪の少ない宮城県の「利府」との基線を選択した。GEONETで解析された「利府」と「新庄」の12月と1月の基線解析結果と、新庄のアメダスデータの最深積雪及び降水量を使用して比較した（図 - 1）。図 - 1から、12月25日から29日及び1月28日から31日にかけて南北成分と斜距離に相関が認められる。

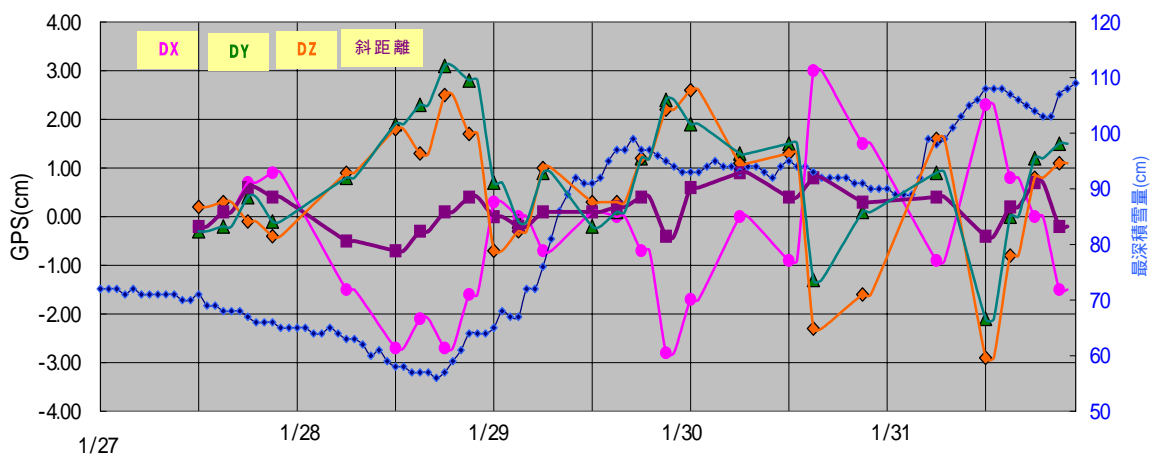
図 - 2 「利府」と「新庄」の6時間解析結果とアメダスの時間積雪記録

1月末の「新庄」のレドームへの着雪の影響は、1月27日から31日まで「利府」と「新庄」の基線の6時間解析を行い、アメダスの時間積雪記録との時系列の比較を行った（図 - 2）。図 - 2は、27日の24時間基線解析結果を絶対値とした、6時間解析（3時間重複）各セッション毎の斜距離と三成分の較差のグラフに、アメダスが記録した1時間毎の積雪記録を重ねたグラフである。

6時間の基線解析は、基線解析ソフト TRIMBLE GPSurvey2.35 を使用し、放送暦で行った。28日、正午過ぎから雪が降り始め、15時頃にレドームへ着雪したところから南北成分の変化が大きくなり、この変位は21時頃に最大となる。29日も着雪と激しい雪によって伝搬遅延の可能性が考えられたが、図 - 2の各成分の変位は安定した結果となり、今回行った基線解析結果からはレドームの着雪の影響は確認できなかった。
