2. 4 電子基準点の維持管理

2. 4. 1 電子基準点の改造・改良

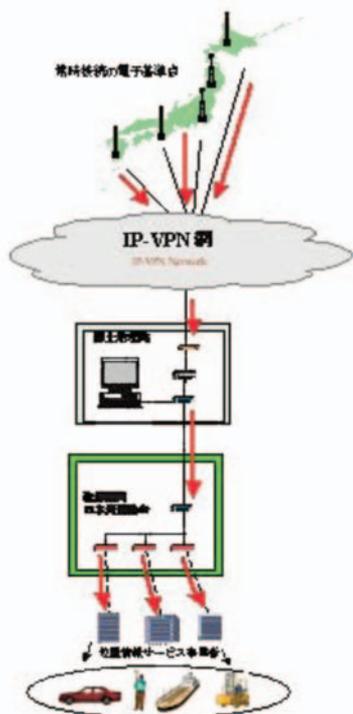
図-27 電子基準点リアルタイムデータの流れ

電子基準点のリアルタイムデータ提供は国土地理院から常時接続回線であるIP-VPNを通じて配信機関に提供し、配信機関から位置情報サービス事業者へのリアルタイムデータの配信を通じて行われる（図-27）。位置情報サービス事業者は、リアルタイムで高精度に位置を求めたい契約ユーザーに対して後述の仮想基準点方式等を利用した位置情報の提供を行う。

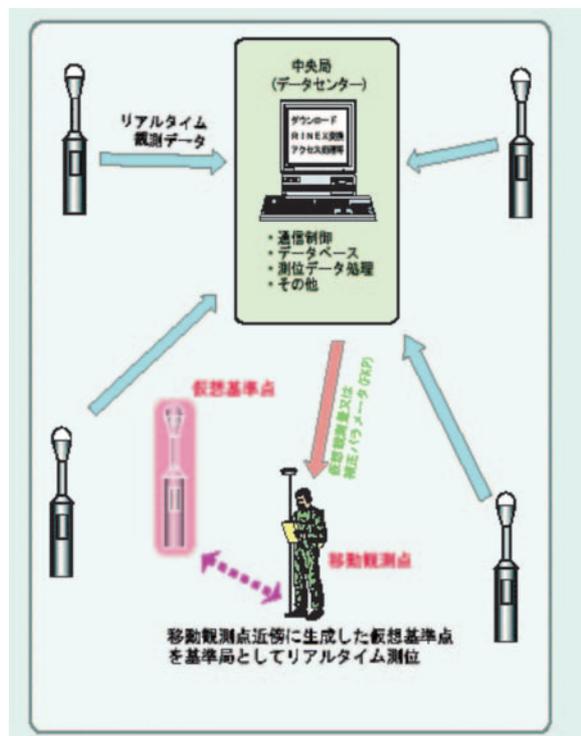
図-28 電子基準点リアルタイムデータを利用した仮想基準点方式のイメージ

電子基準点リアルタイムデータを利用する方法として、仮想基準点方式がある（図-28）。

仮想基準点方式とは、位置を測定したい場所に設置されたGPS受信機（以下、「移動局」という。）のデータから、その周囲の電子基準点で受信したデータを用いて、必要とする場所に架空の観測データを生成し、その移動局の近傍にあたかも実際の電子基準点の同じ機能をもつ電子基準点を設置し、移動局と相対的測位を行い移動局の測位を行う技術をいう。仮想基準点方式には以下の3つの方法がある。

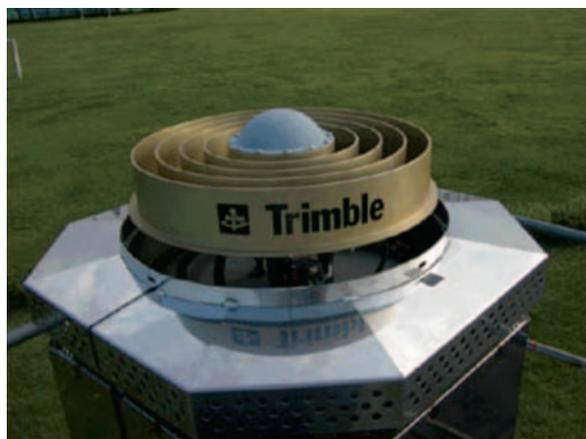
写真-4 TRM29659.00チョークリングアンテナ

マルチパスはGPS測位解の大きな誤差要因のひとつとして知られている。電子基準点では、マルチパスの影響およびアンテナ位相特性から生じる問題を除去するため、平成14年度から平成15年度の約9ヶ月間をかけて、ほぼ全電子基準点のアンテナ交換を行った。交換後のアンテナには、マルチパスによる影響が小さいといわれているDorne&Margolin T型のチョークリングアンテナ (TRM29659.00) を採用した (写真-4)。アンテナ交換が終了した現在では、Javad社のLegacy受信機とCR-4アンテナの組み合わせである2点 (「日進」, 「八日市」) と、今回改造を見送った電子基準点9点を除く、1,189点がTRM29659.00アンテナとなった。アンテナ交換を行ったことにより、電子基準点の観測データのマルチパスが減少し、特にL2でその成果が著しく見られることが確認されている。

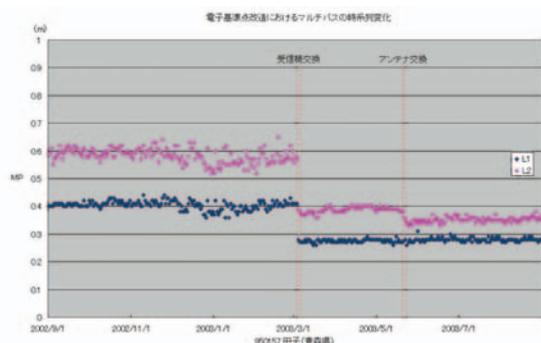
図-29 改造におけるマルチパスの時系列変化

平成14年度に行われた電子基準点の改造では、アンテナ交換にあわせて、受信機もTrimble社の最新機種である5700RCに交換され、上述の2点を除き、Trimbleの受信機に統一された。内訳は、Trimble 4000SSEが2点、4000SSiが7点、5700RCが1,189点となっている。これにより、受信機内部のリングメモリーも大容量化され、長期の通信トラブルの際にも、復旧後のリカバリーでデータ回収が可能となった。さらに、受信機を最新機種に交換したことにより、受信機内部時計の精度が改善され、アンテナ交換とあわせマルチパスの減少の改善が確認されている(図-29)。

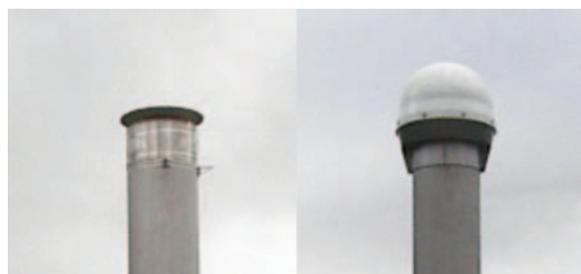
平成14年度に行われた電子基準点の改造の一環として、アンテナの保護および位相特性モデル確立に向けた架台形状の統一化のため、レドームが設置されていない電子基準点には、新たにレドームを設置した(写真-5)。今回の改造により新たにレドームが設置された電子基準点は、92、93番台を中心に83点である。そのうちの「練馬」、「浜松」、「宇佐美」、「豊橋」の4点の屋上型架台は、レドーム設置にあわせ架台も最新型タイプに交換している。さらに、旧レドームタイプであるFRP円錐型の10点については、他の電子基準点と同様なプラスチック丸形のレドームに交換した。

写真-5 レドーム交換・設置
(設置前(左)と設置後(右))
レドーム設置のためピラー幅を広く加工してある

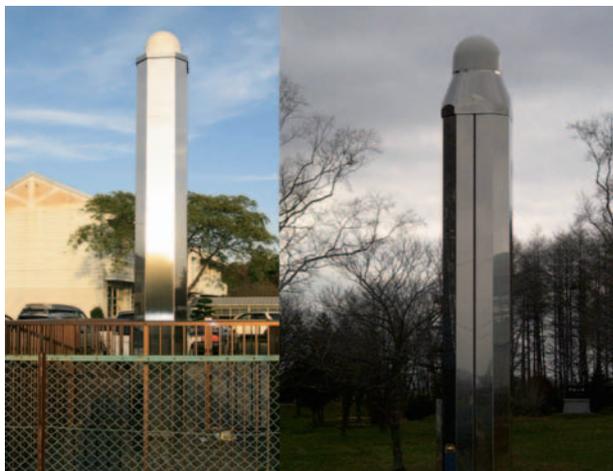
写真-6 02型ピラー改良前(左)と改造後(右)

平成14年度に増設された253点の電子基準点ピラーについては、これまで問題とされてきた日射変動の影響を軽減するため、円柱型の内管に八角柱の外管を配した二重管構造とした。しかし、これら02新設点の架台では、レドームの外側に外管が張り出しているため、降雪地域においては架台上部に積雪し、レドーム全体を覆ってしまうことが設置後に判明した。このような状態はマルチパスを増加させ、観測データに影響があることが確認されている。このような積雪による障害に対応するため、電子基準点アンテナ架台の外管上部30cmを切断し、改良された外管上部に交換するピラー改良作業を実施している(写真-6)。これによりレドームの外側の張り出し部分がなくなり、レドームへの積雪が防げることになる。改造の対象となる電子基準点は、降雪地域に位置する電子基準点を対象に総数179点である。

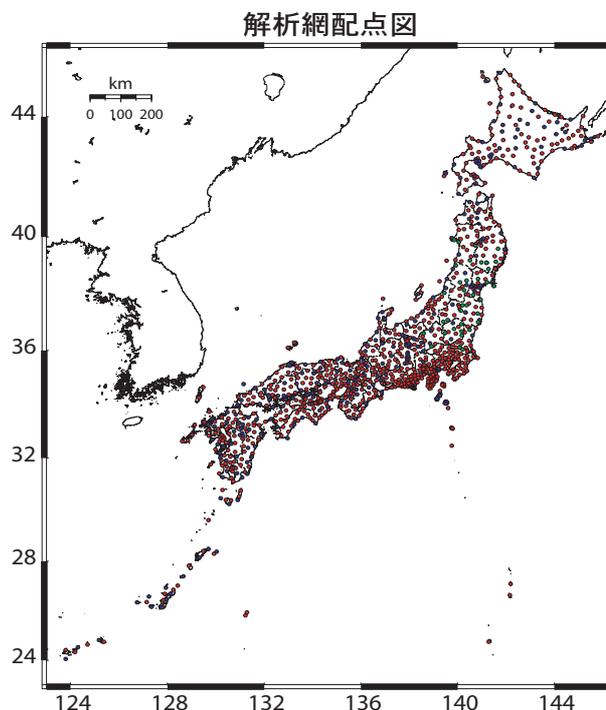
電子基準点網と解析処理装置は、平成14年度に大改造した。改造前のGPS観測機器は、Trimble, Ashtech, 及びLeicaという3社の機器を採用していた(図-30)。各社のGPSアンテナは、位相特性の相違から異機種間での基線解析に問題を抱えていた。これを回避するため、国土地理院構内に製造会社の異なる機器で構成された解析用固定点を3箇所設置し、GEONETでは解析網を3つに分離・独立した処理を行っていた(図-32, 表-6)。

図-30 旧GEONETに存在した3つの解析網
プロットの色で解析網を分類表示している。
赤：Trimble網，青：Ashtech網，緑：Leica網

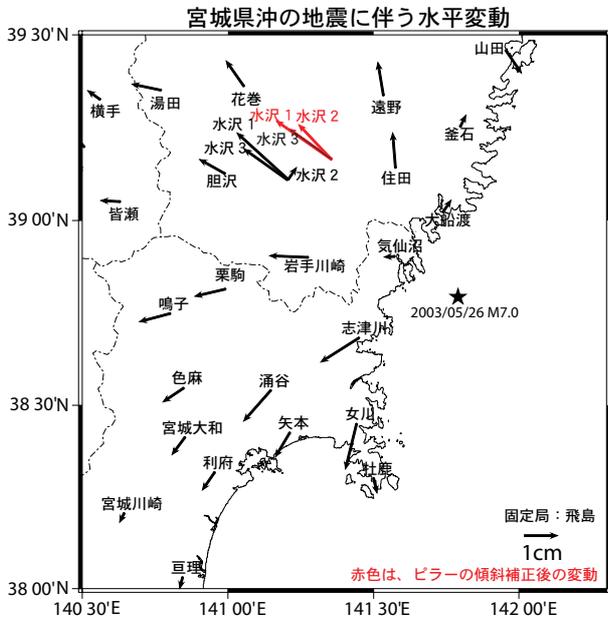
図-31 2003年5月26日に発生した宮城県沖の地震前後の水平地殻変動
 基準期間2003/5/16~5/25の平均値に対する5/27~6/5の平均値を示す。赤色のベクトルは、「水沢1」、「水沢2」について地震に伴うピラー傾斜を、傾斜測定結果を元に補正したベクトルを示す。

2003年5月26日に宮城県沖の地震 (M7.0) が発生し、震央から放射状に約1.5cmの水平変動が観測された。水沢測地観測所構内に設置されている電子基準点「水沢1」「水沢2」「水沢3」は極めて近い位置に有りながら、「水沢1」と「水沢2」は、「水沢3」や周辺の点と異なった変動が見られ、ピラーが地震によって傾斜した可能性が示唆された。正味の地殻変動を得るには、解析結果に含まれた傾斜の大きさと方向を傾斜計や傾斜測定から推定し補正しなければならない。図-31は、「水沢1」と「水沢2」についてセオドライトで測定する方法から補正し、色分けして補正前後を比較したものである。傾斜計を用いても同等の補正結果となった。傾斜補正後のベクトルは、周辺の点と調和的になり補正が有効であることを実証している。また、2003年7月26日に発生した宮城県北部の地震でも、震源に最も近い電子基準点「矢本」は傾斜計と傾斜測定から東へ約8mm傾斜したことが判明した。

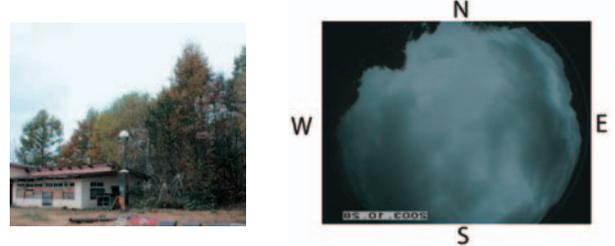
写真-7 「館岩」の周囲の状況を東方向から撮影 (左)、アンテナと同じ位置での上空写真 (右)

写真-7は、福島県の電子基準点「館岩」を東から撮影したものとカメラをGPSアンテナと同一の高さまで上げて上空を広角レンズで撮影した写真である。両写真から北西方向にカラ松が突き出ていることが確認できる。この松の先端で仰角は30度に達し、解析の仰角15度を大きく超えている。図-32は「館岩」のサイクルスリップやマルチパス発生箇所をスカイプロットで表した図である。プロットの大きい箇所がマルチパスの発生度合いを、プロットのラインが途切れた箇所がサイクルスリップを示している。サイクルスリップやマルチパスは北西方向で頻発しており、他に目立った遮蔽が無いことや上空写真で突き出した松の方向と一致していることから、要因はこの松と断定でき、このような障害物は可能な限り伐木や枝払いして良好な状態を維持できるよう努めている。

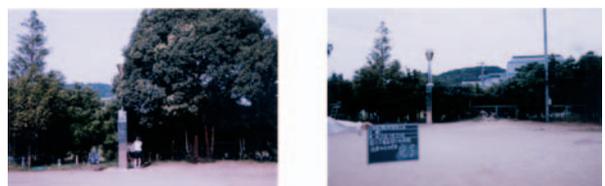
写真-8 2003年7月25日に電子基準点「那智勝浦」の北側樹木を伐木した前後の様子。
