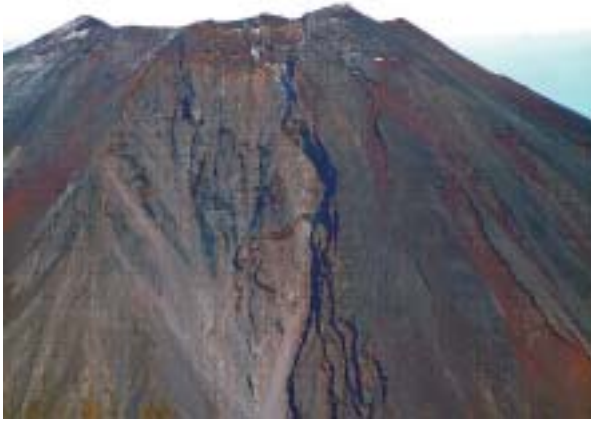
写真-3 大沢崩れの源頭部

堰堤や沈砂地などの整備が進められている。2000年11月21日に大沢崩れ下部で発生した大規模な土石流では、28万 m^3 （ダンプカー5万6千台分）もの土砂が流出したが、大沢扇状地上に設置された砂防施設により下流への影響はなかった。

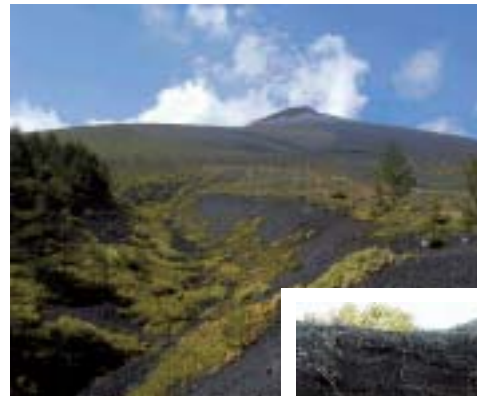
写真-4 雪代発生斜面（宝永山南斜面）

（右の写真は幾重にも堆積した雪代堆積物の様子；ノートの大きさ15.5cm×11.5cm）

富士山麓で発生する雪崩のうち、晩秋や春先の雪解け時期に起こる多量の雪混じり土砂の流れを雪代と呼んでいる。雪代（写真-4）とは、積雪層に多量の融雪水や雨水が浸透して、安定性を失い滑り出した水分の多いシャーベット状の雪崩が、斜面の土砂を取り込みながら流下し、さらに流下中に雪がとけて水に変わり土石流となって谷を流れる一連の現象を指している。雪代の発生高度は1,500~3,500mで、時には20kmも離れた山麓にまで到達し、雪塊、土砂、岩石、流木等の混合物により大きな災害をもたらすこともある。
