航空機・衛星による災害状況把握技術の発展

測図技術開発室長補佐

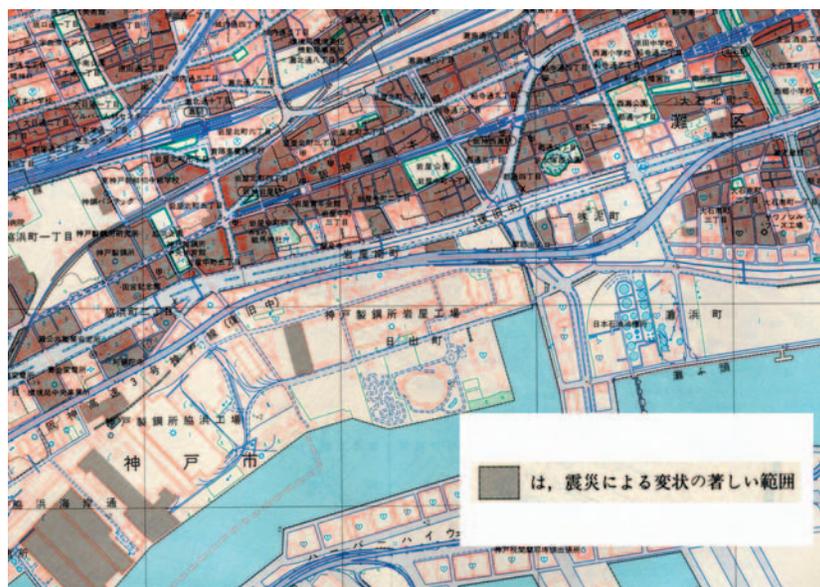
また、1万分1地形図及び2万5千分1地形図の緊急修正作業が実施され、写真測量・判読、現地調査結果などに基づいて、震災による被害区域を表示するための特別な図式を用いた地形図が刊行された（図-1）。図化はアナログ図化機で行われ、1万分1地形図の編集はスクライプによる作業であり、2万5千分1地形図の編集はラスター方式のデジタル編集で行われた。これらの地形図は、震災約3か月後の5月1日に刊行されている。

図-1 阪神淡路大震災における緊急修正版1万分の1地形図

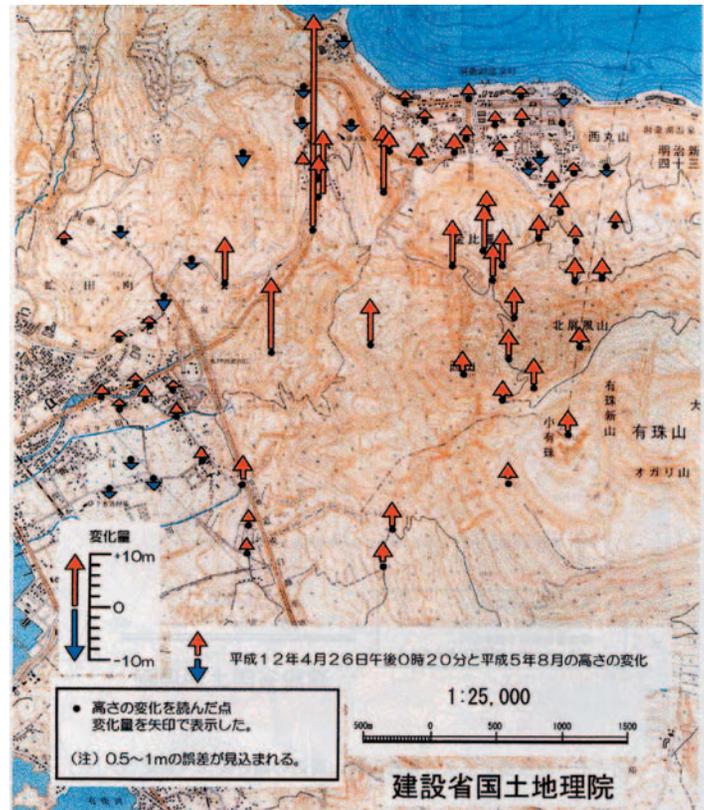
4月26日撮影の空中写真による空中三角測量のために当初に設置できた地上基準点は、作業規程に定める個数の半分以下であったが、GPS空中三角測量技術を用いたことにより作業規程の精度を十分満足する結果が得られた。この成果を元に、ステレオ図化機により有珠山周辺の標高計測を実施し、噴火前の実測値との較差を求めて「有珠山西山周辺の高さの変化」として公表した。これにより、金比羅山付近の顕著な隆起が明らかになり、噴火活動を予測した防災体制の整備に寄与することができた。図-2に、GPS空中三角測量を利用した写真測量による標高変化図を示す。

図-2 有珠山西山周辺の標高変化計測図

有珠山噴火対応では、通常の空中写真撮影の他、GPS空中三角測量技術を利用した地形計測が実施された。噴火直後の現地は、噴煙や噴石が頻繁に上がるなど危険な状態が続き、写真測量のための地上基準点を必要数設置することができなかった。このため、航空機に取り付けたGPSアンテナによる受信データと電子基準点の観測データから得られる解析結果を空中三角測量調整計算に直接利用する、整数値バイアス同時決定法(CPAS法)と呼ばれる手法を用いたGPS空中三角測量を実施した。

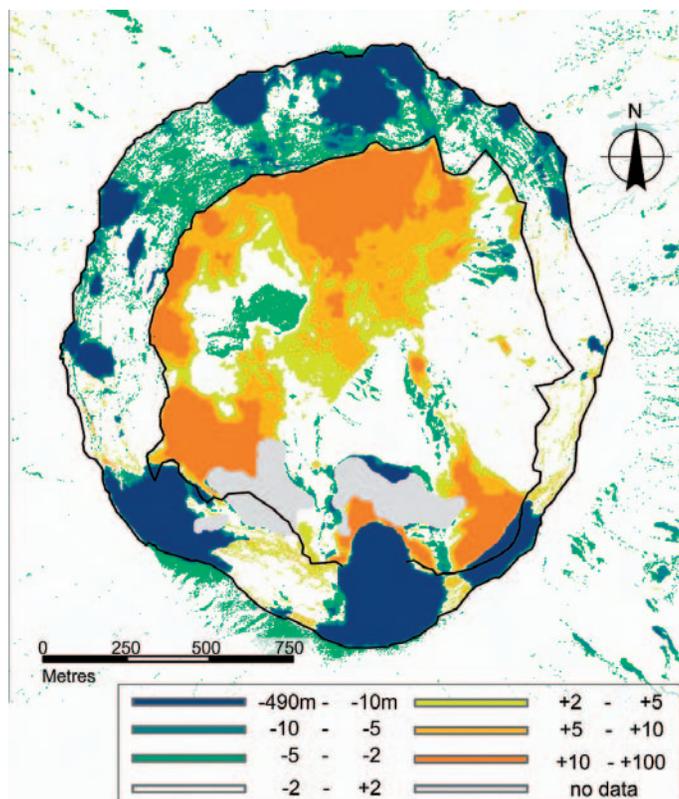
国土地理院では三宅島の一連の火山活動に際し、2000年9月の爆発的な噴火直後から2003年9月にかけて航空機SAR、航空レーザ測量の双方による観測を実施した。その結果、噴火以降約3年間のカルデラ内の地形変化を明らかにすることに成功し、カルデラの外周と面積が時間とともに拡大していることが確認された。また、2001年2月と2003年9月の航空レーザ測量成果を比較することにより、火口壁が崩落して堆積物が火口底に堆積している様子が観測された(図-3)。

図-3 2001年3月から2003年9月までの三宅島カルデラ内の標高変化量

航空レーザ測量は、航空機に搭載したレーザスキャナを用い、広範囲かつ高密度な標高測定を短時間に行える技術である。機上のレーザ発射装置と地上対象物との距離をレーザパルスの往復所要時間により高精度に計測することができ、反射パルスを解析することにより樹木の影響をある程度取り除くことができるなど、従来の写真測量技術の弱点を補完する特長を有している。一方、SARと異なり、噴煙や雲は光学カメラ同様に障害となる。広範囲に多数の測点を配置した標高データ取得は、兵庫県南部地震において写真測量により実施した事例があり、地形と被害の関係を明らかにする重要な資料として高い評価を得た(星野・他, 1996)。この事例では、880点の計測におよそ25人日を要したが、最新のレーザスキャナは1秒間に10万点以上を計測できる。

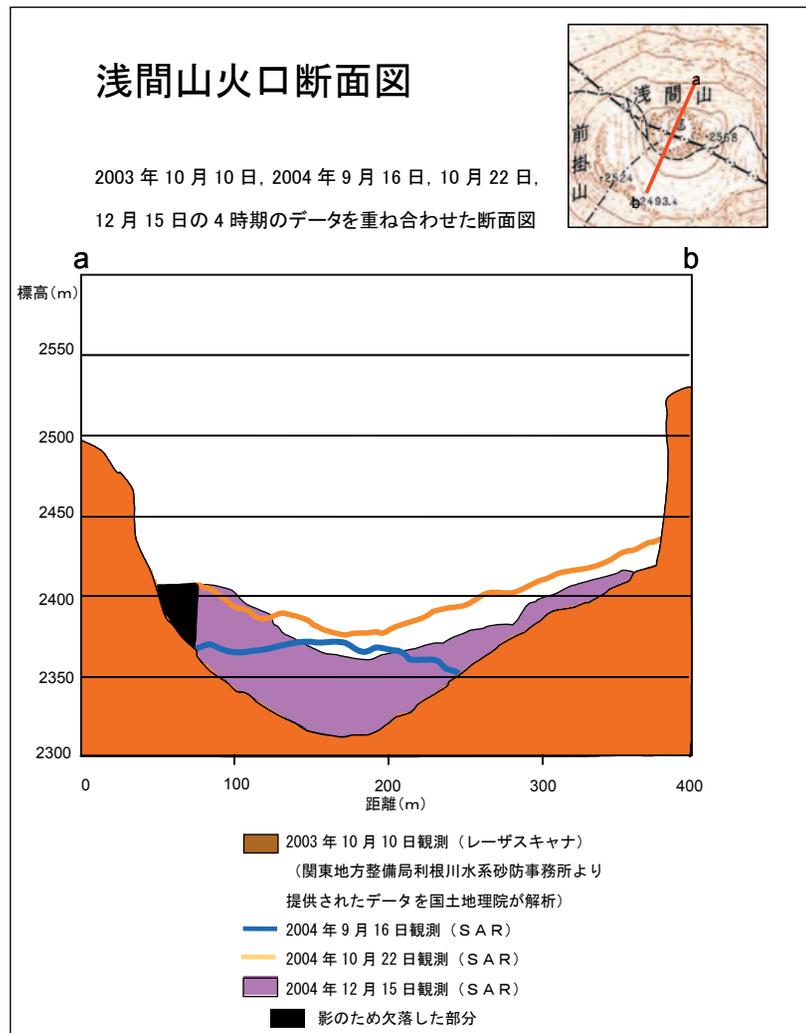
図-4に、航空機SARにより測定された火口地形の時系列断面図を示す。

1回目(9月16日)の観測データでは、火口底に同心円状に噴出した溶岩が認められ、そのピークは火口外縁の最も低い所から約120m下のところまで達していた。DEMの差分を取ったところ、火口底に噴出した溶岩は約90万 m^3 であること、最厚部で噴火前に比べ約65m盛り上がっていることが確認できた。

2回目(10月22日)の観測では、火口底に噴出した溶岩の総量は約210万 m^3 に達し、溶岩の最厚部は約75m、溶岩のピークは火口外縁の最も低い所から約70m下のところまで達していた。

3回目(12月15日)の観測では、火口底の北東部に20m程度盛り上がった部分があるが、全体としては10~15m程度低くなっていた。

図-4 航空機SARにより観測された浅間山火口地形の時系列断面図

観測は、シャドウにより掩蔽され見えない部分の面積を可能な限り極小化するため、東西南北の4方向から実施し、反射強度を可視化した画像により地形判読を実施したほか、干渉SARの解析も実施して各観測時点の火口内のDEMを作成した。噴火の前には、国土交通省関東地方整備局利根川水系砂防事務所によりレーザ観測が実施されており、そのデータより作成したDEMと噴火後のSARによるDEMを比較して、火口内に現れた噴出物の体積を算出した。

一連の浅間山観測の結果、噴煙のため通常の写真観測が不可能な火口底の地形について、航空機SARにより詳細に把握できることが実証された。また、比較的短期間に繰り返し観測を実施したことにより、火口底の地形変化を逐次把握することができ、危険の兆候を予見する可能性が示された。今回の噴火では、幸い大きな災害には至っていないが、今後も航空機SARによる観測を続けることにより火山活動の動静を見守っていくことが必要と考える。

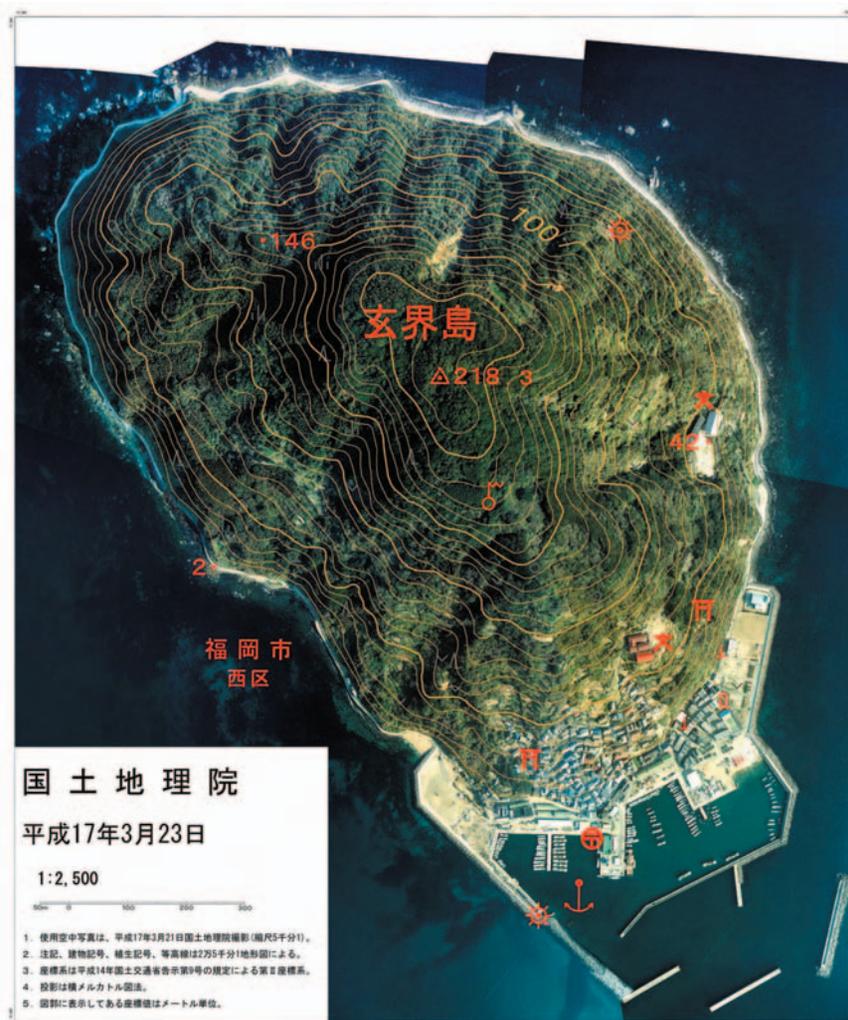
本地震の対応においても、新潟県中越地震の対応と同様に、緊急撮影された空中写真と地形図データによる正射写真図を作成した。作成手法も同様に、デジタル化された空中写真と数値地図50mメッシュ標高を使用してデジタル写真測量システムにより正射変換し、NTISにより地形図データと重ね合わせて印刷する手法を採った。さらに、それまで機能が未整備でできなかった正射写真図の平面直角座標への投影が可能となり、正確な座標を付した出力図を提供することができた（図-5）。

図一5 福岡県西方沖地震 正射写真図(玄界島)

本地震対応においては、正射写真図作成・提供体制整備が進んだことから、地震発生3日後に玄界島の正射写真図をホームページ公開し、その翌日には現地関係機関に印刷図を配布するなど、より迅速な対応が実現した。
