高度な画像処理による減災を目指した国土の監視技術の開発（第1年次） －デジタルカメラの迅速な処理－

実施期間 平成19年度～平成21年度
測図部測図技術開発室 笹川 啓 渡部 金一郎
中島 最郎 小井土今朝己
大野 裕幸 田中 宏明

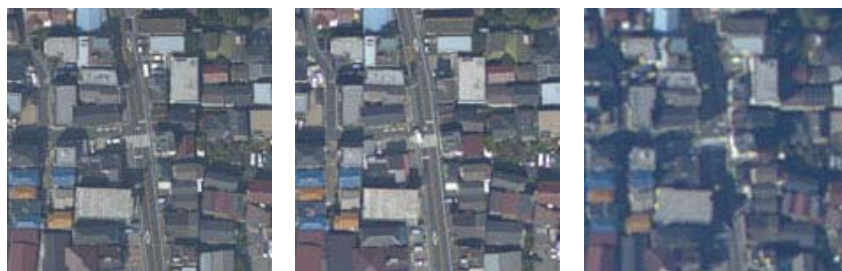
図-1 画像比較（地上解像度別）

地上解像度別の画像を図-1に示す。図-1に表示した程度の縮尺においては、地上解像度15cmと30cmの画像に大きな差は見られないが、地上解像度60cmの画像は明らかにエッジや色調の鈍いことが確認できる。これは、地上解像度60cmである

ことそのものに加え、大気中の各種物質による拡散が影響しているものと思われる。

地上解像度 15cm 地上解像度 30cm 地上解像度 60cm

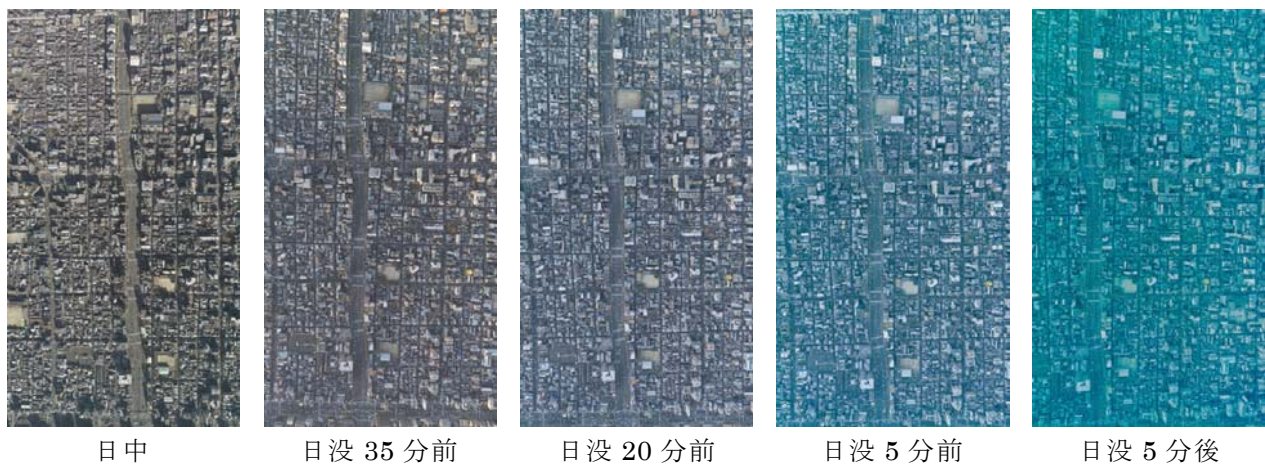
図-3 撮影時間帯の異なる画像の比較

ットであるため、従来のアナログ航空カメラより詳細な色表現が可能である。そのため、光量の少ない夕刻撮影においても、アナログカメラより画質のよい空中写真が撮影できると考えられる。撮影された画像の一例を図-3に示す。

図-3より、コントラストは徐々に低下しメリハリのない画像となっていくものの、空中写真の撮影を行うこと自体は日没5分後まで可能であることが分かる。さらに、日没35分前の画像と日中撮影の画像を比較すると、日没35分前の画像の方が若干コントラストは落ちるものの、あまり遜色のない画像となっていることも確認できる。

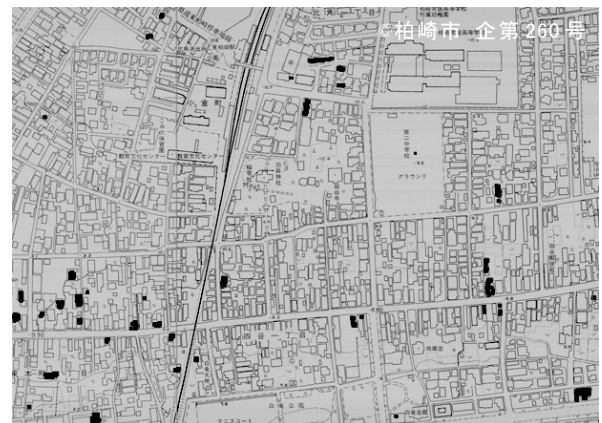
図-6 倒壊家屋抽出例 (黒色：倒壊箇所)

倒壊家屋抽出の例を図-6に示す。図-6は、平成19年7月に発生した新潟県中越沖地震における柏崎市の倒壊家屋を自動抽出し、都市計画図と重ね合わせたものである。被災前の空中写真として地上解像度16cmで平成19年4月に撮影されたものを、被災後の空中写真として地上解像度20cmで平成19年7月に撮影されたものを使用した。精度検証のための現地調査を行ったところ、自動処理によって倒壊家屋とされた建物のおよそ9割は実際に倒壊していることが分かった。現在のところ事例はこの一つだけであるが、今回の結果より本手法の有用性が示唆される。
