山形県七五三掛地すべりの地形的特徴と時系列 SAR 干渉画像による地表変動の監視  
Geomorphological features and surface deformation monitoring using time-series images of SAR  
interferometry in Shimekake landslide, Yamagata Prefecture, Japan

国土地理院地理地殻活動研究センター\*・測地部\*\*

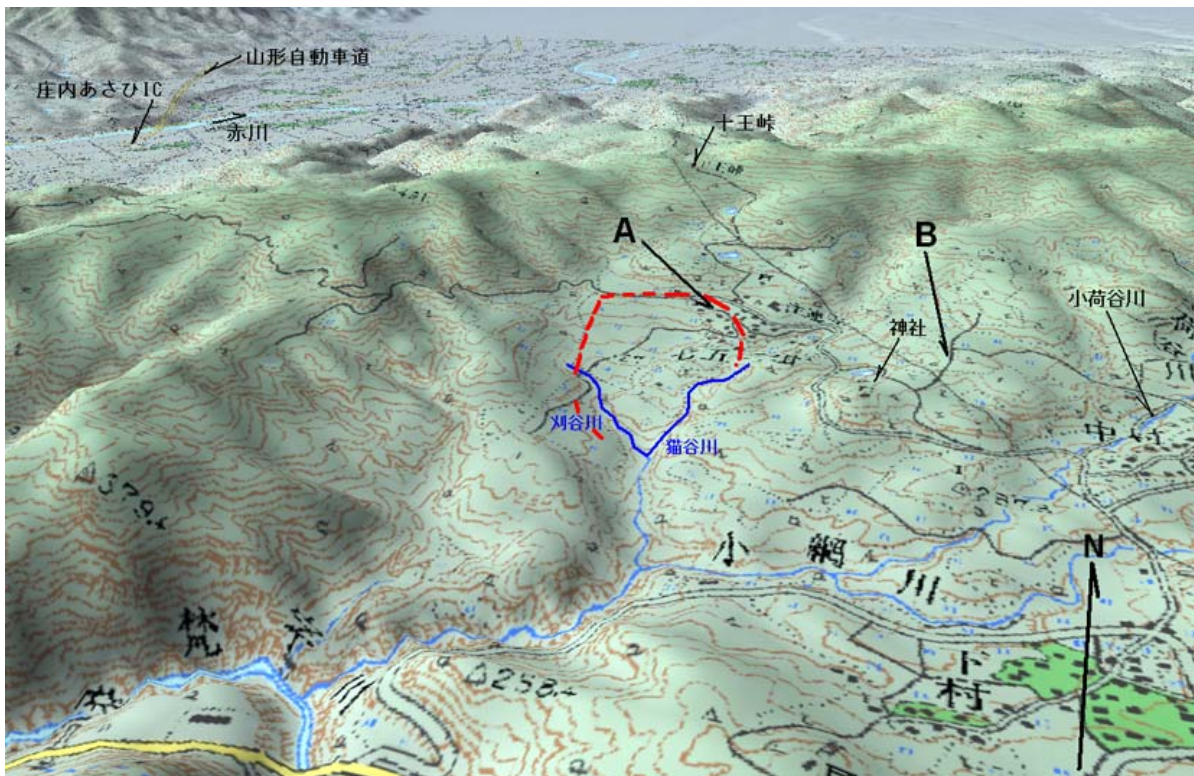
図—1 活動的な地すべりブロックの位置(赤破線)を日本地すべり学会誌<sup>5)</sup>に基づき補入した。背景は国土地理院の50mメッシュ標高データと数値地図 1/25,000(地図画像)。

Fig.1 Location of active landslide block (red-broken line) based on Journal of the Japan Landslide Society. Back image is the 1/25,000 digital map (map image) overlaid on 50 m-grid digital elevation model of GSI.

山形県鶴岡市大網字七五三掛(しめかけ)地内において、2月25日、住民からの通報で地すべりが原因と推定される亀裂が確認された<sup>1)</sup>。それ以降、図—1に示す刈谷川と猫谷川に挟まれた地すべりブロックが活動し、その被害は地元紙<sup>2)</sup>や全国紙<sup>3)</sup>でも報道された。山形県庄内総合支庁及び鶴岡市朝日庁舎職員が変動を監視するとともに、国と山形県において強力に地すべり対策が進められている<sup>4)</sup>。

七五三掛を含む大網付近一帯は月山火山西部・大網丘陵として地形区分がなされている<sup>6)</sup>。また、大網付近の地質は、中部中新統下部の大網層からなる。その岩相は、下部は安山岩～玄武岩質の火山碎屑岩、上部は軽石質凝灰岩・凝灰質砂岩・シルト岩からなる<sup>7)</sup>。図—1を見ると、七五三掛付近では、十王峠が乗る標高 500m～550m の主尾根から麓の標高 370m 付近の遷緩線までを主滑落崖とし、標高 250m 付近を平坦面の末端部とするような広大な古い地すべり地形をなす。今回の活動ブロックは、このような古い地すべり地形の内部で再活動した地すべりである。なお、防災科学技術研究所からは、七五三掛(しめかけ)地すべり周辺の地すべり地形の再判読結果が公表されている<sup>8)</sup>。

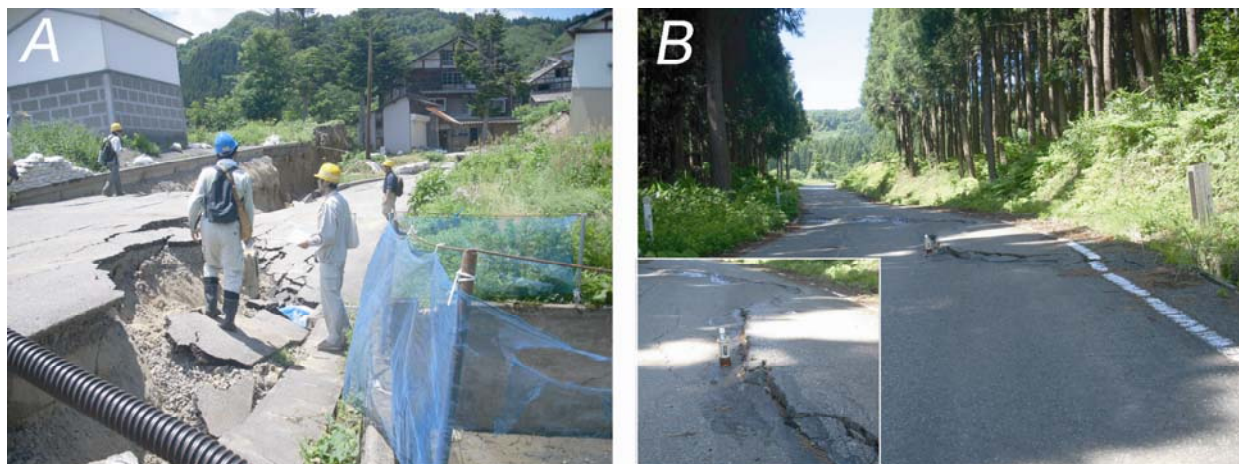
図—3 図—1のA、B地点の地表変動（6月15日撮影）

Fig.3 Surface deformation at the points A and B in Fig.1 (taken on 15 June)

図—2③は、2009年3月20日に対する2009年5月5日の変動を示す。十王峠の載る主尾根を中心とする周辺は無変化の青が広がるのに、七五三掛地区を中心に色がざらついており干渉度が低い。これは、この期間において地表面（たとえば、集落内の道路や水田、畦畔）の状態が一定で無くなったためと考えられる。図—3Aには、図—1のA地点で撮影した集落内の地表変動の状況を示す。

で示した。干渉度が低いので確定的なことは言えないが、中村地区から見ると、小荷谷川を隔てて西側の斜面でも SAR 干渉画像がブロックの移動を検出した可能性がある。図-3Bに、図-1の B 地点で撮影した道路上の亀裂を示す。この地点では、北東側に対して南西側が落ちる向きの変動が示され、現地で観察された道路の補修状況から、これまでも何回か変動が生じていたようである。

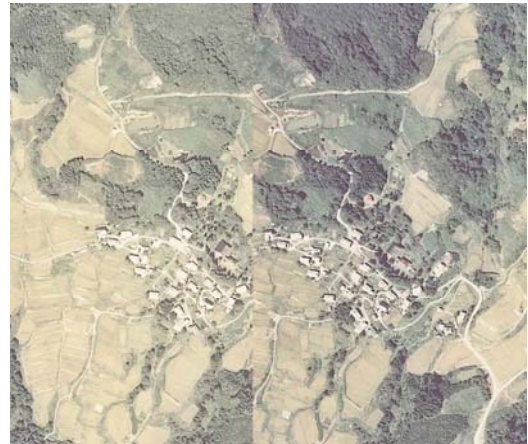
図-5 活動ブロックの斜面上部の 1/15,000 空中写真(国土地理院 1977 年撮影、立体視可能)  
Fig.5 Upper slope of the active landslide block shown in the stereo-pair of aerial photographs (1/15,000) taken by GSI in 1977.

図-2に示した3つの期間を通して見ると、①から②の時期にかけて、赤破線の範囲が注連寺の北西側の神社にも広がり、斜面上方に変動域が拡大しているようである。②から③の時期について、赤破線の範囲が斜面の上方向きに拡大している傾向は読み取れない。ただし、今回の活動ブロックの斜面上方(図-5)で最近、地すべり性の亀裂が生じていることが指摘されており、地すべり活動の進展に伴う上部斜面への拡大の兆候とみられている<sup>13)</sup>。実際、十王峠の斜面下方、標高 370m 付近の斜面の遷緩線付近などにおいて、現地で斜面の伸縮が計測されていた。
