平成 20 年 (2008 年) 岩手・宮城内陸地震災害に関する測図部の取り組み
Responses of Topographic Department of GSI to the Iwate-Miyagi Nairiku
Earthquake Disaster in 2008

測図部 林 孝・中澤 尚・平塚喜久男・石関隆幸・高橋 祥
Topographic Department
Takashi HAYASHI, Takashi NAKAZAWA,
Kikuo HIRATSUKA, Takayuki ISIZEKI and Sho TAKAHASHI

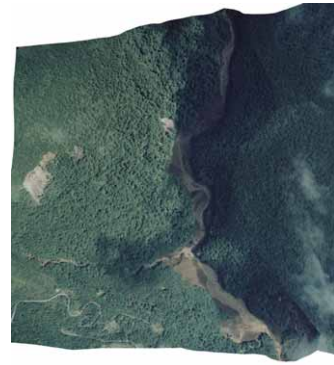
図 - 2 簡易オルソ原画像(駒の湯温泉)

オルソ画像は、国土地理院が撮影した縮尺1/10,000 カラー空中写真(1200dpiで数値化)をGPS/IMUデータで直接定位し、さらに既存の50mメッシュDEMで正射変換したものを簡易オルソ画像として作成した。駒の湯温泉付近は、1モデルのみで地図情報は表示しない簡易オルソ原画像を作成した。

この画像は温泉宿の部分のみを拡大し、災害前後の比較として報道発表資料に使用された(図-2)。一方、大規模崩壊が発生した荒砥沢地区については簡易オルソ原画像に、地震発生前の各種地図情報を重ね合わせ、簡易的な正射写真図を作成し、報道発表した(図-3)。

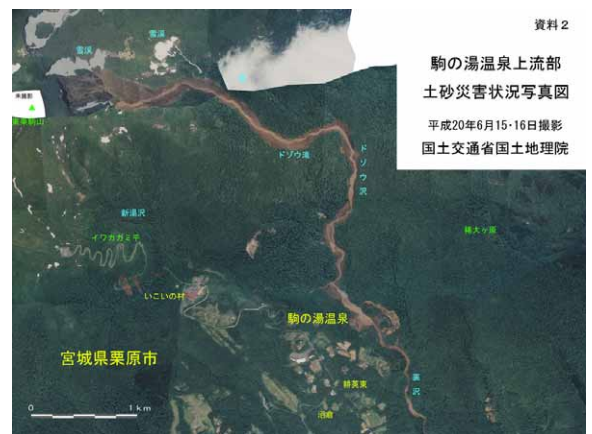
図 - 4 注記付き簡易オルソ画像(駒の湯温泉上流部)

駒の湯温泉に被害を与えた土砂崩れから現場となった温泉宿までを、簡易オルソ画像として接合できる写真が撮影できたことから、3.1で作成した駒の湯温泉周辺の1モデル分だけでなく、最上流部までを含めた広範囲の簡易オルソ画像を作成した(使用した画像は1200dpi)。ここでは迅速性を優先し、「注記付きのオルソ画像」にとどめ、土砂崩れの規模や土砂の堆積厚などを、図化機により簡易的に計測し、報道発表した(図-4)。

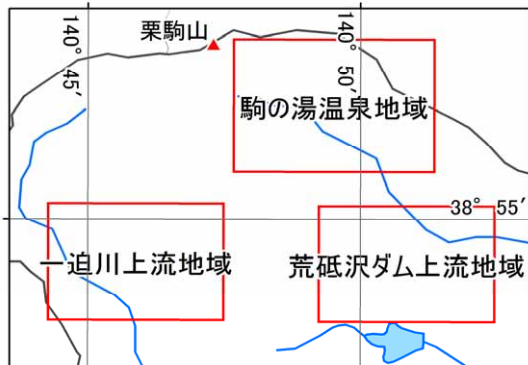
図 - 5 正射写真図作成範囲

「正射写真図」は、特に被害の大きかった地域に絞り、合計 3 枚を作成し（使用した画像は 1200dpi）、国土地理院技術資料とした（図 - 5）。

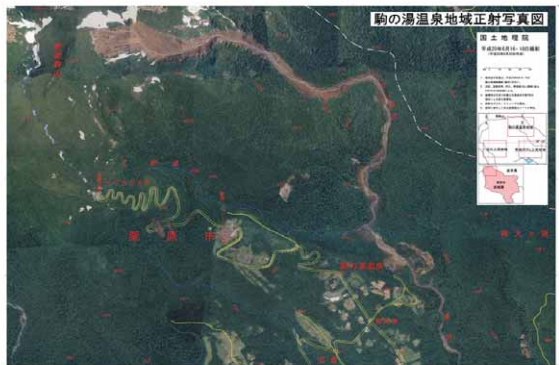
図 - 6 正射写真図（駒の湯温泉地域）

このうち「駒の湯温泉地域」は縮尺 1/8,000、残りの 2 地区は 1/7,000 で作成した（図 - 6 図 - 7）。

正射写真図の作成では、土砂崩れによって崩壊した道路などの地図情報は編集により削除し、すでにオルソ画像を作成済みであっても、その後の撮影により、条件のよい写真が得られた地域については、写真を差し替えてオルソを再作成した。オルソ原画像の作成はスムーズに行われたが、その後の整飾等の手直しに時間を要した。

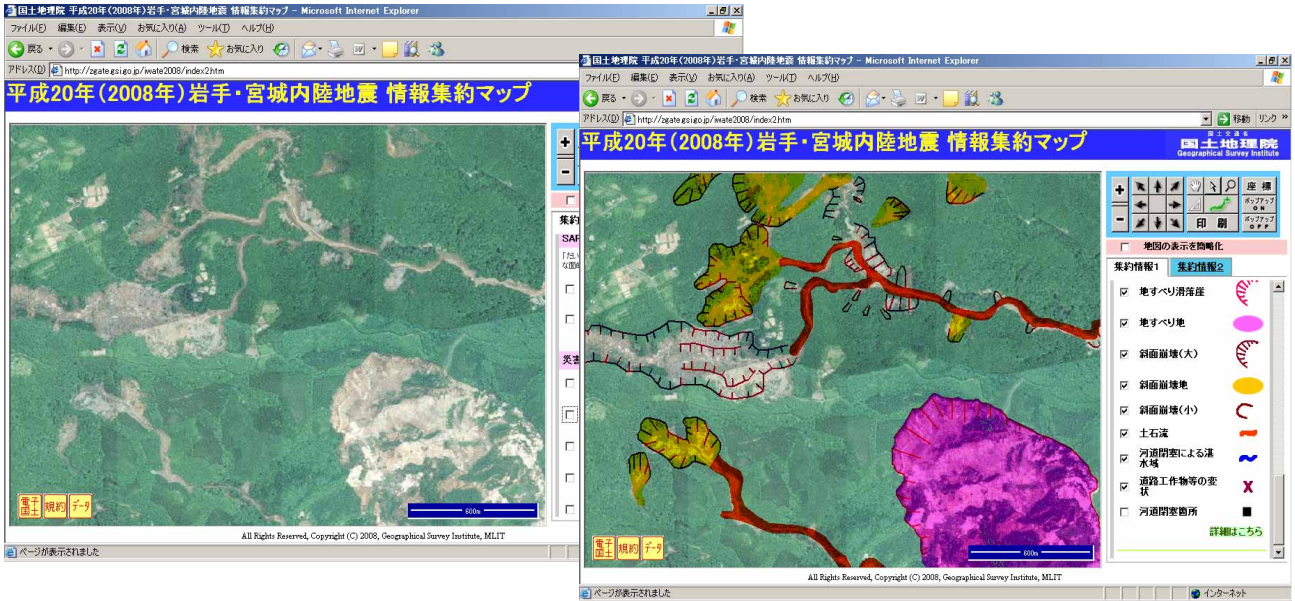
図 - 11 オルソ画像ホームページの概要（左），災害状況図を重ね合わせた図（右）

簡易オルソ画像は、60枚の画像を電子国土Webシステムで公開した(図-11)。電子国土Webシステム上で、オルソ画像に災害現況図などの情報を重ねて表示することにより、災害状況などの情報とオルソ画像を対比できるようになっている。正射写真図は、3枚の画像を公開している(図-12)。ホームページの地図の範囲をクリックすると、その地域の正射写真図が表示される仕組みである。
