航空レーザデータによる地形変位の抽出 —平成20年（2008年）岩手・宮城内陸地震—

キーワード：航空レーザ計測
活断層調査
詳細活断層図
地形変位の抽出
デジタル標高地形図

防災地理課長

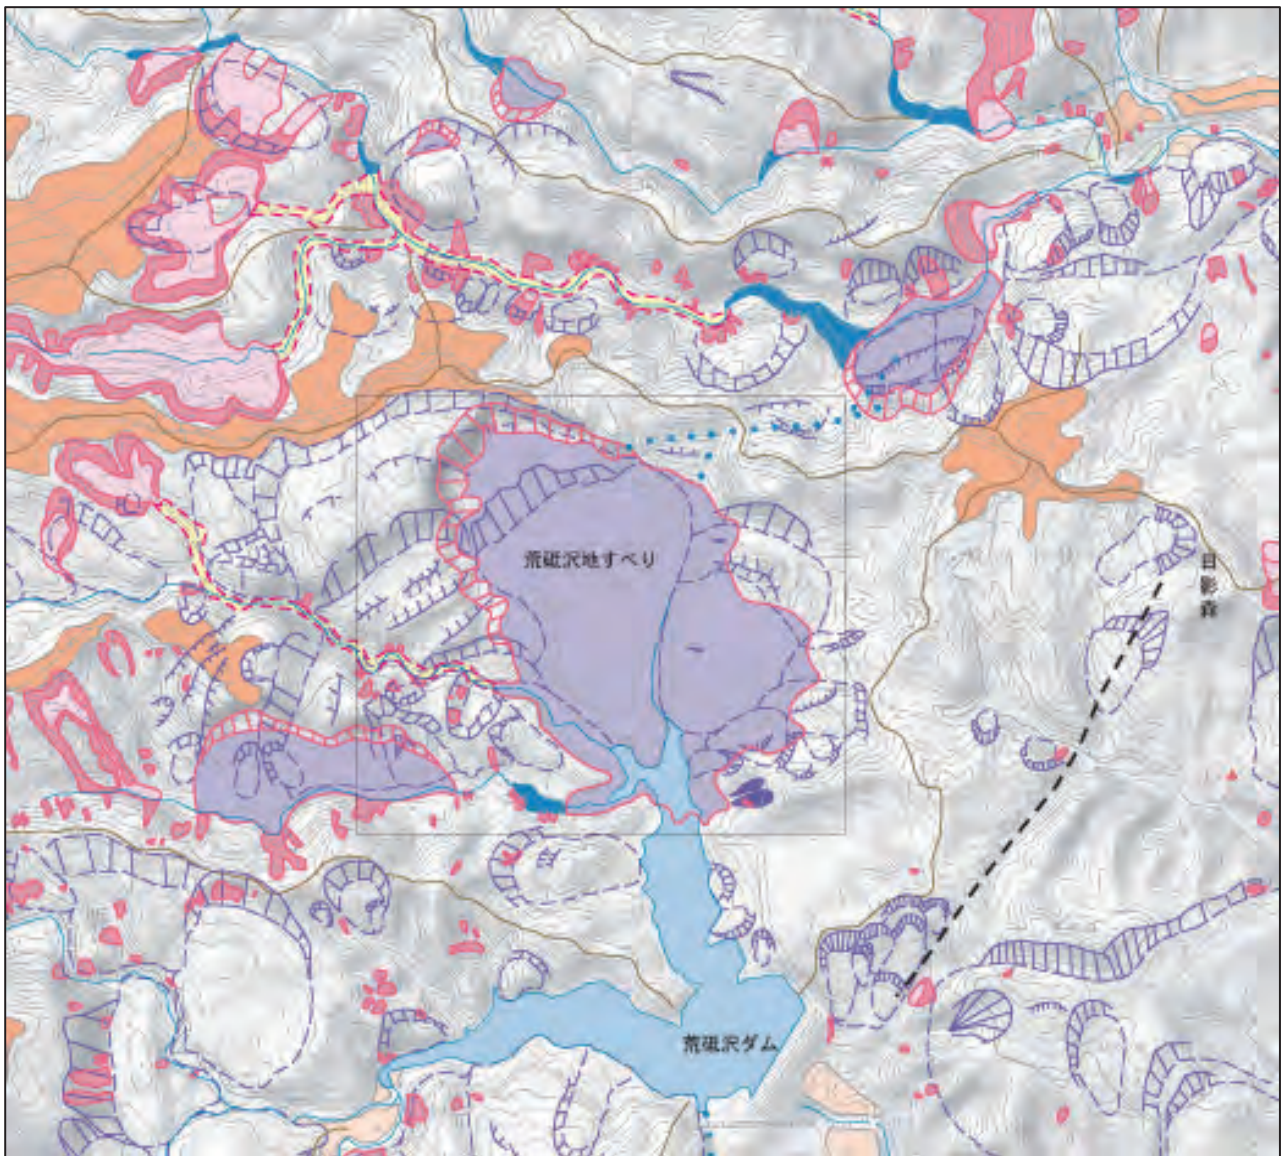
図-2 荒砥沢地すべり（詳細活断層図の一部）

本地域は、既存の地すべり地形が多数分布する地域である。今回の地震による地すべりは、初生地すべり及び既存の地すべりが再活動したものがみられる。規模の大きい地すべりは数は少ないが、荒砥沢ダム周辺（図-2、写真-1）や市野々原の磐井川右岸（図-3、写真-2）、産女川上流部等に分布する。

岩手・宮城内陸地震に伴い二迫川流域，荒砥沢ダム上流域の山麓斜面が，幅 900m，奥行き 1,300m にわたって地すべり変位した。この地すべりは，荒砥沢地すべりと呼ばれ，移動土砂量は 7,000 万 m^3 に及ぶ近年日本で発生した地すべりとして最大のものである。冠頂部をなす滑落崖の比高は 148m で，鮮新-更新統の軽石質凝灰岩とその上位の溶結凝灰岩から構成される。比高の大きな滑落崖とその前面に平行する数列の直線的リッジ及びその両側の陥没帯が形成され，さらに下流側には部分的に元地表が残された変形の少ない移動ブロックが認められる（写真-1）。このような形態から荒砥沢地すべりは，数十メートルの厚みを持つ移動ブロックが並進すべりとして移動したものである。

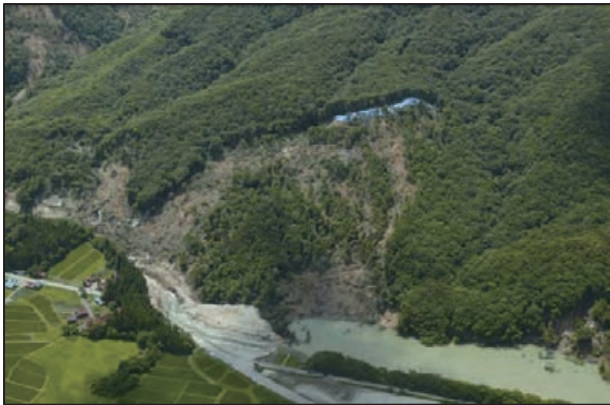
写真-2 市野々原における磐井川の堰止湖（平成 20 年 7 月，八木浩司氏撮影）

規模な堰止めを含み一時的に 15 以上の堰止湖が形成された。地すべり起源の堰止湖は相対的に大きく，そのうち最大のものは，市野々原の磐井川右岸の山地斜面に発生した幅 400m に及ぶ地すべりによるものである。この地すべりは，既存の地すべりが再活動したものであって，周辺にも多くの地すべり地形が見られる。

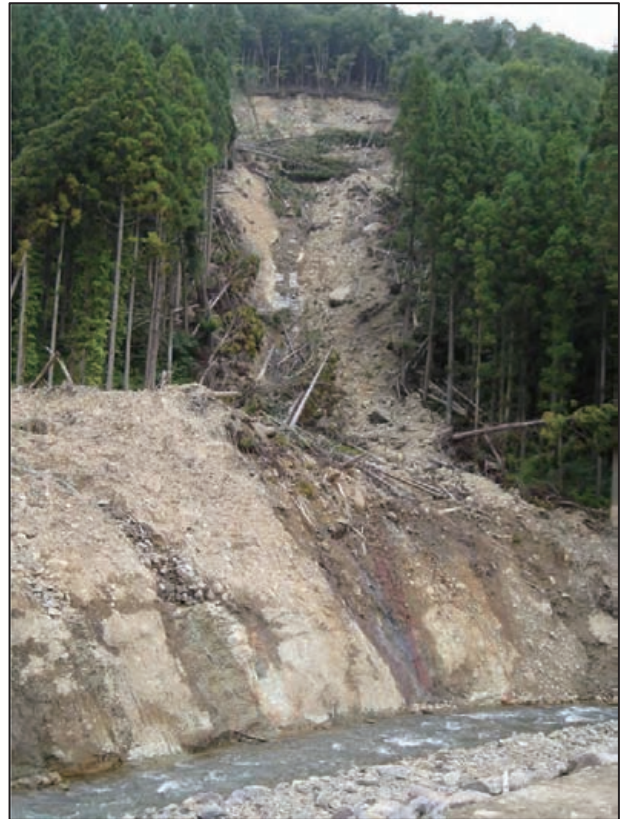
写真-3 行者滝付近の崩壊

土砂の崩壊地形は，広範囲に起きているが，特に図の西側地域に多数分布している（写真-3）。これらの崩壊により移動した土砂が河川を埋めることにより河道閉塞を引き起こし，湛水域（天然ダム）が形成された。

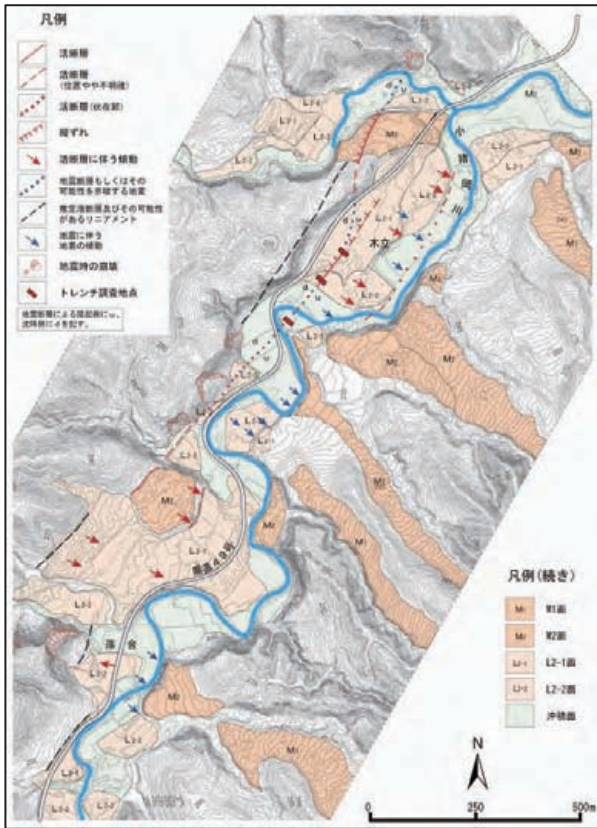
図－5 爪木立地区（活断層及び地形区分図）

柵木立地区周辺の活断層及び地形区分を表示したものが図-5で、地震時に地震断層が現地で確認された地点である。また、トレンチ調査の結果からも断層変位が確認されている。
