2012年5月のつくば市における竜巻災害について Tornado disaster of Tsukuba City on May, 2012

地理地殻活動研究センター 小荒井衛・岡谷隆基
Geography and Crustal Dynamics Research Center
Mamoru KOARAI and Takaki OKATANI

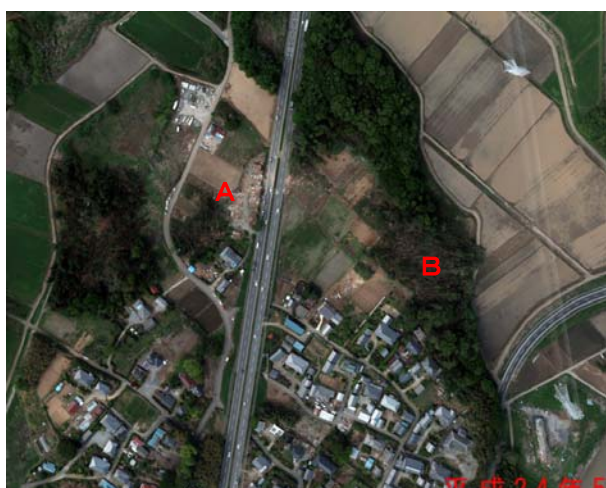
山木周辺の災害後の空中写真を図-5に示す。国道 408 号線沿いの A 地点では、数軒の建物の痕跡が確

認でき、ここに存在した建物が壊滅的な被害を受けたことが推定できる。国道上にも汚れが認められ、その東側の畑地には瓦礫等が散在している。段丘崖の森林部については、B地点で多くの倒木が確認できる。竜巻がAからBの地点を通過したことが推定される。現地確認調査でも、竜巻の推定経路と家屋が撤去された壊滅的被害域はほぼ一致しており、判読結果と良く対応していた。なお、B地点より東側の低地側であるが、桜川を越える地点くらいまでは、顕著な竜巻被害が判読されず、現地調査でも確認できなかった。

図-5 山木の国道408号線周辺の災害後の空中写真
