2012年5月のつくば市における竜巻災害について Tornado disaster of Tsukuba City on May, 2012

地理地殻活動研究センター 小荒井衛・岡谷隆基
Geography and Crustal Dynamics Research Center
Mamoru KOARAI and Takaki OKATANI

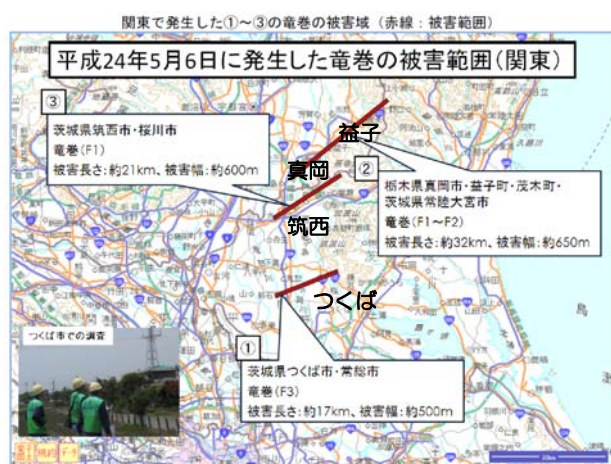
図-1 2012年5月6日に発生した竜巻の被害範囲
(気象庁, 2012a より)

2012年5月6日午後12時30分頃から、茨城県筑西市、常総市、栃木県真岡市で相次いで竜巻が発生した（図-1）。特に常総市で発生した竜巻は、つくば市北条地区の商店街を直撃し、死者1名のほか、家屋の被害や電柱の倒壊など激甚な災害がもたらされた。

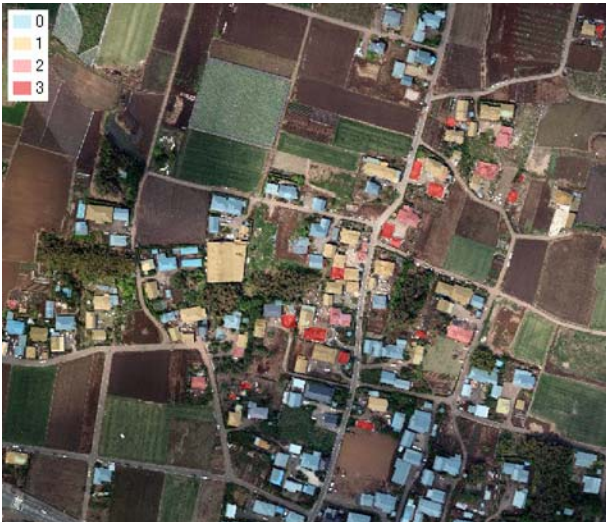
図-3 大砂の被害状況の区分

大砂では、竜巻が集落内を通過したためか、集落の中心部に一定の幅を持って建物被害が認められる地域が帯状に連なっていた。そのエリアを3つのランク区分で色分けしたものを図-3に示す。中心部でランク2と3が散在しているので、その部分付近を竜巻が通過したものと考えられる。

図-3の範囲では、ランク3が18棟(このうち大きな棟は9棟)、ランク2が10棟(このうち大きな棟は7棟)、ランク1が53棟(このうち大きな棟は40棟)であった。小さな棟は居宅以外と考えて差し支えないが、大きな棟には居宅以外も幾つか含まれ

ると考えられ、大きさだけで区別することは難しい。つくば市報告では大砂の居宅の建物被害は、全壊 9 棟、大規模半壊 6 棟、半壊 11 棟、一部損壊 56 棟であることを考えると、著者らの判読によるランク 2 と 3 が全壊と大規模半壊に相当し、ランク 1 は半壊と一部損壊の一部に相当すると考えられる。空中写真判読では上空から見た被害しかわからないので、窓ガラスの破損とか壁の平易な損壊の場合、空中写真判読だけから判断することはできない。一部損壊の半分くらいはランク 1 と判断されたが、残りはランク 0 に区分されているものも多いと思慮される。

5 月 13 日に現地確認調査を行ったが、空中写真判読から得られるランク 2 と 3 の被害状況は概ね妥当であることが確認できた。また、ランク 0 の建物の中には、屋根には被害が無いものの、窓ガラスや壁等に破損が認められる建物が多数存在することも確認できた。

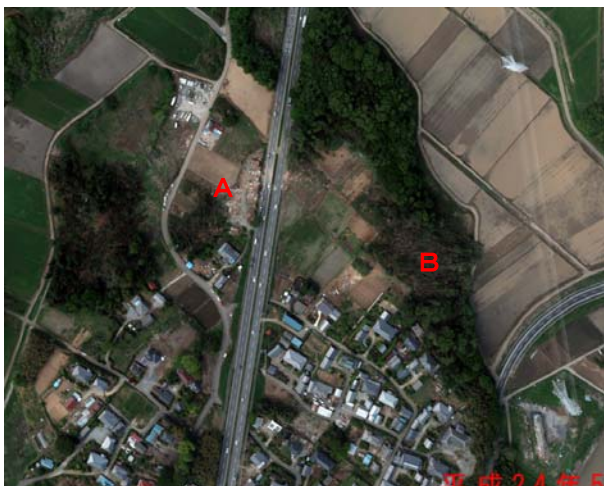
図-5 山木の国道408号線周辺の災害後の空中写真

山木周辺の災害後の空中写真を図-5に示す。国道 408 号線沿いの A 地点では、数軒の建物の痕跡が確

認でき、ここに存在した建物が壊滅的な被害を受けたことが推定できる。国道上にも汚れが認められ、その東側の畑地には瓦礫等が散在している。段丘崖の森林部については、B地点で多くの倒木が確認できる。竜巻がAからBの地点を通過したことが推定される。現地確認調査でも、竜巻の推定経路と家屋が撤去された壊滅的被害域はほぼ一致しており、判読結果と良く対応していた。なお、B地点より東側の低地側であるが、桜川を越える地点くらいまでは、顕著な竜巻被害が判読されず、現地調査でも確認できなかった。

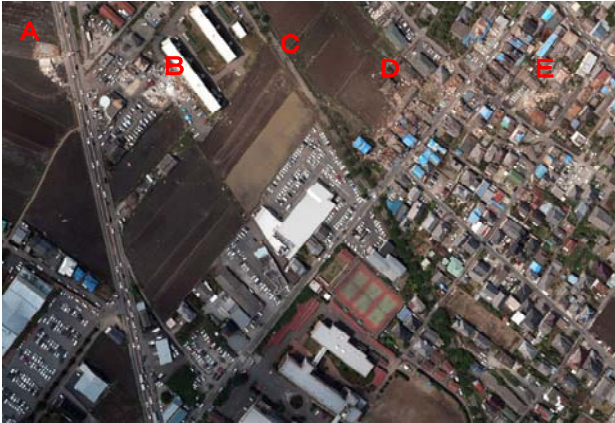
図-7 国道 125 号線から北条商店街にかけての災害後の空中写真

北条地区の商店街周辺の災害後の空中写真を図-7に示す。図中のAは、国道125号沿いの全壊した家屋であり、建物自体がひっくり返って基礎の部分が上にかぶさっている。Bの団地の建物の自体の被害状況の判読は難しいが、前面に多くの瓦礫や自動車などが乱雑に堆積している様子が判読できる。Cは鉄道路線跡地を利用したサイクリングロードであるが、路線に沿って植えられている樹木（桜並木）がこの部分だけ存在しておらず、竜巻がちょうどこの地点を通過したことが推定される。5月12日に行った現地確認調査で、桜の木が何本も根本付近で折れているのが確認できた。折れていない木も葉が全く付いていなかった。D～Eの線上で被害ランク3の建物が連続しており、敷地の中庭などに多量の瓦礫が堆積している様子も判読できる。国道125号と北条商店街通りを結ぶ道路に沿って、被害ランク2または3の建物が集中している。

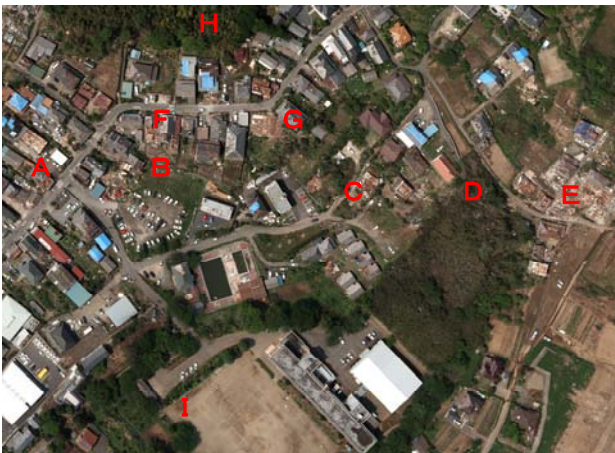
図-8 横町周辺の災害後の空中写真

北条の横町周辺の空中写真を図-8に示す。建物の痕跡を残さない程度のランク3の建物被害が図中のA、B、C、Eの周辺で多く、Dでは樹木の倒壊が集中していることが判読できる。竜巻の通過経路はA～Eを結ぶ線と推定されるが、一方で仲町の通り沿いのFからGにかけてもランク2か3の建物被害が認められる。5月14日に行った現地確認調査でも、空中写真判読から得られるランク2と3の被害状況は概ね妥当であることが確認できた。

5.7に示したとおり、空中写真(図-8)の判読に基づく竜巻の推定通過経路はA～Eを結ぶ線であるが、一方で仲町の通り沿いのFからGにかけてもランク2か3の建物被害が認められた。そこでH-Iライン沿いの5mメッシュの地形断面を図-10に示した。

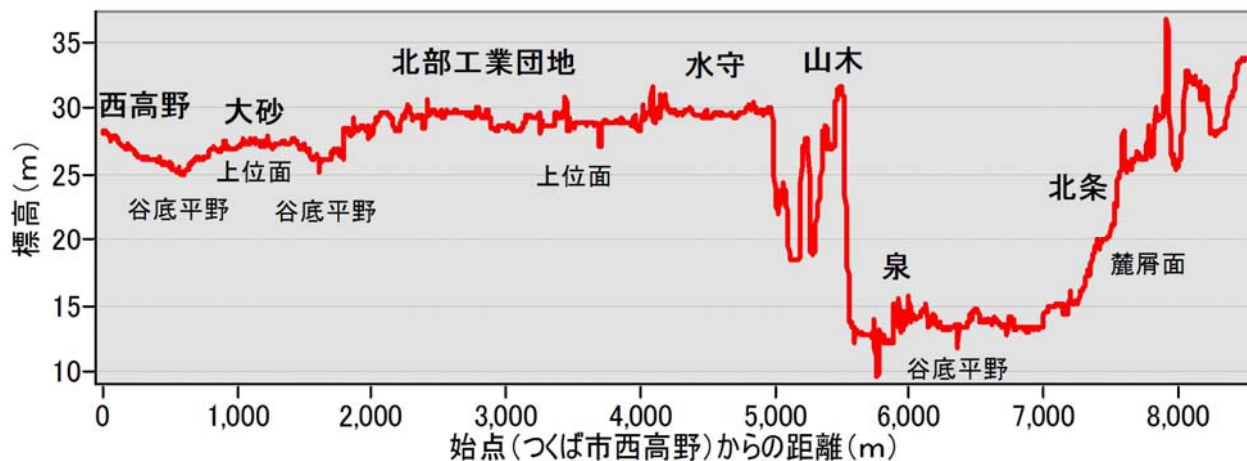
図-9 竜巻の推定通過経路沿いの5mメッシュ地形断面

竜巻被害と地形との関連性を考察するため、推定竜巻通過ルートについて、航空レーザ測量による5mメッシュ標高データと重ね合わせた(図-9)。つくば市の西高野周辺は標高30m程度で、土地条件図では上位面となっている。幾つか台地を刻む谷底平野を通過するが、その比高は数m以下である。北部工業団地を経て、山木周辺で地形は上位面から15m程度低下して谷底平野になる。

山木では国道408線沿いの建物の壊滅的被害があり、段丘崖で樹木の倒壊が激しいが、谷底平野側で

は桜川左岸側の泉付近まで顕著な被害は認められない。一般に竜巻の下端が地表に接地していると地表に壊滅的な被害をもたらすが、山木集落のある上位面から谷底平野に地形が下がる際に、比高が15m以上と急激に高さ方向の変化があるため、竜巻の下端が地表面に接するまでに時間がかかり、それまでに竜巻が進行する間は地表に顕著な被害が発生しなかった可能性が考えられる。これは一つの可能性ではあるが、竜巻の専門家へのヒアリングによれば、竜巻については未解明な点が多く、ここで筆者らが考えた可能性も全く否定できるものでも無いそうである。今後、このような視点で他の竜巻災害も見えていく必要があるのかもしれない。

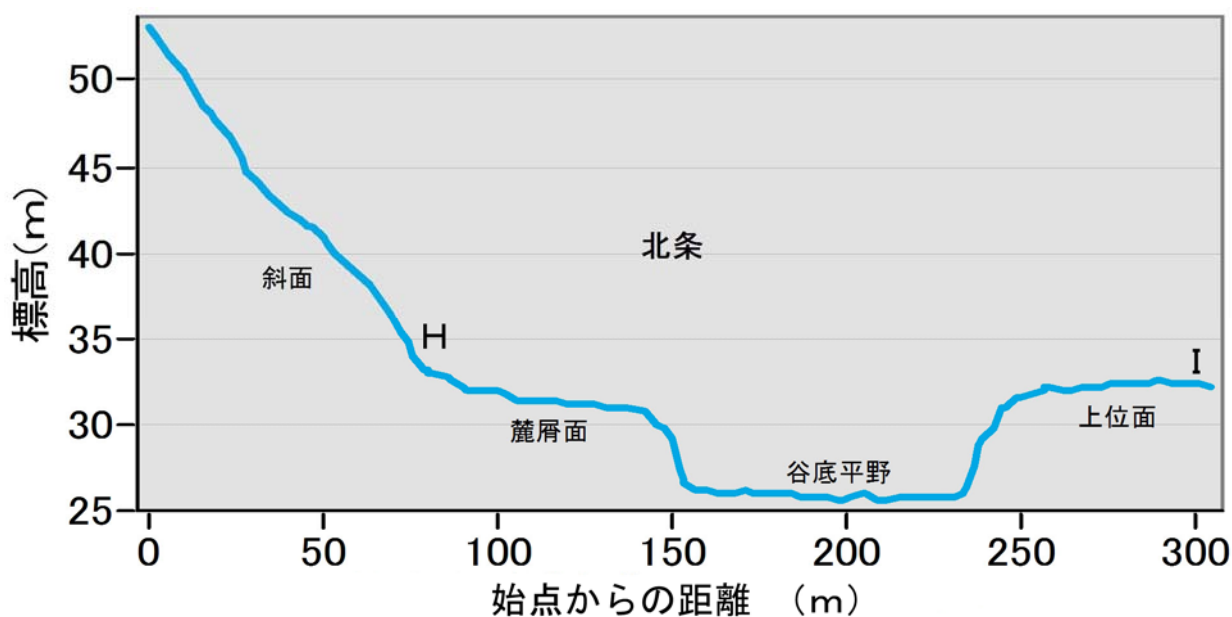
図-10 図-8のH-Iライン沿いの5mメッシュ地形断面

A～Eの線は谷底平野の縁を通過しているが、F～Gの建物は谷底平野から比高5m程度有る麓層面に位置している(土地条件図では「麓層面」となっている)。一般に竜巻被害は建物の1階よりも2階の方が酷いと言われているが、F～Gの建物は竜巻通過地点の地形より高い場所に位置している(谷底平野の建物に対し3階に相当する)。そのことにより、建物被害を大きくしていた可能性が示唆される。
