参考資料 1

風蓮湖周辺及び温根沼地区ボーリング資料

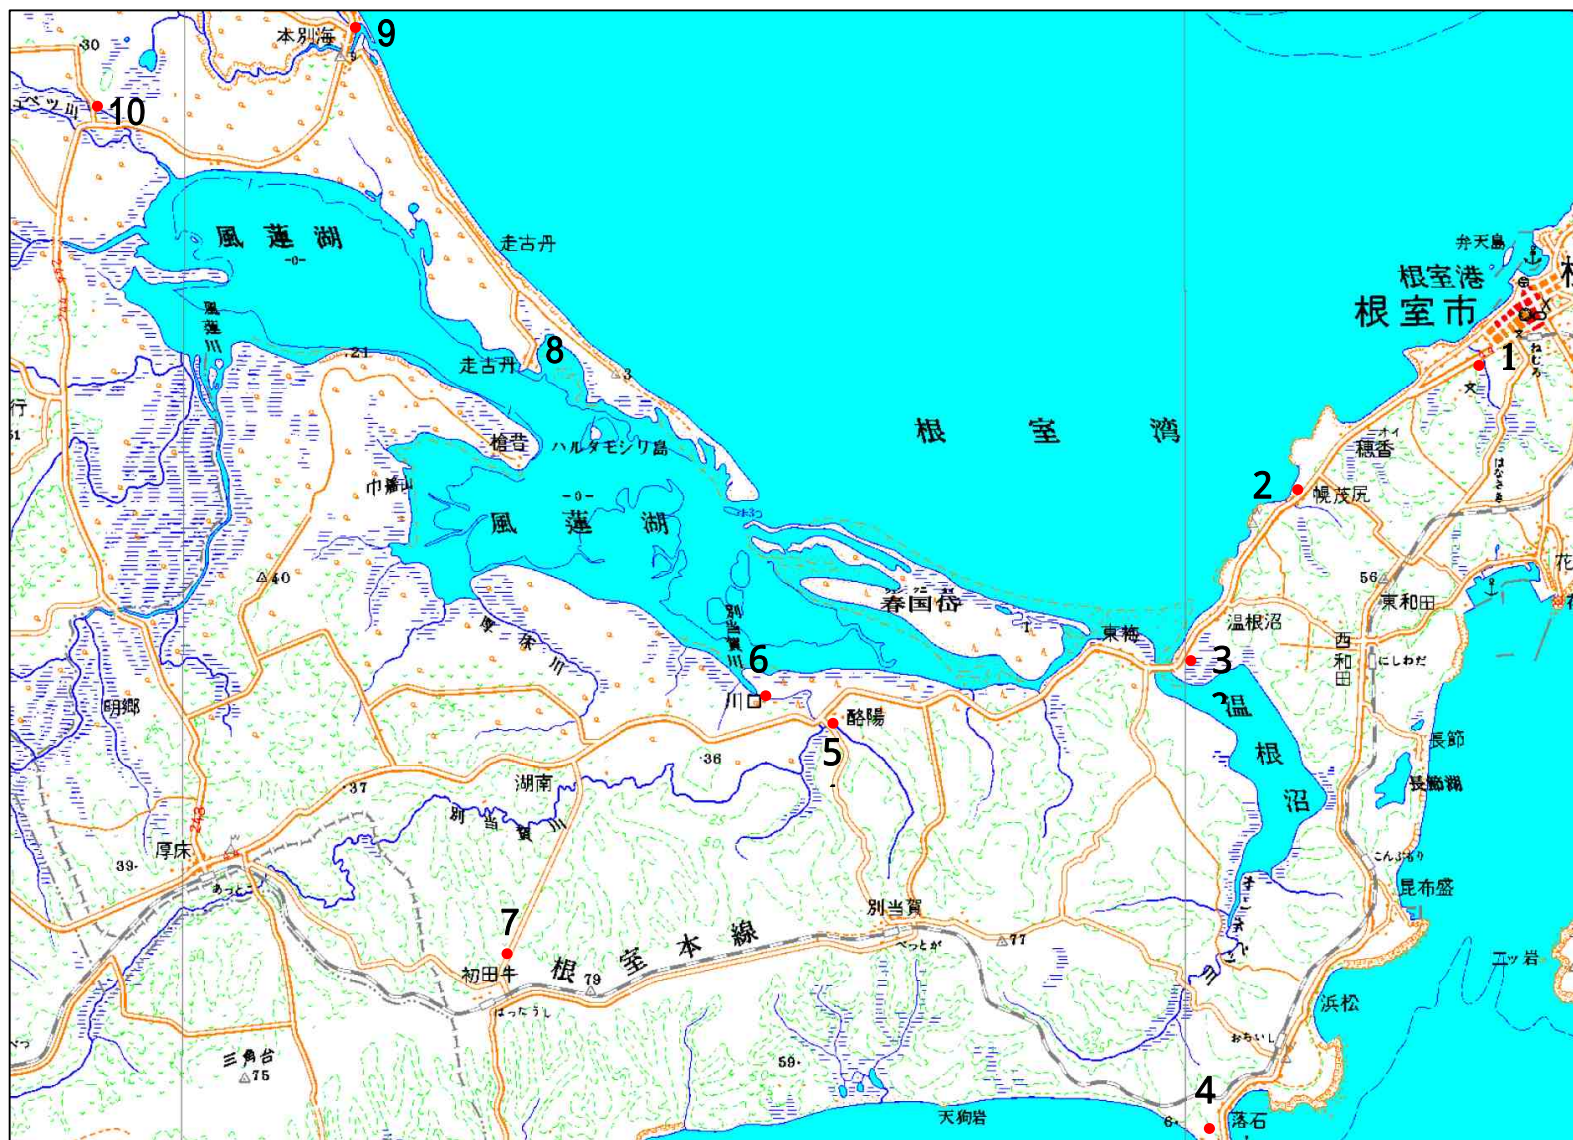
図 - 1 ボーリング位置図

風蓮湖周辺及び温根沼地区の湖沼湿原調査の一環で収集した約 500 本のボーリング資料のうち、調査地区内を代表する 10 点 (No. 1 ~ 10) についてのボーリング位置と柱状図を示します。

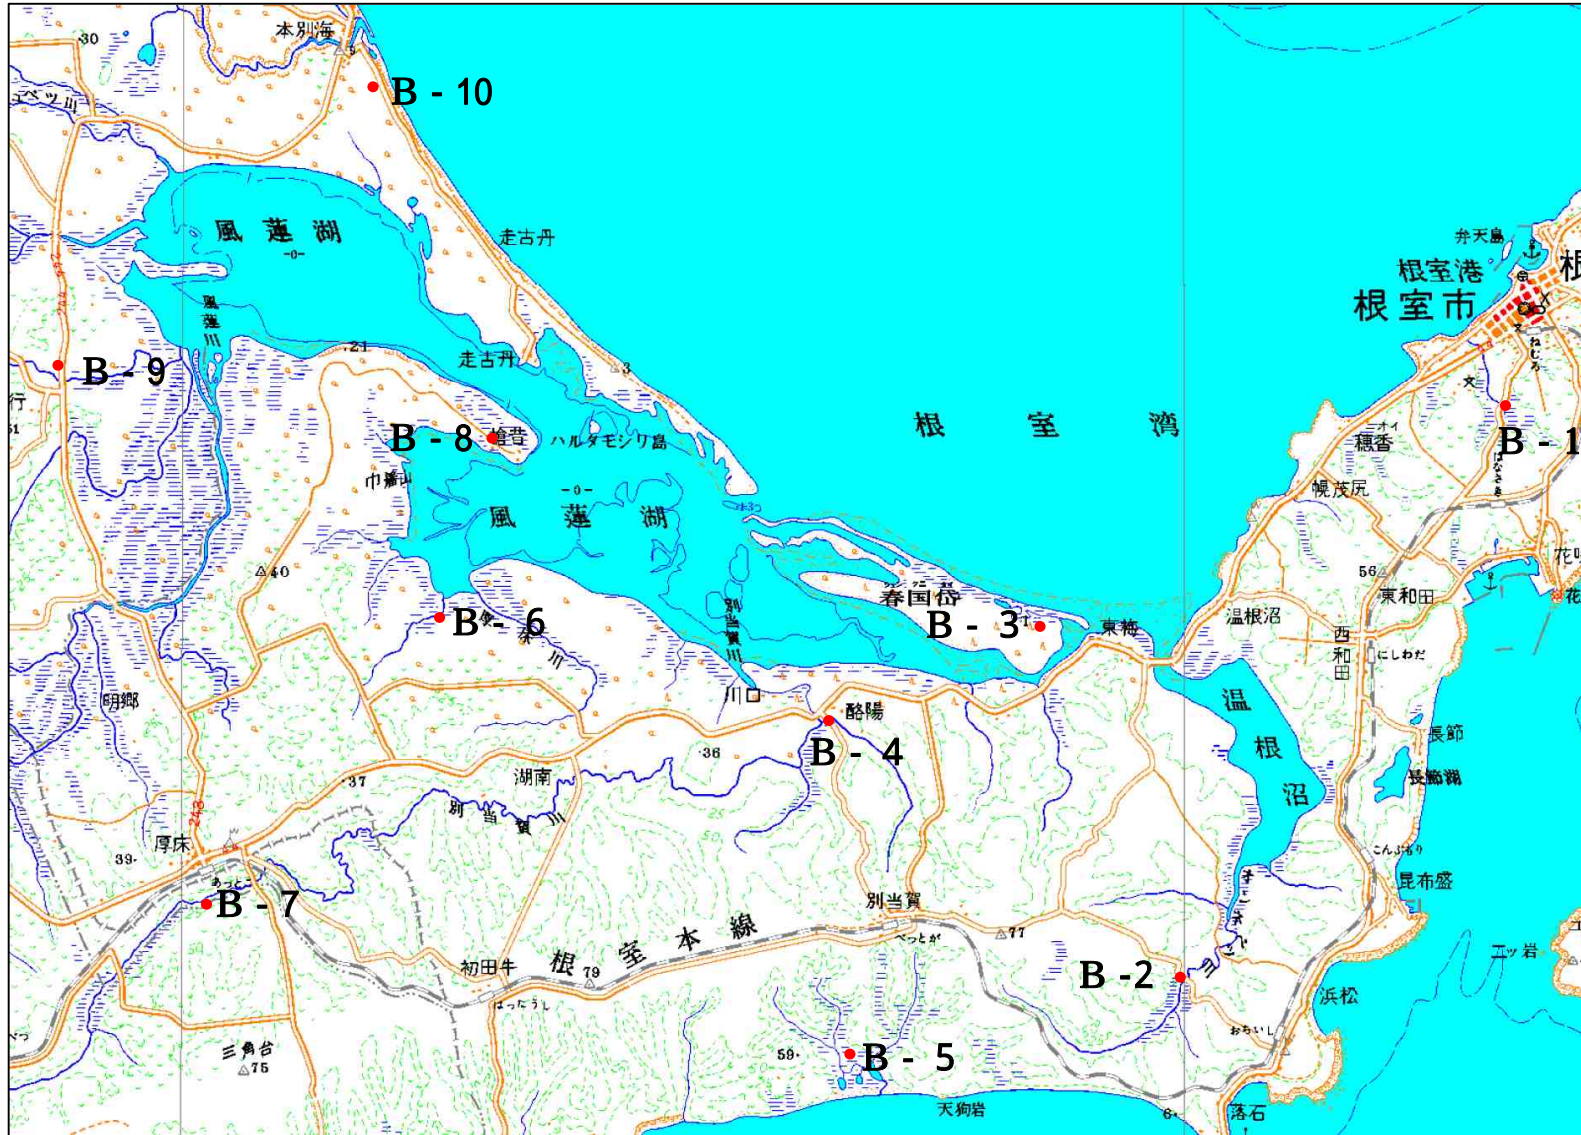
図 - 3 簡易ポーリング位置図

また、地形分類の現地調査で実施した簡易ボーリング 17 点のうち、代表的な 10 点 (B-1 ~ 10) についても簡易ボーリングの位置と柱状図を示します。
