(3) 霧多布湿原詳細地形調査

1) 調査の目的

地形調査の一環として、霧多布湿原中部において横断測量を含む詳細地形調査を実施しました。目的は、a) 地形を分類するにあたり、既存の文献や空中写真判読では判断が困難な湿原内の微地形を把握するためと、b) 霧多布湿原の主要部分の詳細地形と植生の関係を明らかにするためでした。

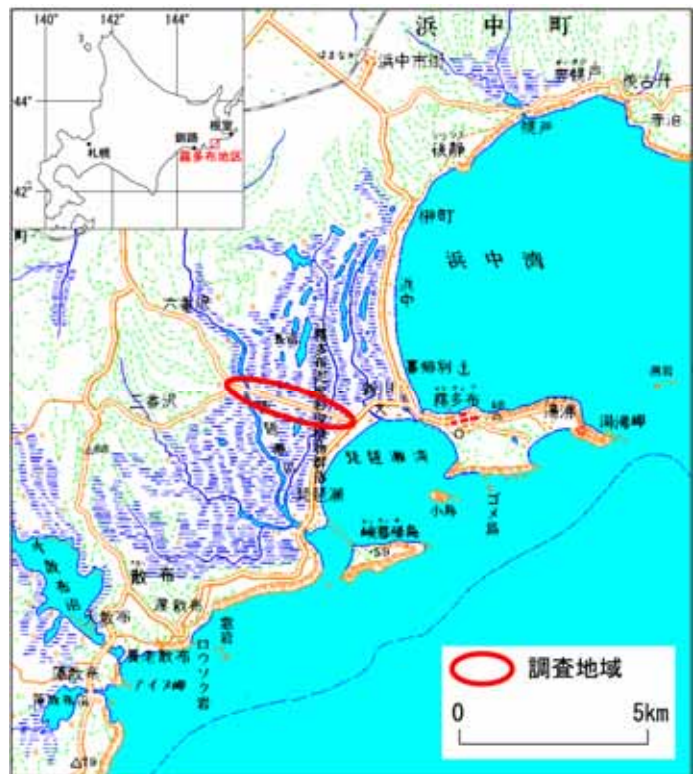
図 - 15 調査地域

調査地域は図 - 15 のとおりです。調査ラインの道道 808 号 (琵琶瀬茶内停車場線、通称「MGロード (Marshy Grassland Road)」) は、霧多布湿原を東西に横断する唯一の道路となっています。このMGロード北側の約 10~20 m 離れた湿原内で、約 20m の間隔で 125 点の調査地点を設け DGPS による高さの測量と湿原の状況調査を行いました。2003 (平成 15) 年 9 月 10 日はMGロードの西側から、2004 (平成 16) 年 6 月 11 日はMGロードの東側へ調査しました (図 - 16)。

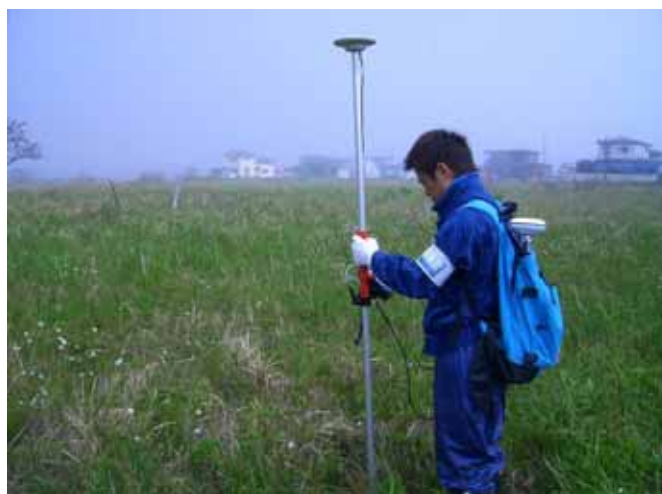
写真 - 18 地形測量風景

海上保安庁が発信するビーコン波を利用した D G P S 測量により、個々の調査地点の座標値（位置、標高）を計測しました(写真 - 18)。

各点の測量では、ヤチボウズなどの植生による微少な高まりを避け、周辺の一般的な標高を代表する地点を注意して選び、1 地点につき毎秒 1 回の位置測定を 10 回（合計 10 秒間）行い、その平均値をその点の座標値としました。各点の標高値は、「日本のジオイド 2000」(国土地理院) を利用して、各点で得られた楕円体高からジオイド高を減じて算出しました。

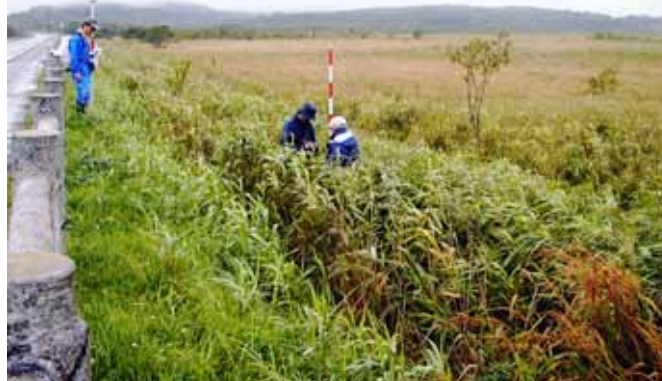
写真 - 19 植生調査風景

地形測量とあわせて、各地点周辺での植生等の湿原の状況調査を行いました(写真 - 19)。調査項目は次のとおりで、計測は主に目視によるものです。

- ・ヨシ（高さ、粗密状況）
- ・スゲ（高さ、粗密状況）
- ・ハンノキ（高さ、粗密状況）
- ・ヤチボウズ（高さ、直径、粗密状況）

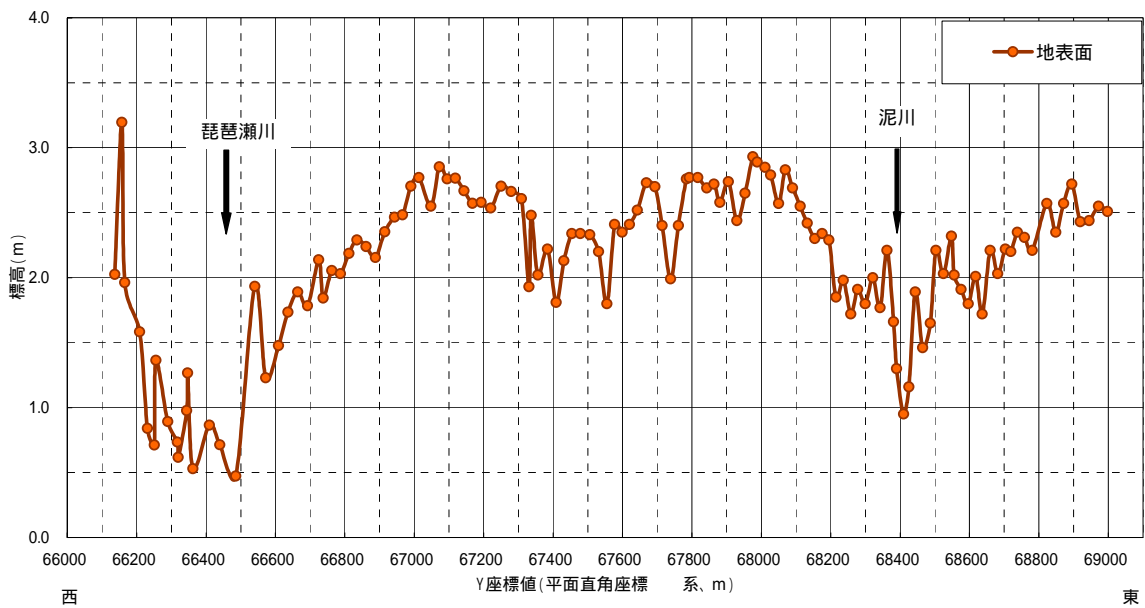
図 - 17 地形断面図

図 - 17 には、各地点で得られた座標値をもとに東西方向に南から投影した地形断面図を、グラフにして表示してあります。今回の測量の方法及び精度からは厳密な標高値は算出できませんが、湿原の中央部の横断方向は図 - 17 のような地形変化を有することが明らかとなりました。この結果は付図の地形分類図の作成の参考に用いました。

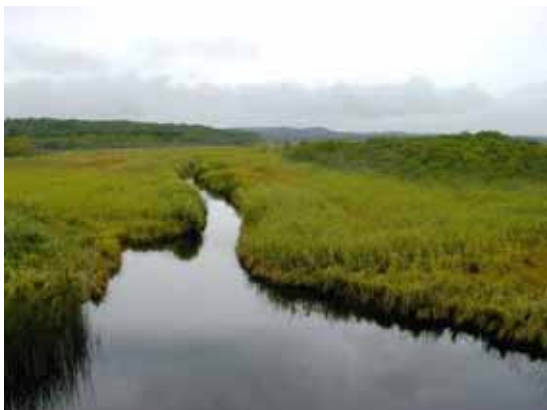
写真 - 22 琵琶瀬川周辺の低層湿原

河川周辺の低層湿原 (標高 0.5m ~ 1.5m) (写真 - 22) では、背丈が 1 m50cm から 2 m に達するヨシが密生しています。これは、河川の影響で比較的富栄養な湿原となっているため、植物の成長も良好になっていることを示していると考えられます。一方、河川以外の高層湿原 (標高 2 m ~ 3 m) (写真 - 23) では、低層湿原ではあまり見られなかったスゲが生育し、ヨシ・スゲ共に生育していますが、背丈は 1 m 以下となっています。また、ところどころでミズゴケも確認しました。これは、植物が枯れて堆積して泥炭となることで、周囲より高くなっている高層湿原では、雨水を唯一の水の供給源としていることから貧栄養であるため、植物の成長は低層湿原よりも悪いことを示していると考えられます。

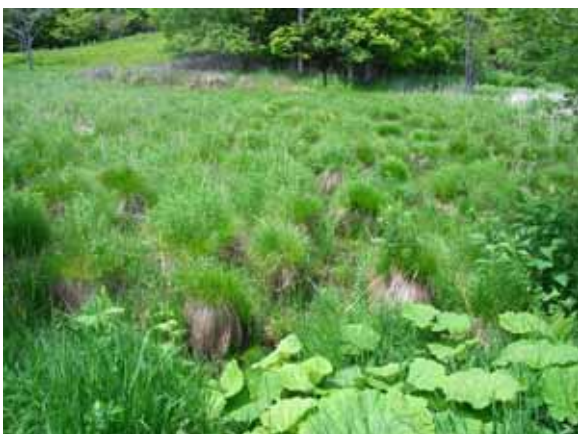
写真 - 24 ヤチボウズ (谷地坊主)

ヤチボウズ (写真 - 24) は、湿原の植生がヨシ中心からスゲ中心に移る辺り、すなわち低層湿原から高層湿原に変わる付近 (琵琶瀬川から東へ約 500m と泥川から西へ約 500m の間) に多く見られました (図 - 19)。

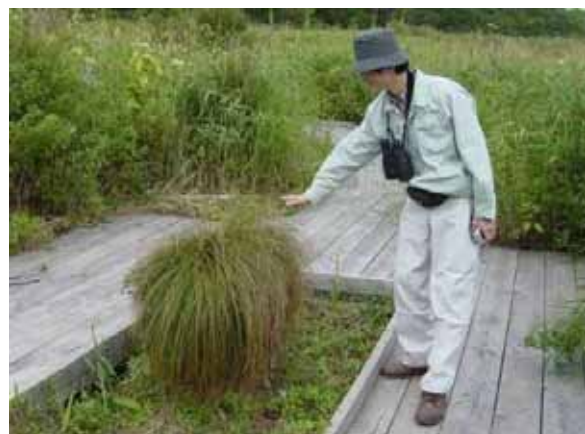
写真 - 25 霧多布湿原センター下の「ヤチボウズ木道」にて

ヤチボウズの大きさ (直径) は最大約 1 m もあり、直径に比べて高さ方向に大きいものがあり (写真 - 25)、ヤチボウズにより湿原の地表面一帯が高く見える場所もありました。写真判読においては、ハンノキと同様に、植生によって土地が高く見える可能性があることを考慮する必要があることがわかりました。
