噴火によって拡大した国土を測りました ～西之島で三角点を設置～

東京から南方約950kmに位置する西之島は、2013年に始まった噴火によって島の地形が大きく変化しました。測地部は、西之島の正確な位置決定と地図の更新に必要な三角点を設置するため、西之島に上陸し現地測量を実施しました。

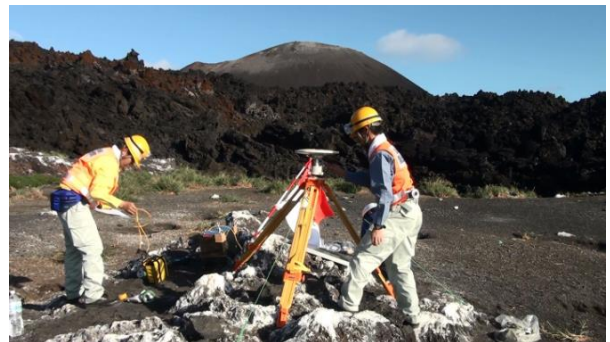
一等三角点でGNSS測量を実施（旧島には植生が確認できる）

三角点は、わずかに残った旧島部分に一等三角点を、噴火によって新たに陸地が形成された地点に三等三角点を設置しました。一等三角点周辺は噴火前から生息していたアオツラカツオドリが子育て中で、生まれたての雛はとても可愛らしく、私たち職員を和ませてくれました。一方で、三等三角点周辺は、一面溶岩で形成され、生まれたばかりの地形は荒々しく、三角点の選点に難航しました。波に飲み込まれない高さにある溶岩は、非常にもろく、それぞれが折り重なるような状態である上、風化や浸食の影響を考慮する必要があるからです。三角点を設置後は、緯度・経度を定めるためGNSS測量を行い、三角点の位置が空中写真で明瞭に判るように対空標識を設置しました。

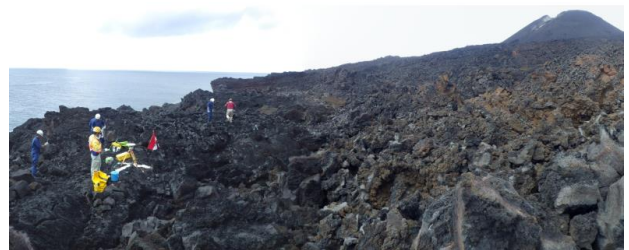
三等三角点周辺の様子（右奥は火砕丘）
