平成30年北海道胆振東部 地震におけるEMT活動に ついて

酪農学園大学 農業環境情報サービスセンター長
NPO法人Digital北海道研究会副理事長
NPO法人EnVision環境保全事務所理事

北海道胆振東部地震の 被災面積の推定

日本写真測量学会北海道支部会発表2018.10.26

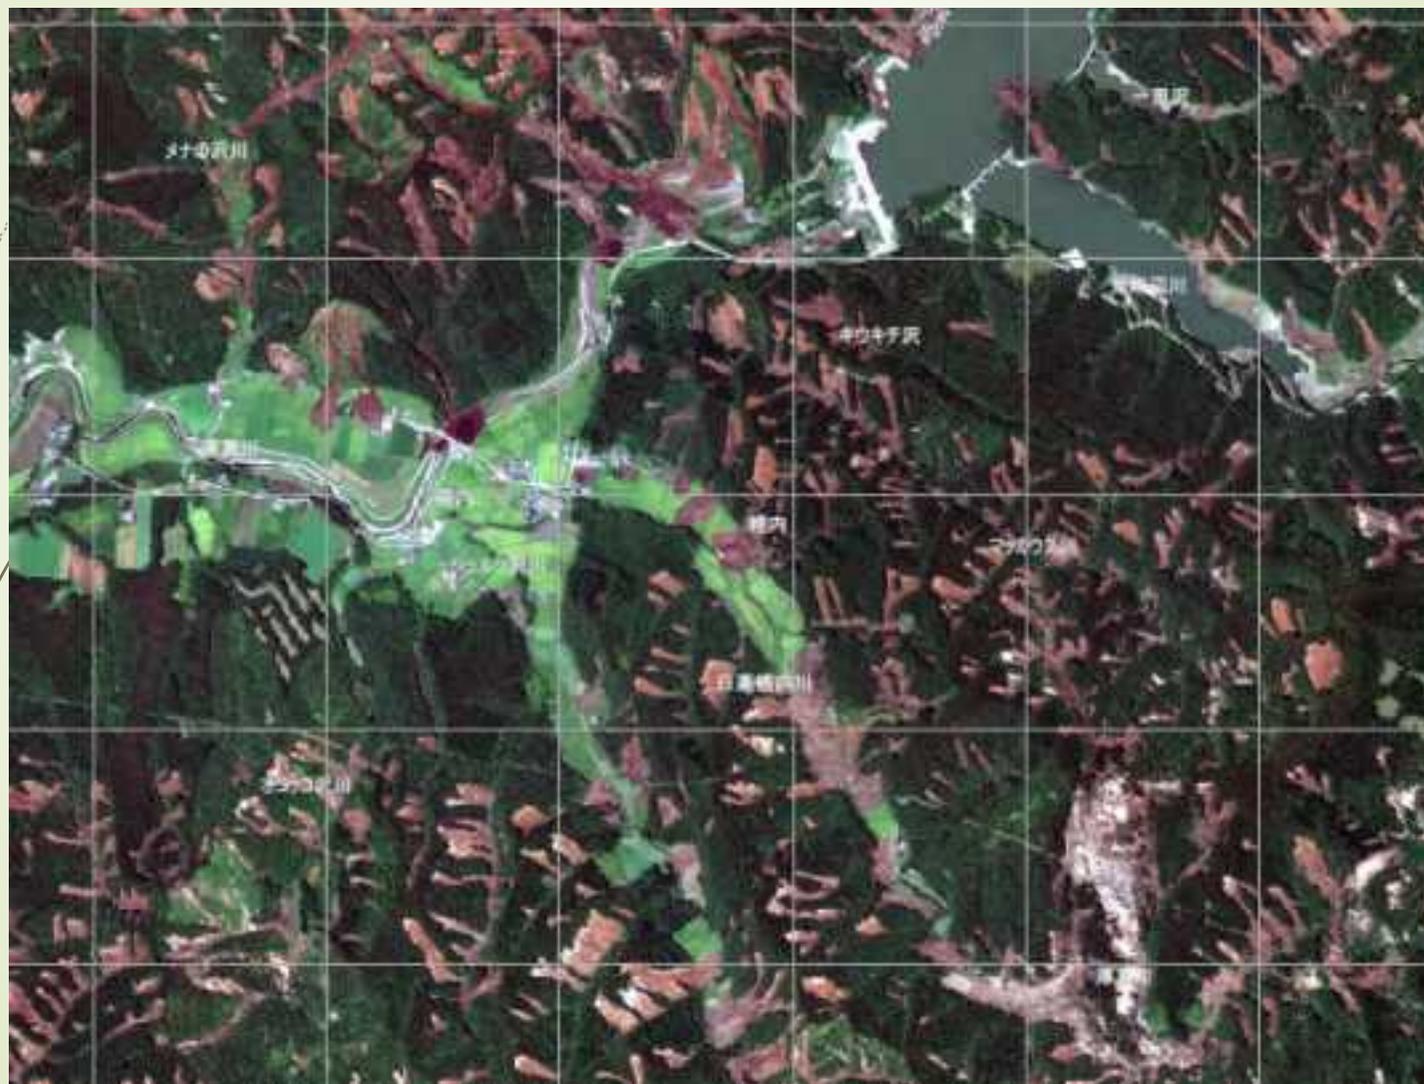
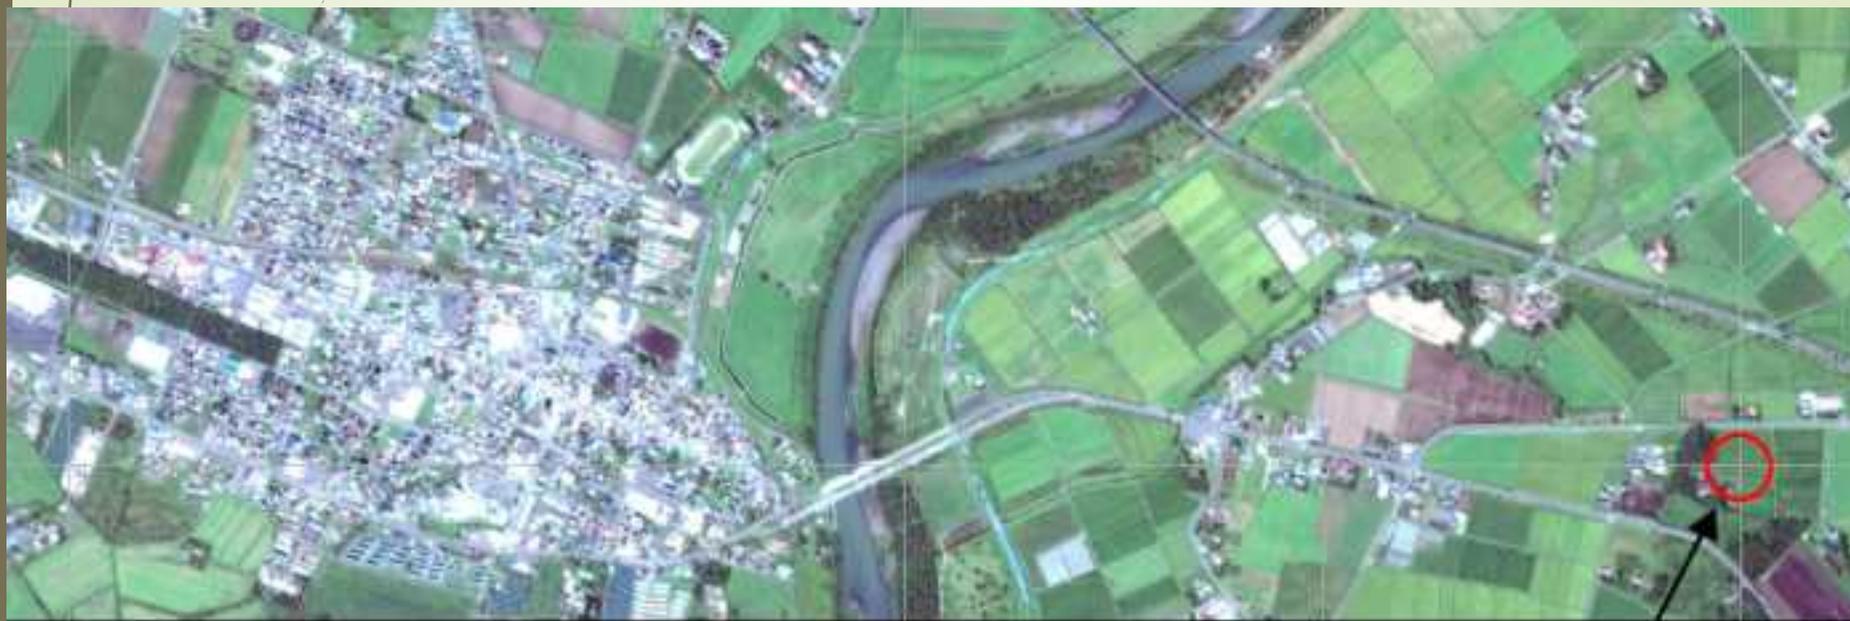
UTMグリッド線を挿入

<UTMグリッドの使い方>

一つのマスは1000m四方です。交点の位置を下記のように示します。

54TWN(横軸の青い数字)00(縦軸の赤い数字)00 例) 54TWN 7900 1400

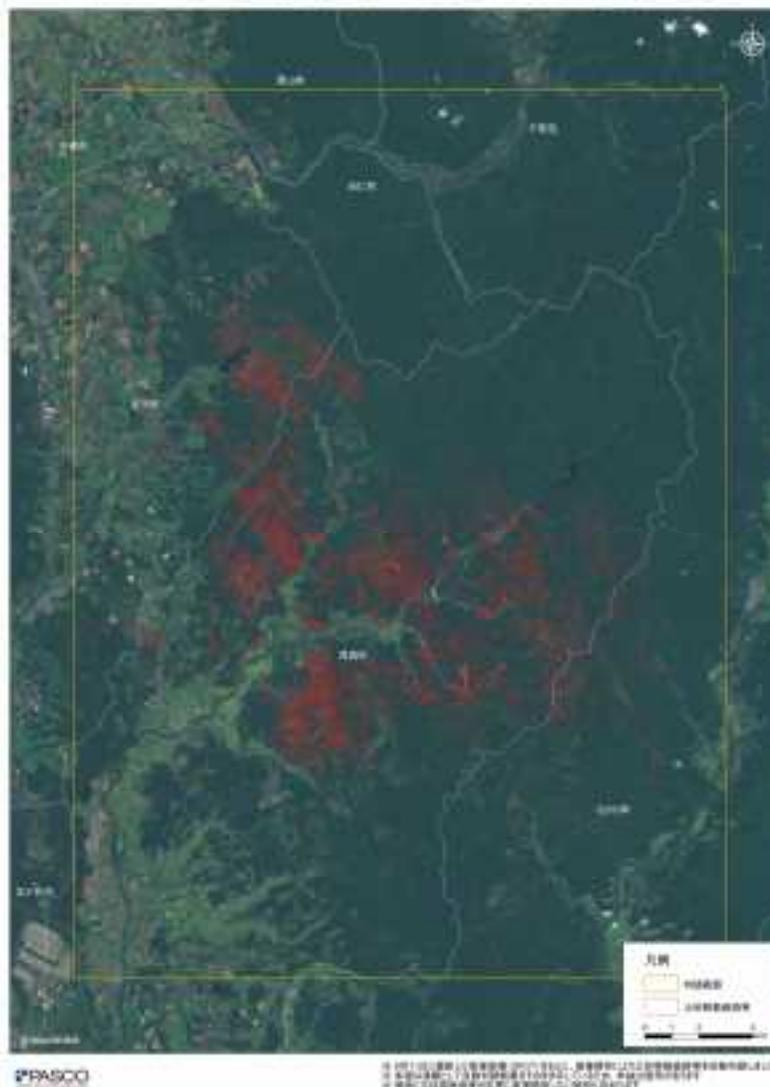
平成30年北海道胆振東部地震災害 土砂移動痕跡等の自動判読図(速報)

※9月11日に撮影した衛星画像 (SPOT) をもとに、画像解析により土砂移動痕跡等を自動判読しました

※本図は速報として自動判読結果をそのまま示しているため、未抽出箇所があります。

※裸地には伐採跡地等の災害に直接関係しない箇所も含まれます

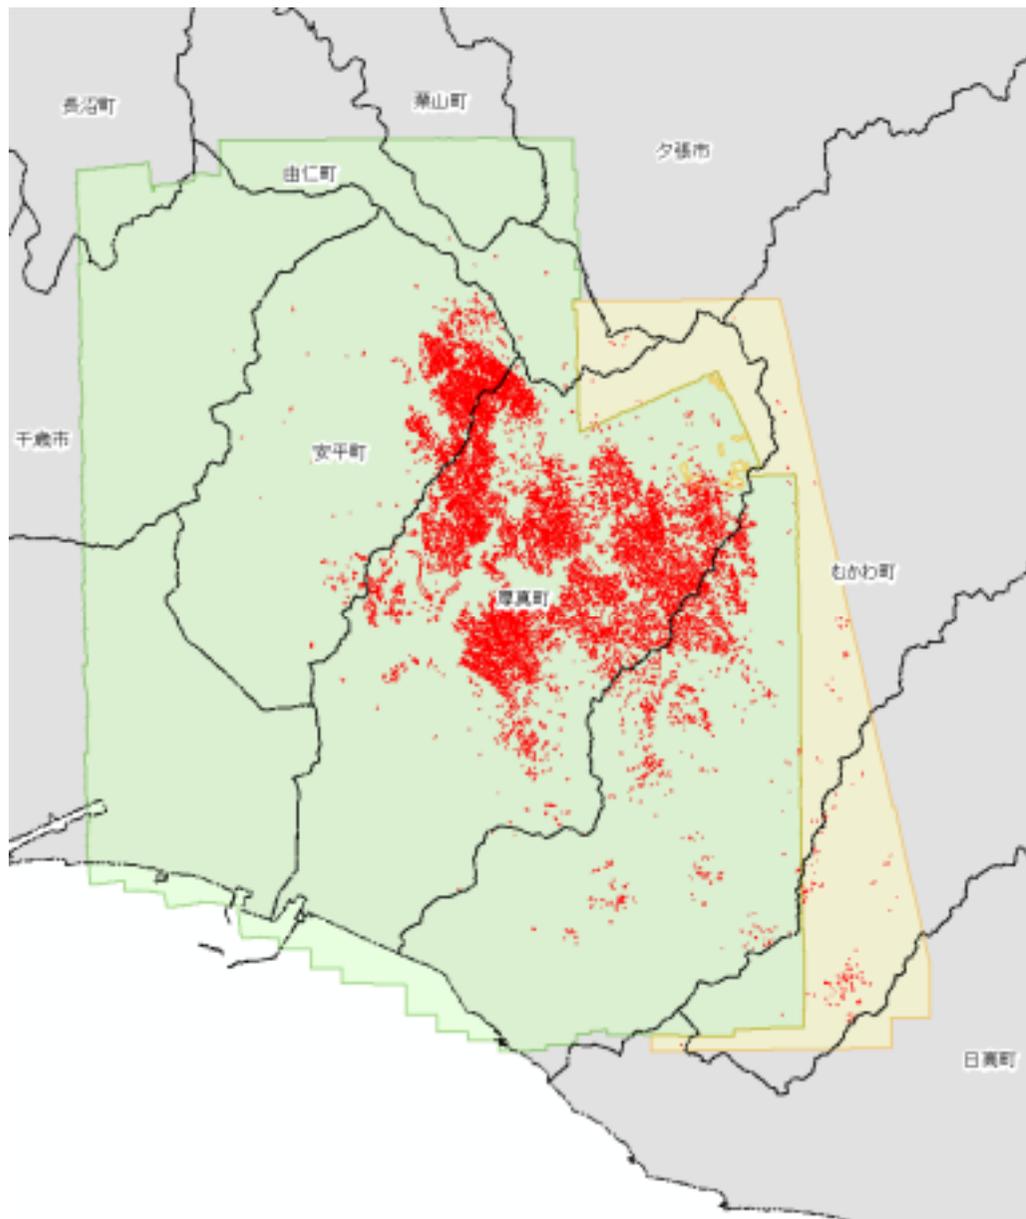
国土地理院の空中写真撮影範囲

緑色：地理院空中写真の範囲

黄色：追加判読の範囲

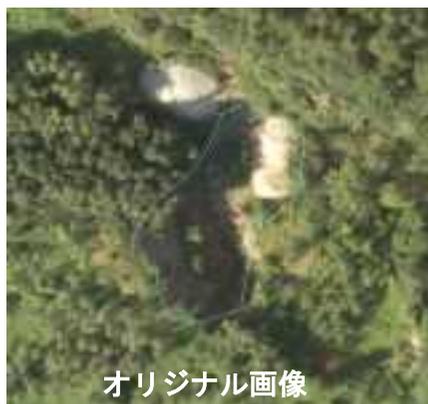
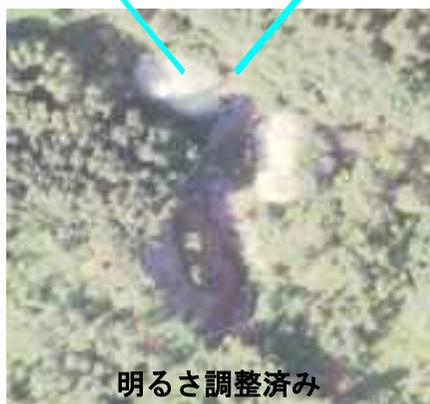
オリジナル画像

明るさ調整済み

地震後の空中写真のみでは、崩壊地かどうか判断に迷うが
地震前の画像（衛星写真、空中写真）を参照すると、判断
できる可能性が上がる。

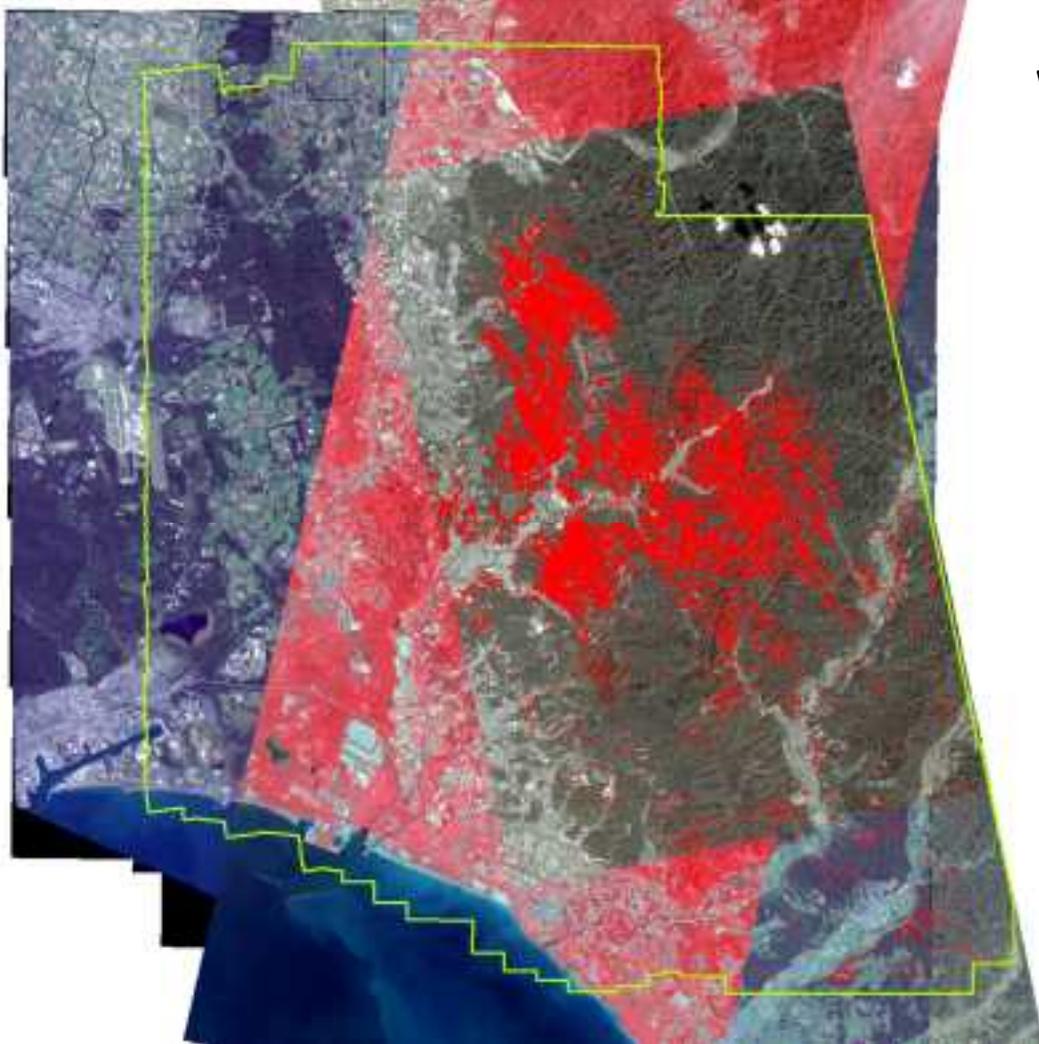
崩壊・堆積地抽出

WorldView-2 (9/11) 参考

Dove 地震前後で変化抽出
(8/3、9/11 etc.)

43.5 km²

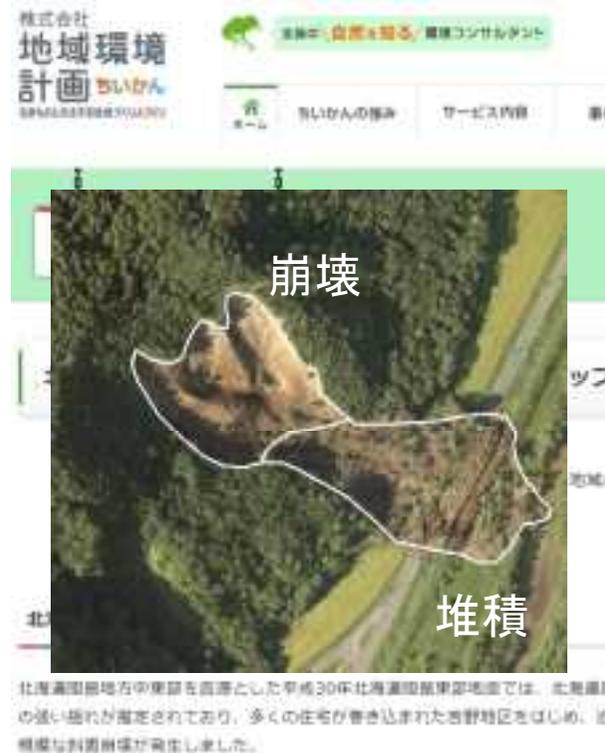
(株)地域環境計画

崩壊・堆積地を区分

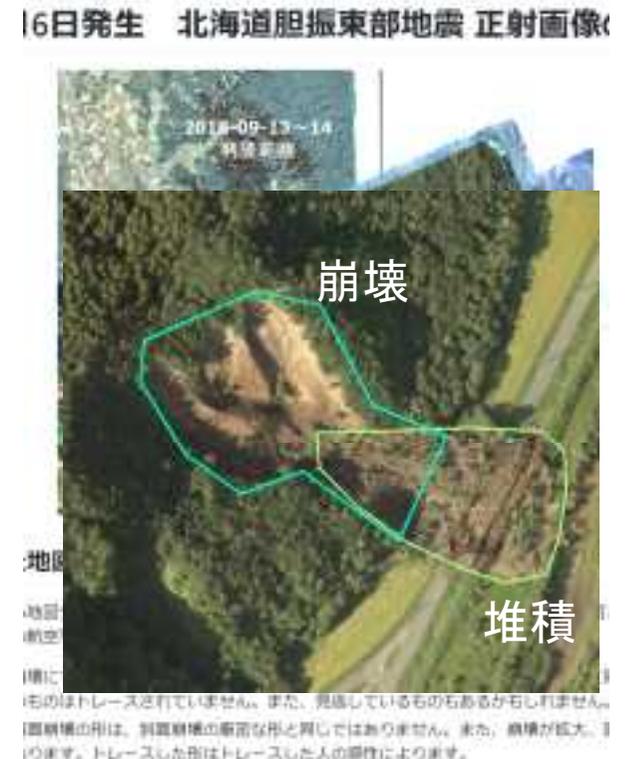
喜多耕一氏

崩壊・堆積地を区分 オーバーラップあり

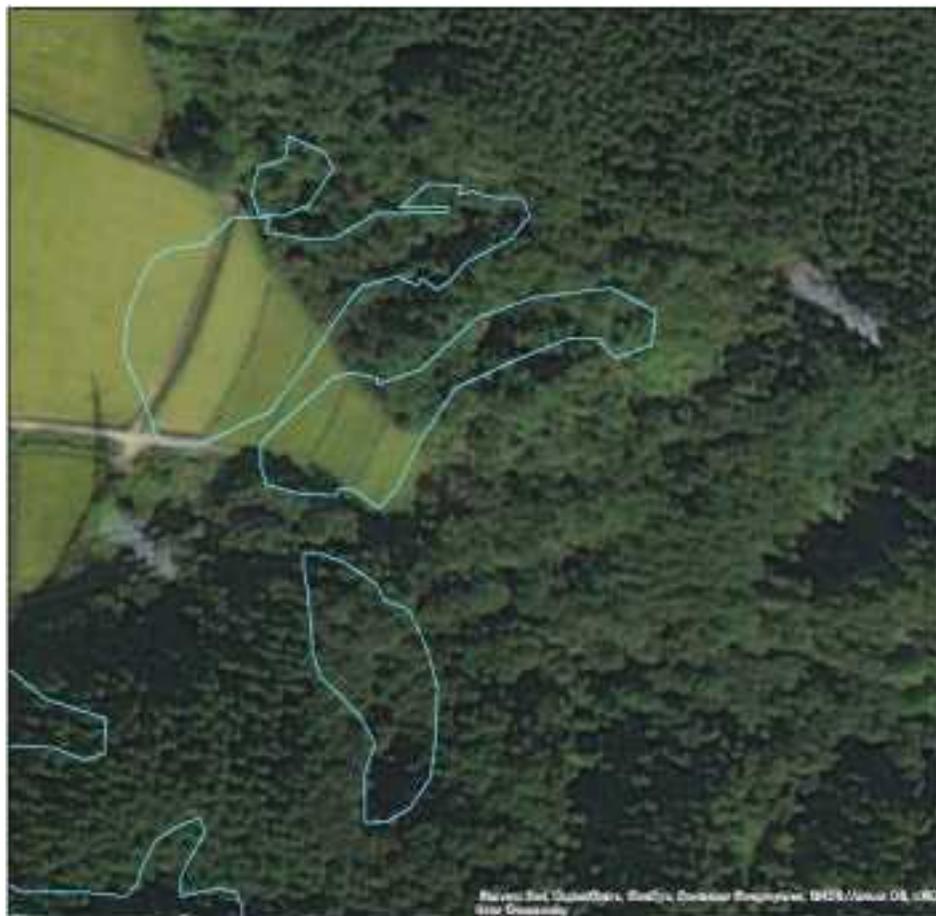
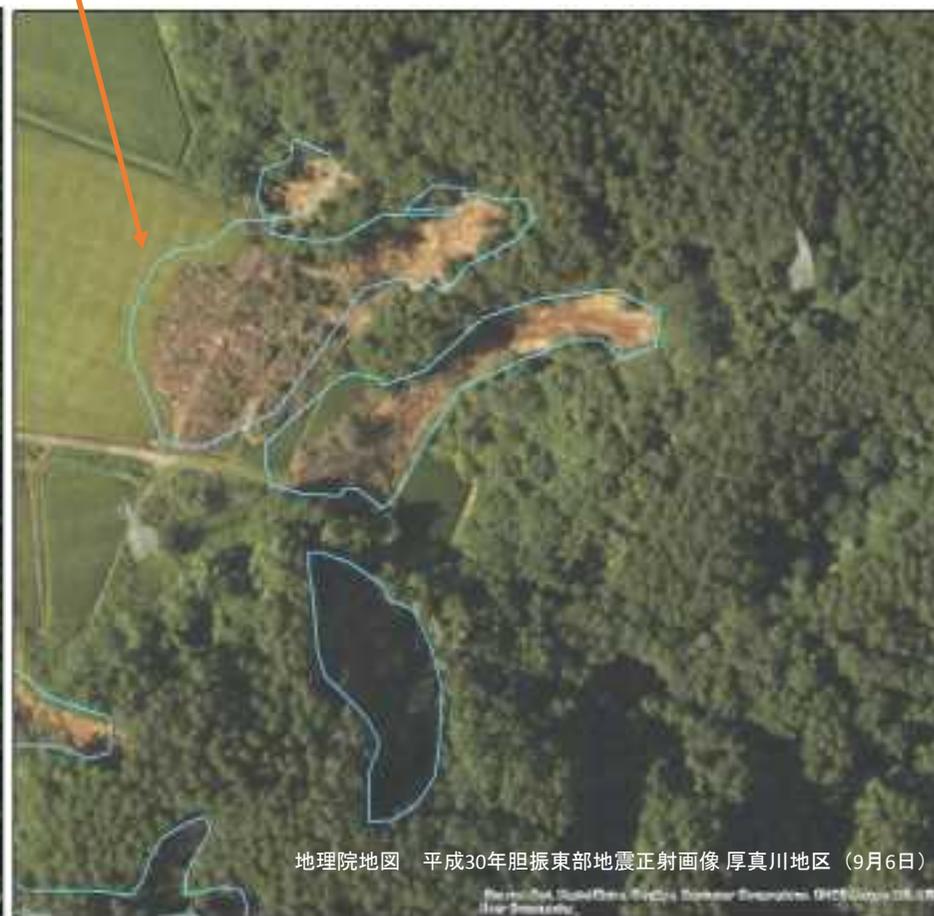
国土地理院

堆積範囲がずれているため、モザイク前の隣接する単写真を用いて判読した可能性が見受けられる。

崩壊・堆積範囲を一緒に判読

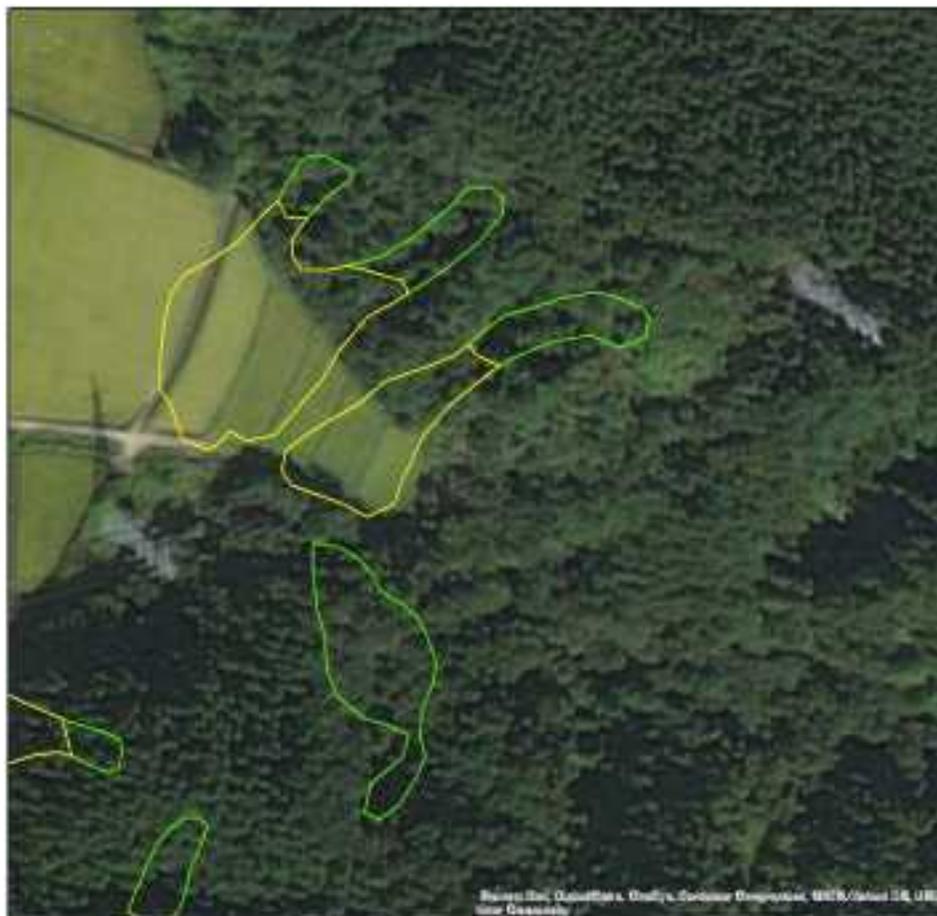
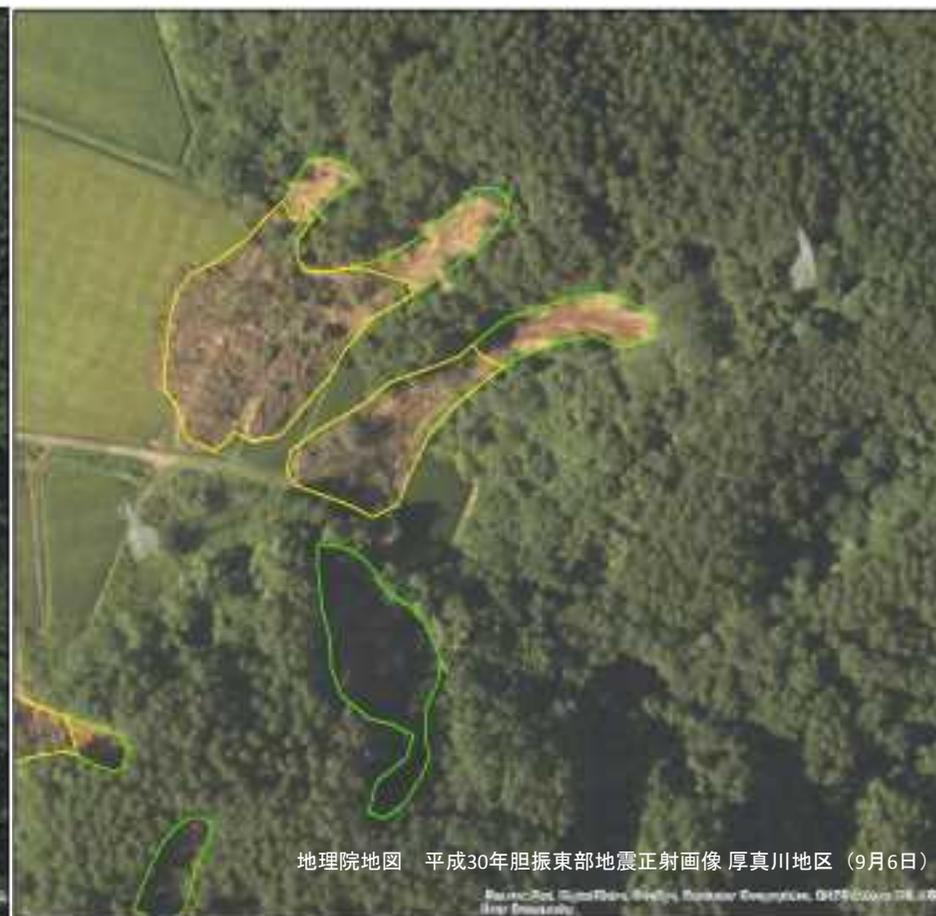
地域環境計画

崩壊範囲より、堆積地を優先して区分している。
堆積範囲と判読しているが、崩壊範囲が含まれている場合もある。

崩壊・堆積を区別

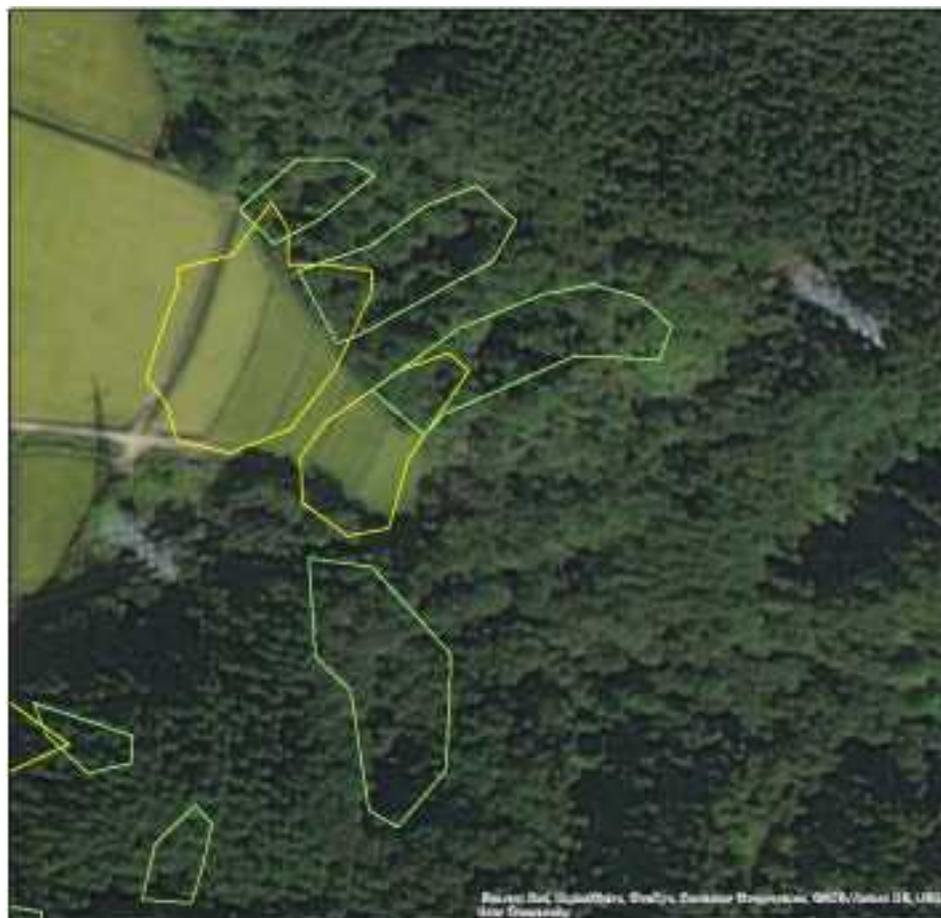
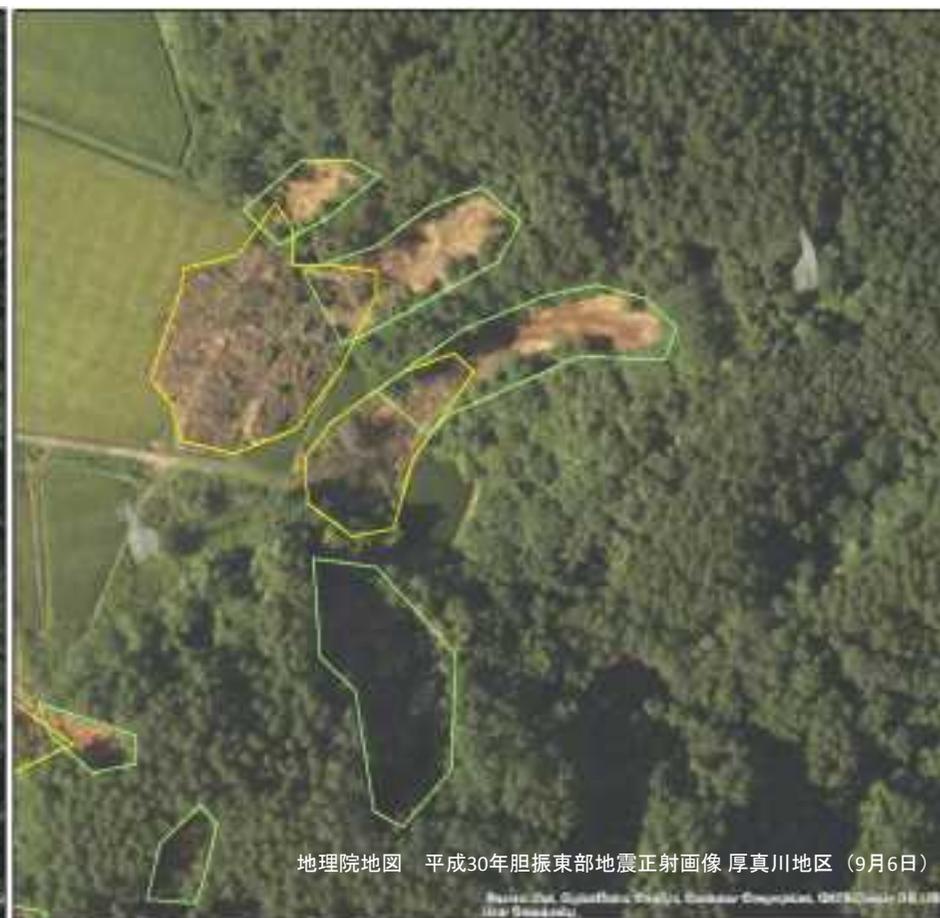
喜多耕一氏 (札幌市在住)

崩壊範囲を過去の空中写真を比較して判読しているため、崩壊範囲が、地震前の森林域付近でトレースしている。

崩壊・堆積を区別

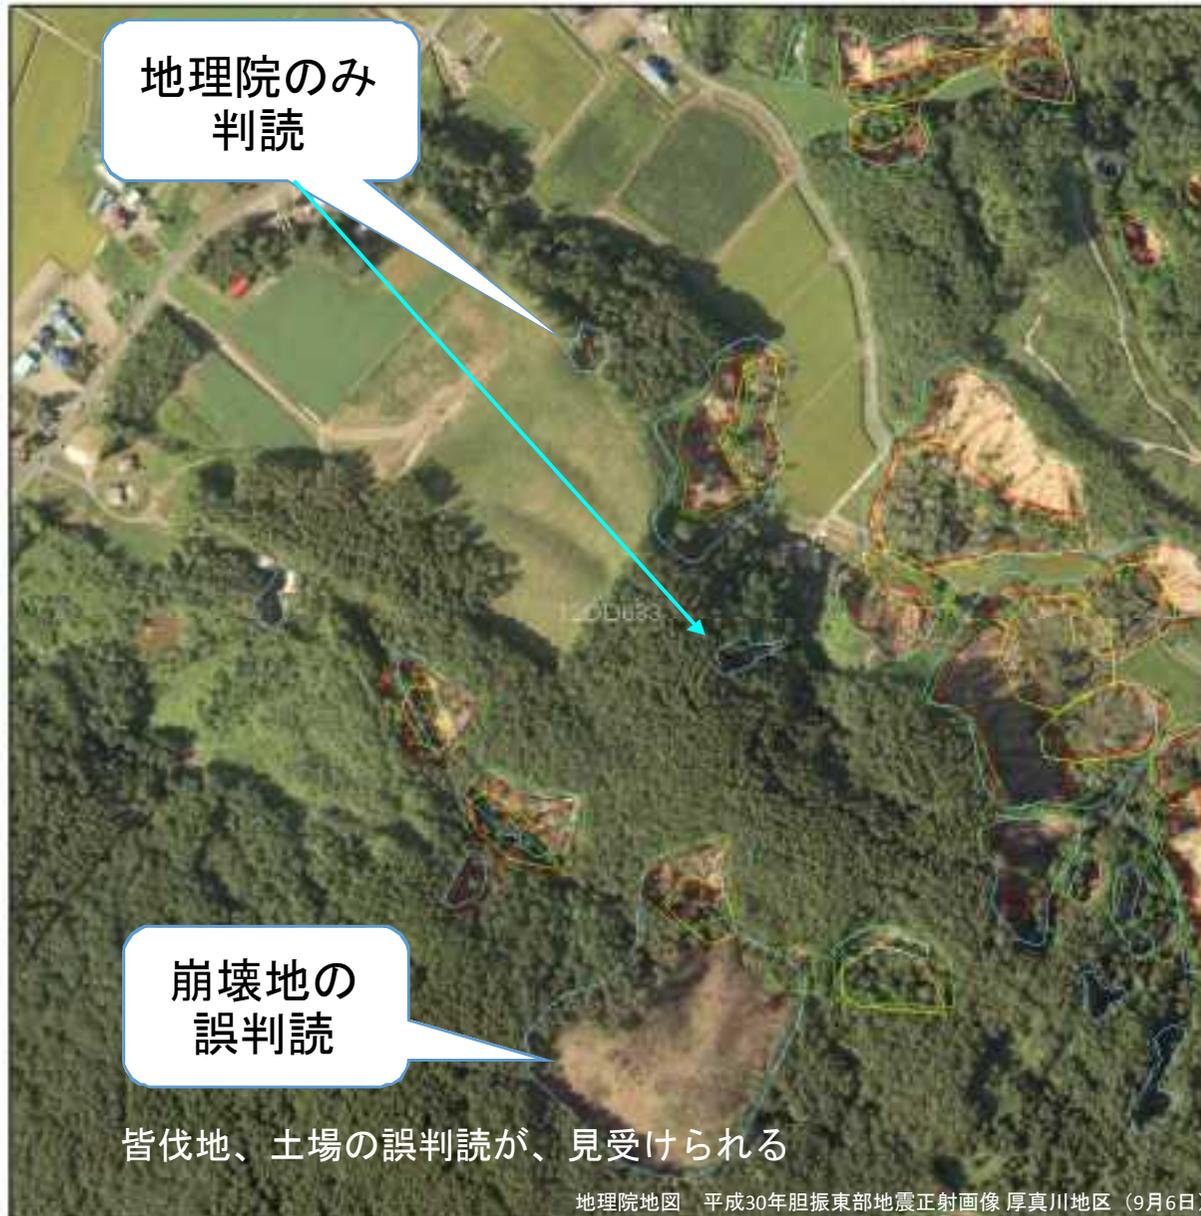
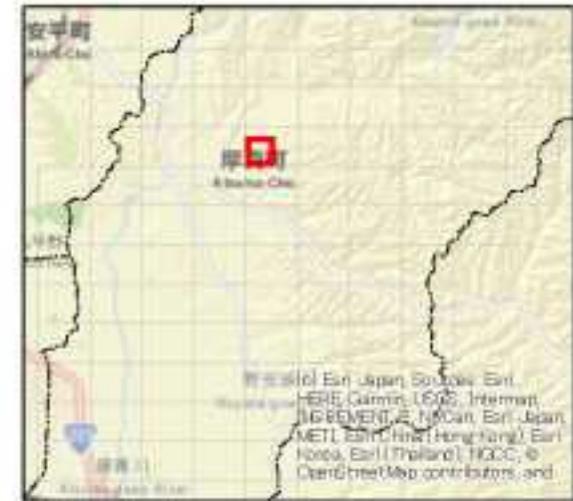
崩壊・堆積範囲の判読結果の違い (国土地理院)

背景空中写真
国土地理院 空中写真
(厚真川地区) 9月6日撮影

国土地理院のみの判読した箇所
415箇所

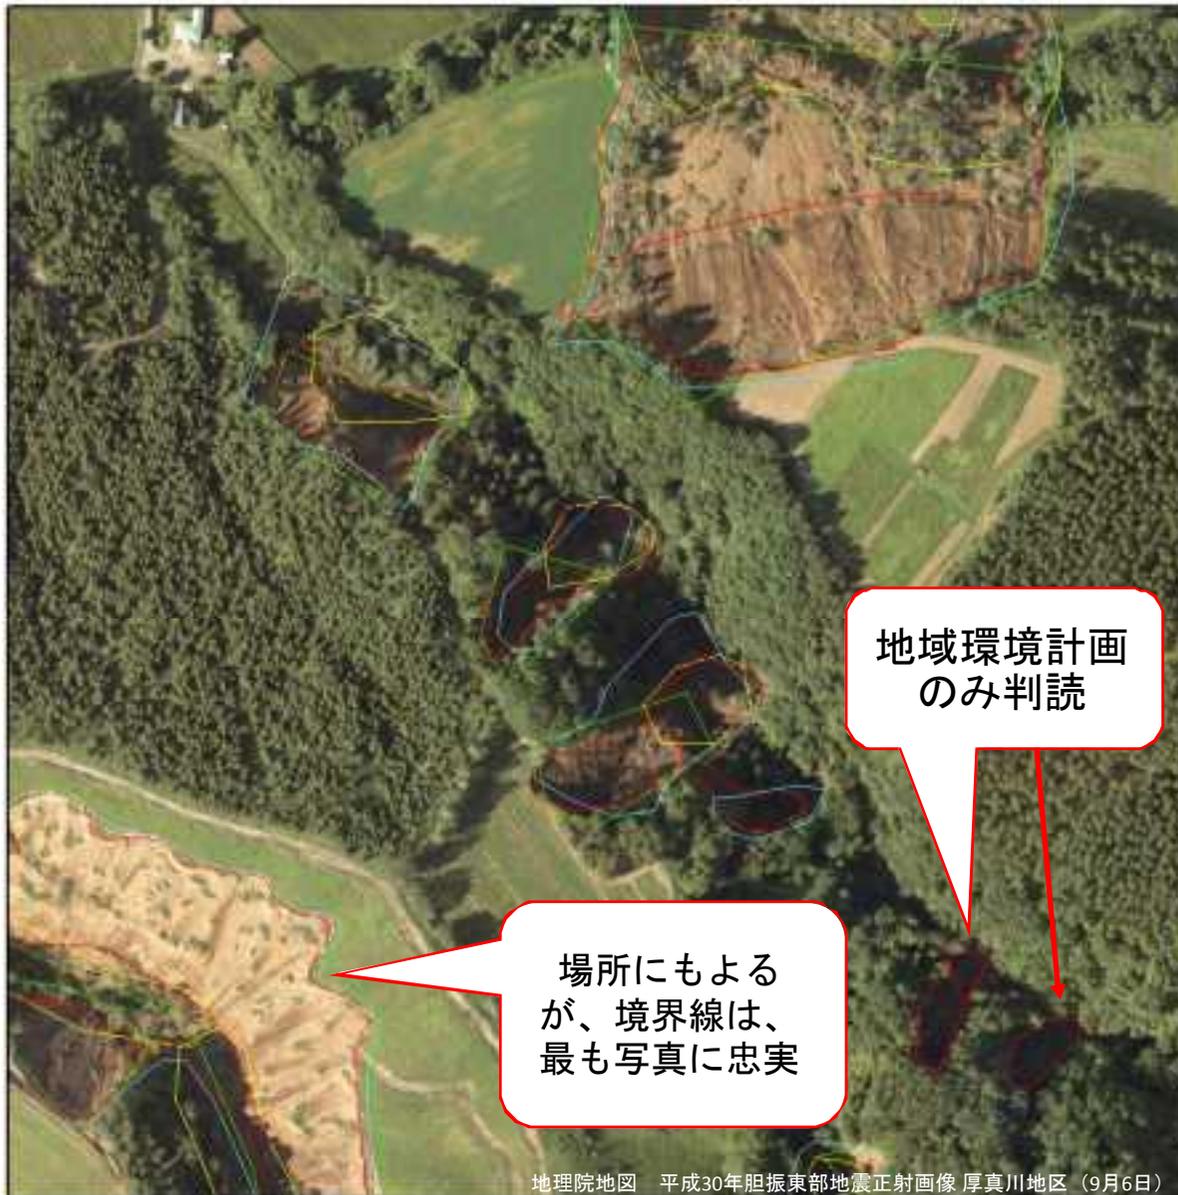
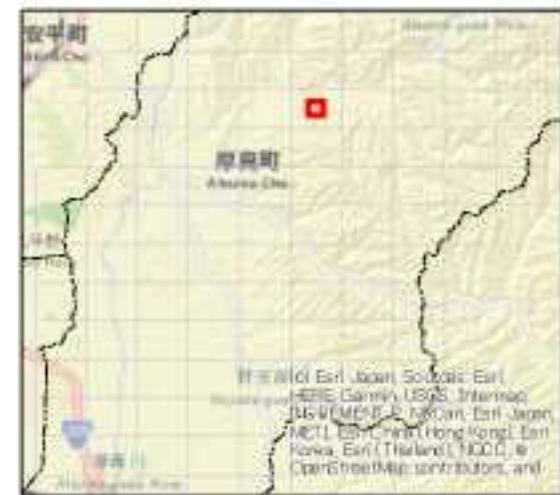
崩壊・堆積範囲の判読結果の違い (株式会社地域環境計画)

背景空中写真
国土地理院 空中写真
(厚真川地区) 9月6日撮影

地域環境計画のみの判読した箇所
382箇所

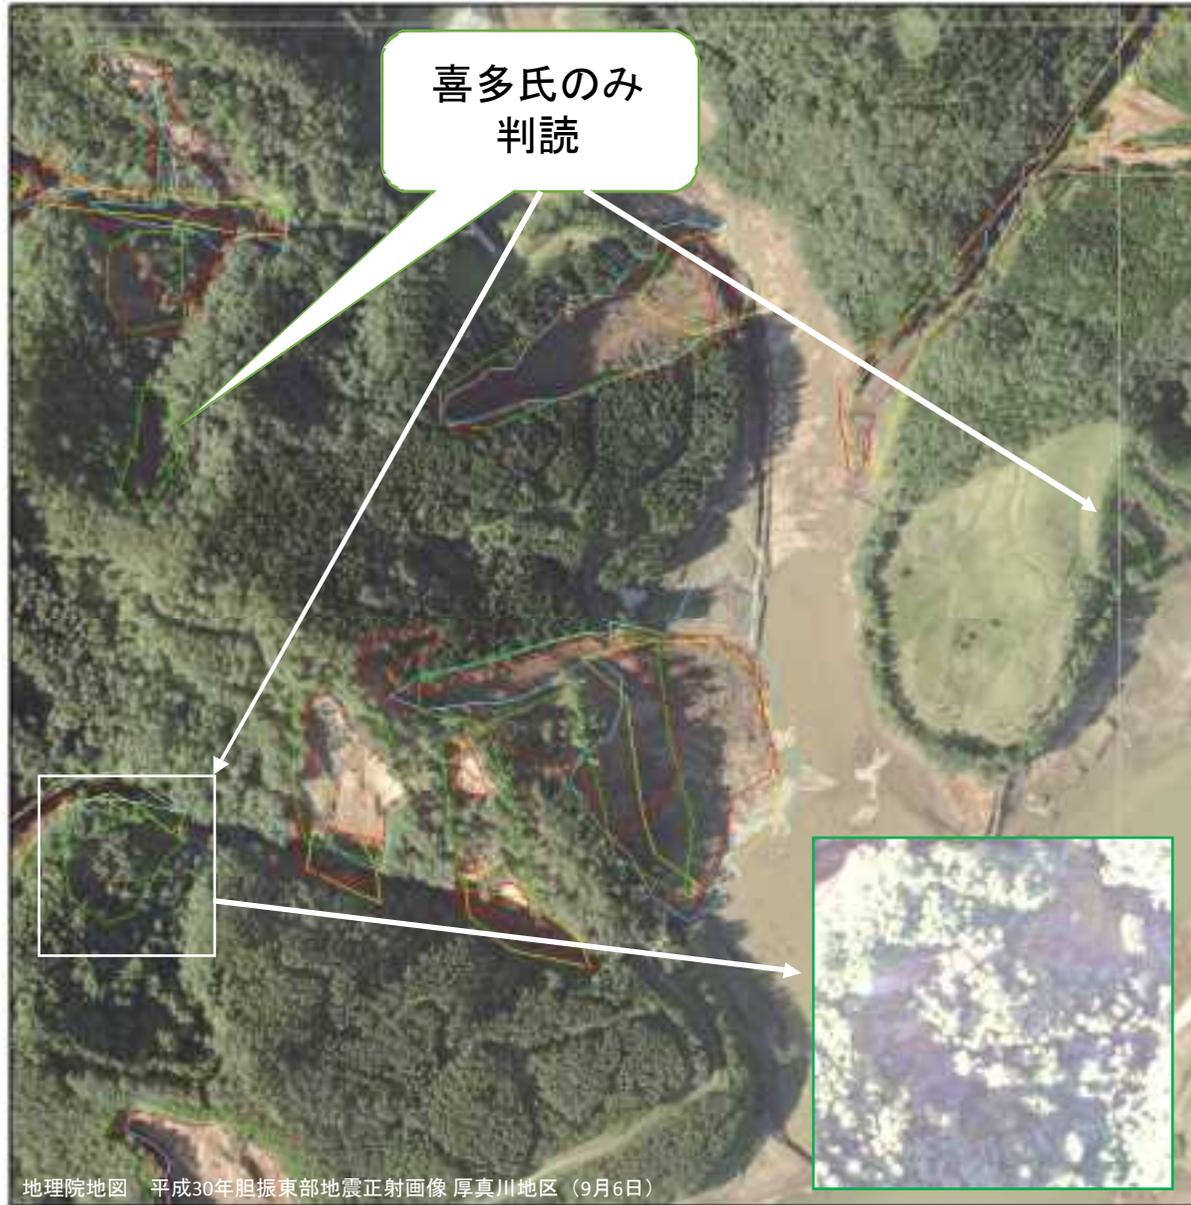
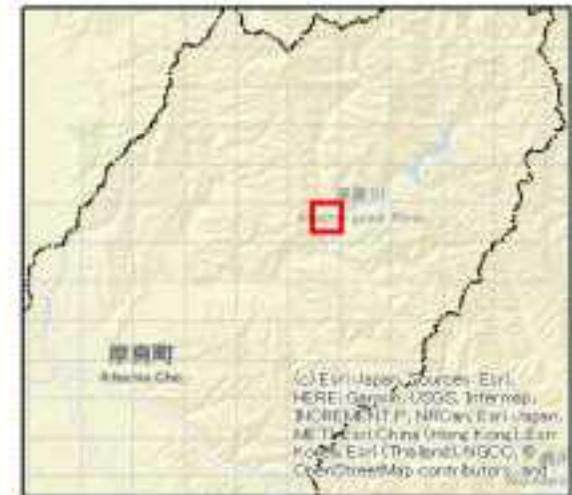
崩壊・堆積範囲の判読結果の違い (喜多氏)

喜多氏のための判読した箇所
239箇所

※他2機関のポリゴンと重なっていない箇所数

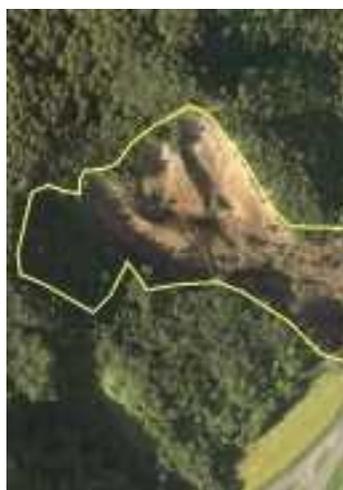
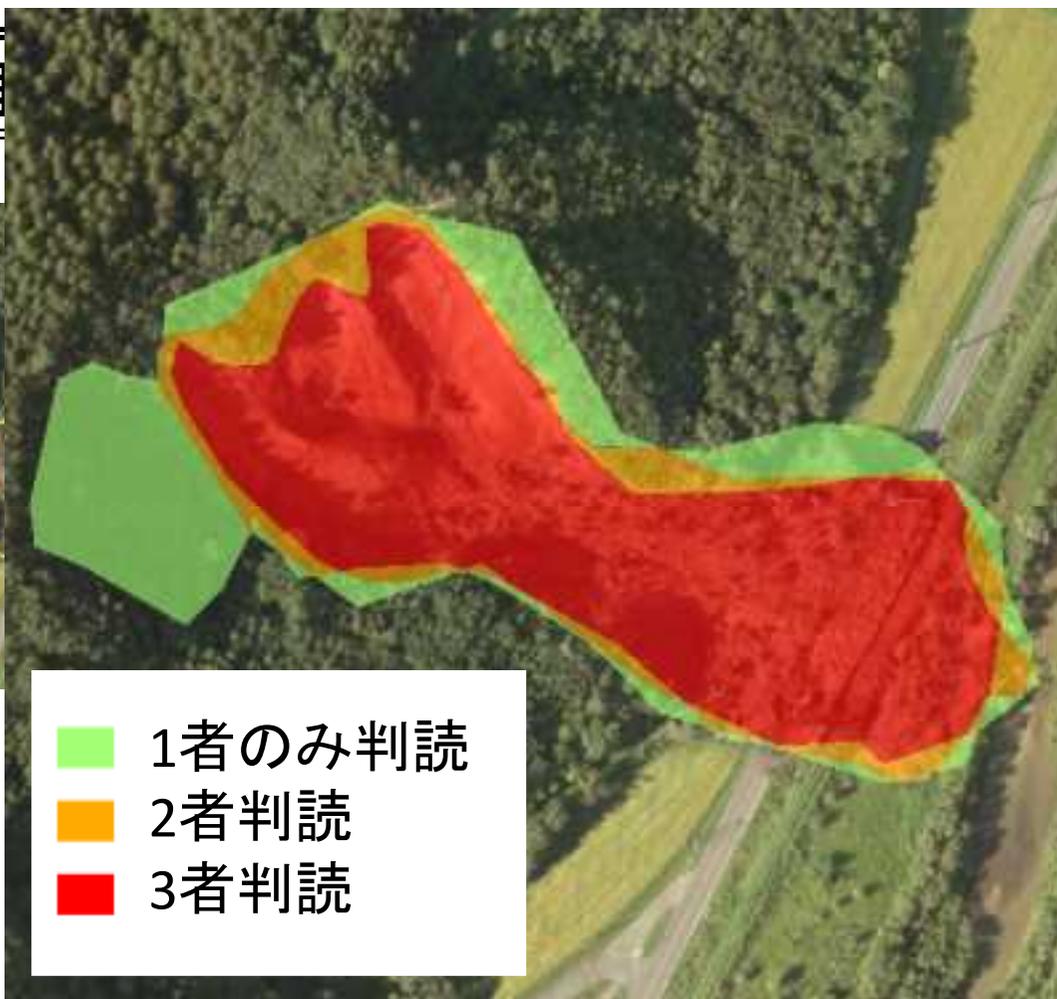
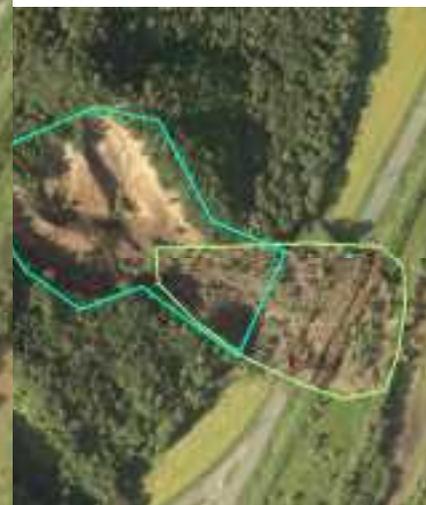
3者のデータを重ね合わせ 崩壊地・堆積範囲として確実なエリアを抽出

3者のデータを組み合わせた結果

3者が判読 **34.5**km²

2者が判読 **12.1**km²

1者が判読 **18.2**km²

35 km²

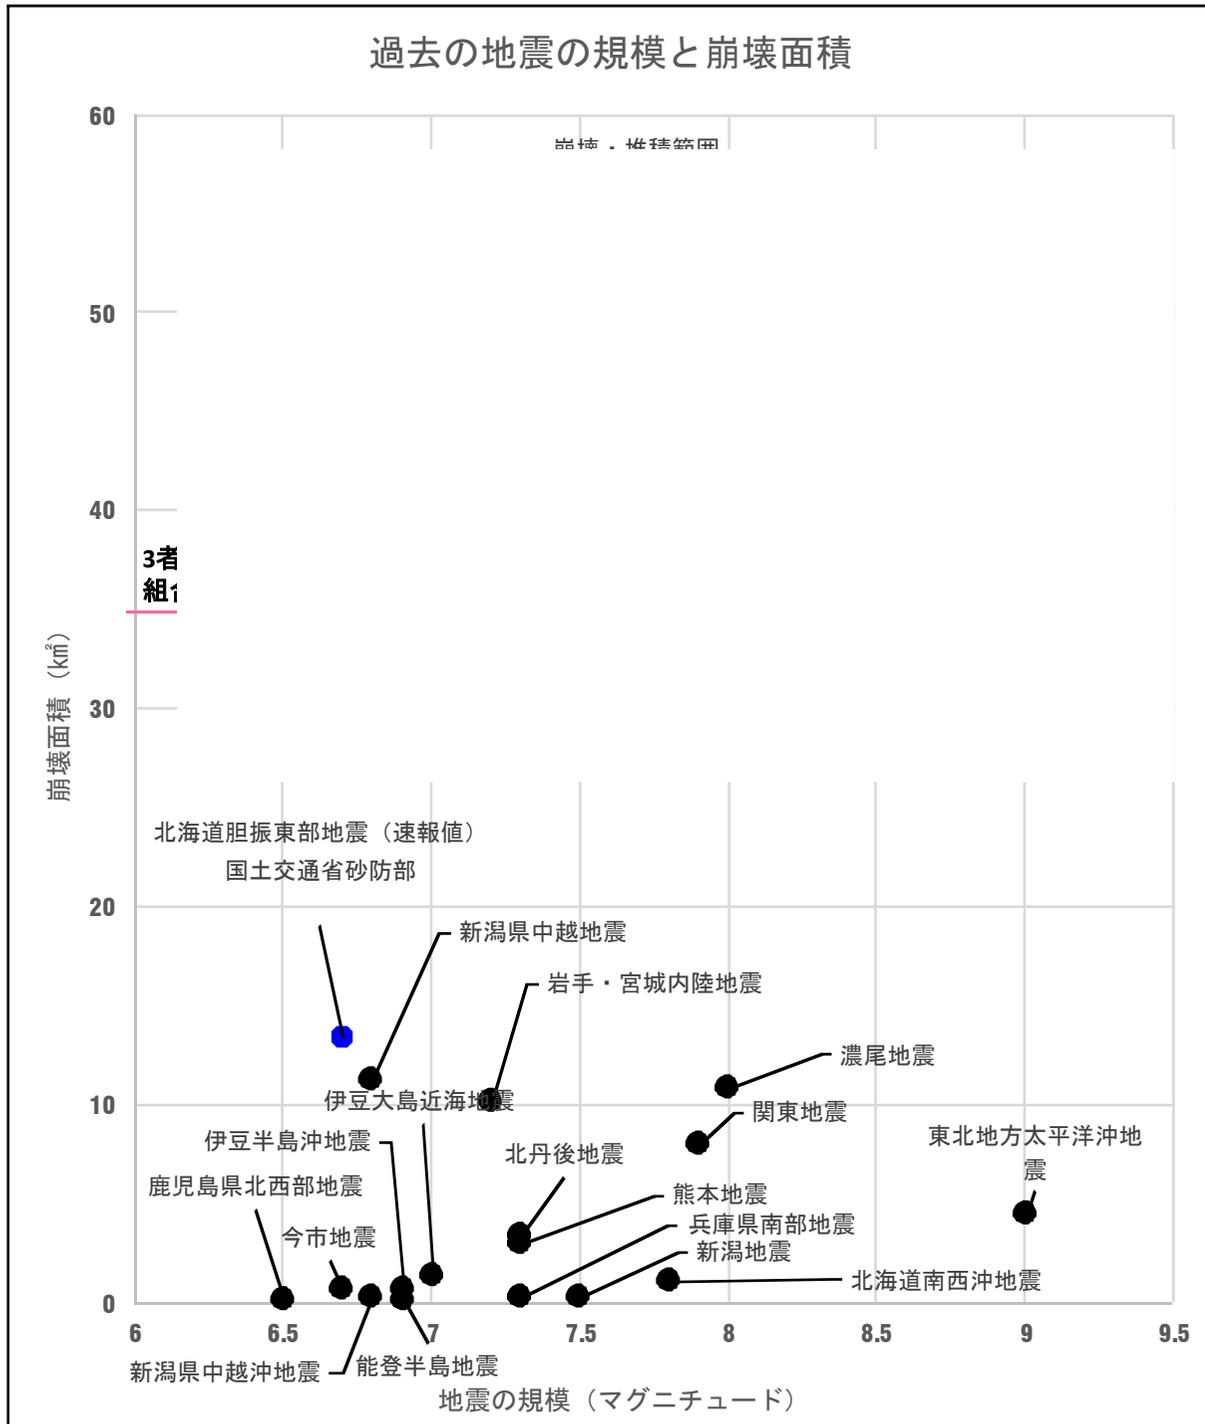
過去 最大規模 の被害

国土交通省 砂防部の資料より
今回のデータ値を追加
