# REGMOS の高度化に関する研究（第 12 年次）

実施期間	平成 19 年度～平成 30 年度
測地観測センター電子基準点課	村松 弘規 湯通堂 亨 田中 和之 濱崎 英夫

本稿では、北海道に設置され、凍上が確認されている冬季仕様型 REGMOS-mini「M 雌阿寒」の稼働実績と凍上対策について報告する。

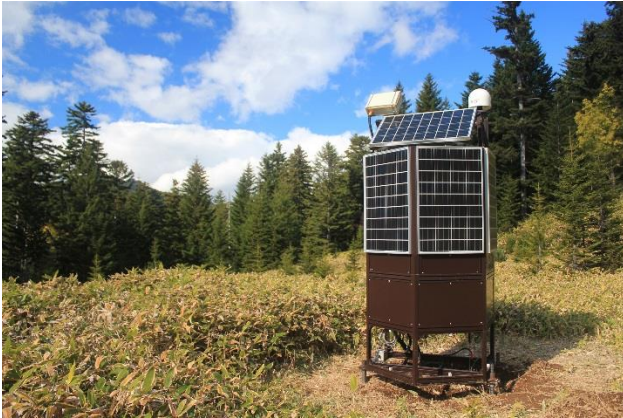
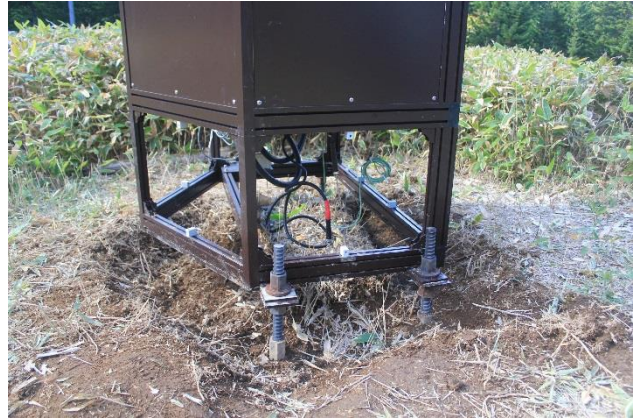
写真-1 M 雌阿寒（2018 年度の凍上対策後）の全景及び下部

M 雌阿寒は雌阿寒岳から北東の林内に 2017 年に設置されている（写真-1）。4km 離れた地点に電子基準点（阿寒 2）があるが、凍上の影響を受ける観測点である（石本，2008）。

は、凍上により直接固定杭が動いた成分と、地表面の持ち上げによって筐体が動き、それに伴って動いた成分が含まれる。以上より、固定杭の増設は筐体をより強固に地面に固定し、凍上による REGMOS 全体の持ち上げを軽減し、かつ凍上前後の座標変位を防ぐ効果が期待される。また、下部パネルの除去は筐体の真下まで積雪させることにより地面を保温し、凍上深を軽減させる効果が期待される。
