平成 30 年北海道胆振東部地震に関する北海道地方測量部の対応  
**Disaster Response Activities of the Hokkaido Regional Survey Department  
 for the 2018 Hokkaido Eastern Iburu Earthquake**

北海道地方測量部  
**Hokkaido Regional Survey Department**

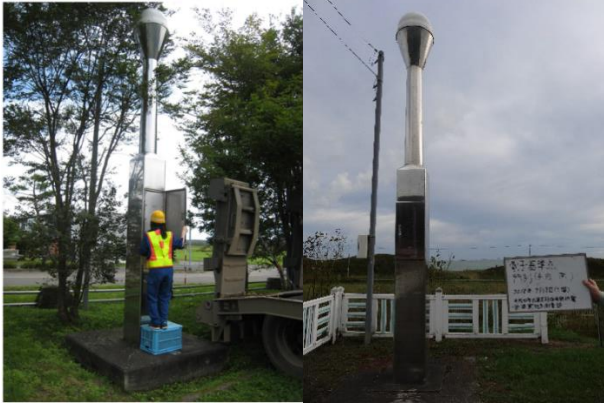
写真-6 電子基準点「厚真」「門別」の現地調査の様子  
(左：厚真, 右：門別)

震央に近い電子基準点「厚真」「門別」の2点については、電子基準点内の傾斜計データを用いて測地観測センターが行った調査により、電子基準点自体が傾斜している可能性があったため、測地観測センターからの依頼により、地震発生2日後の9月8日に傾斜測定等の現地調査を行った（写真-6）。傾斜測定の結果を表-3及び表-4に示す（測定点配置は図-1及び図-2を参照）。いずれの場合も、測定前後の差の値が一樣ではなく、特に、固定点1,2側と固定点3,4側とで比較すると差異が見られるので、電子基準点が傾斜していることが判明した。傾斜測定データ

は、測地観測センターへ提供され、上記2点の傾斜補正に使用された（田村ほか，2019）。
