# 浅間山周辺の地殻変動

—GEONET (電子基準点等) による連続観測結果—

顕著な地殻変動は観測されていません。

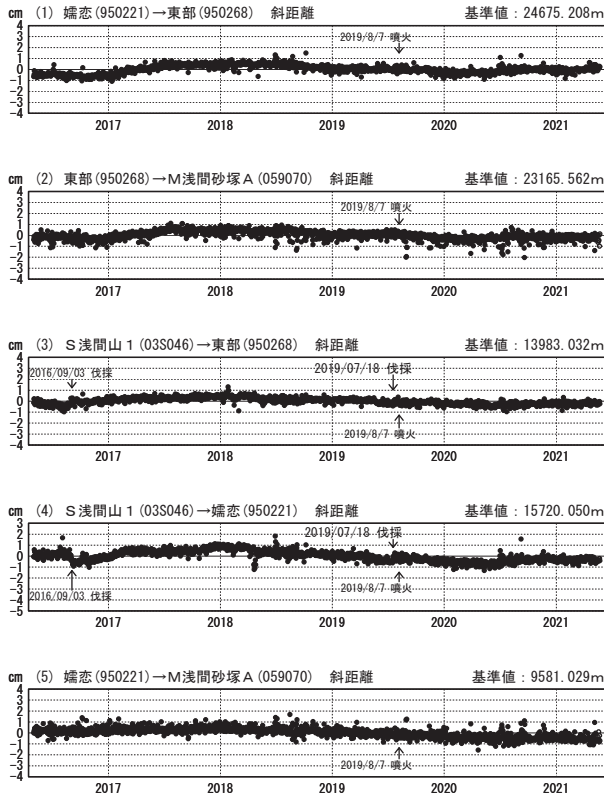
基線変化グラフ

期間: 2016/05/01~2021/05/22 JST

- ・2017年2月4日頃から見られる急激な変動は、凍上（土壌の凍結による地面の隆起）による装置の傾斜が原因です。
- ・2018年1月22日頃から見られる急激な変動は、凍上（土壌の凍結による地面の隆起）による装置の傾斜が原因です。
- ・2019年1月1日頃から見られる急激な変動は、凍上（土壌の凍結による地面の隆起）による装置の傾斜が原因です。
- ・2020年2月1日頃から見られる急激な変動は、凍上（土壌の凍結による地面の隆起）による装置の傾斜が原因です。

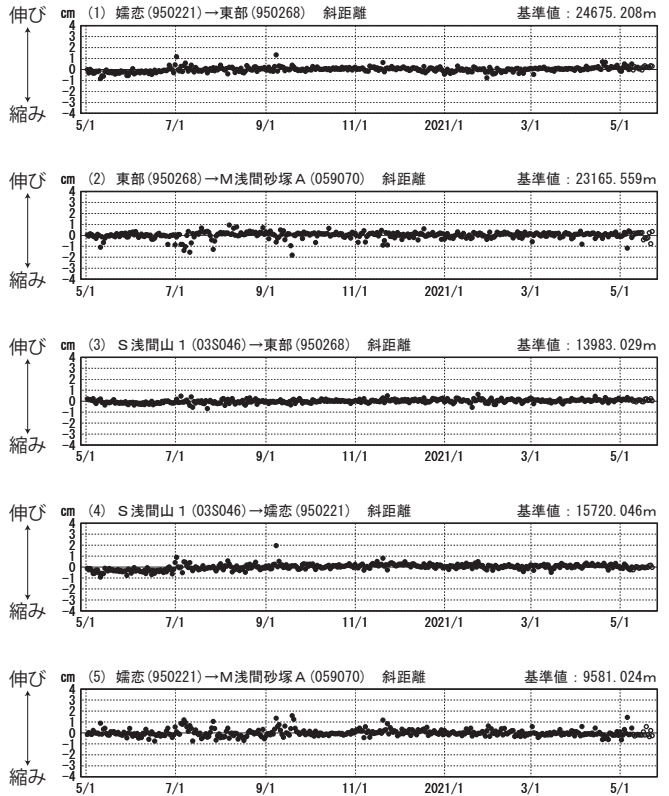
基線変化グラフ

期間: 2020/05/01~2021/05/22 JST

●—[F5:最終解] ○—[R5:速報解]

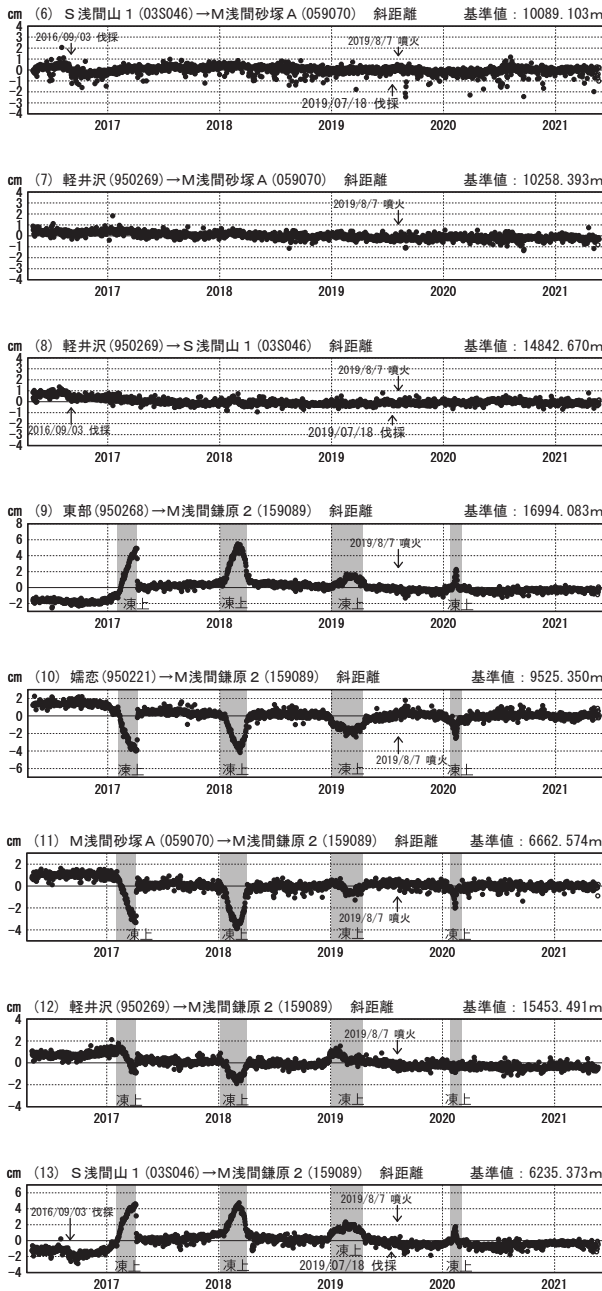
### 基線変化グラフ

期間：2016/05/01～2021/05/22 JST

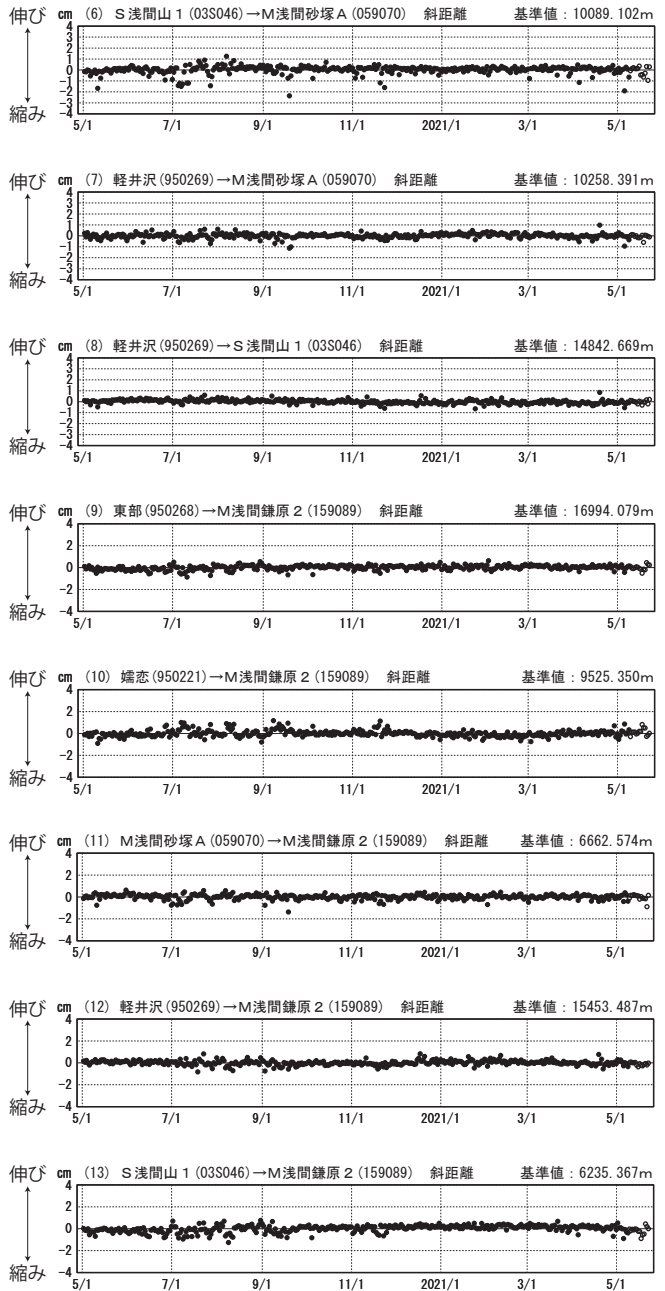
### 基線変化グラフ

期間：2020/05/01～2021/05/22 JST

●---[F5:最終解] ○---[R5:速報解]
