SAR 干渉解析により明らかになった 非起震性地表変動による地形形成プロセスの解明（第 1 年次）

実施期間 令和 2 年度～令和 4 年度
地理地殻活動研究センター
地理情報解析研究室 中埜 貴元

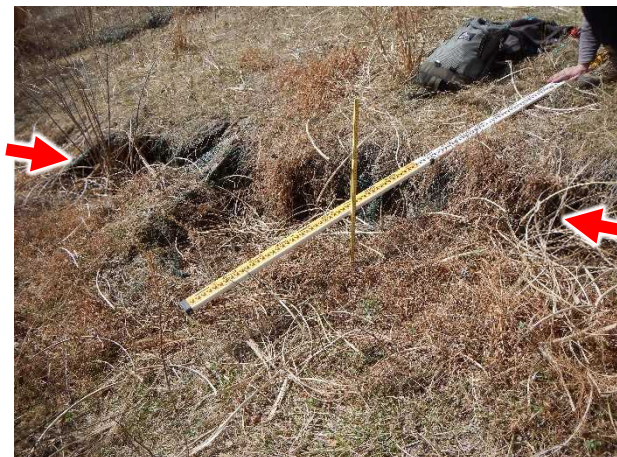
これまで未調査であった地点1においては、平成26年度(2014年度)に実施された斜面崩壊地の対策工斜面2か所において、これまで未発見の地震断層と思われる地表変位を確認した(写真-1)。この地表変位は、走向 $N60^{\circ}E \sim N80^{\circ}E$ で南側が20~40cm低下する上下変位であり、対策工斜面中央に敷設された水路に段差が生じていた(写真-2)。この地表変位の位置と上下変位量は、Fujiwara et al. (2016)によるSAR干渉画像における位相不連続の位置と相対的な上下変位量(38cm)とほぼ整合していた。

写真-1 地点1で確認した地表変位(赤矢印の区間)

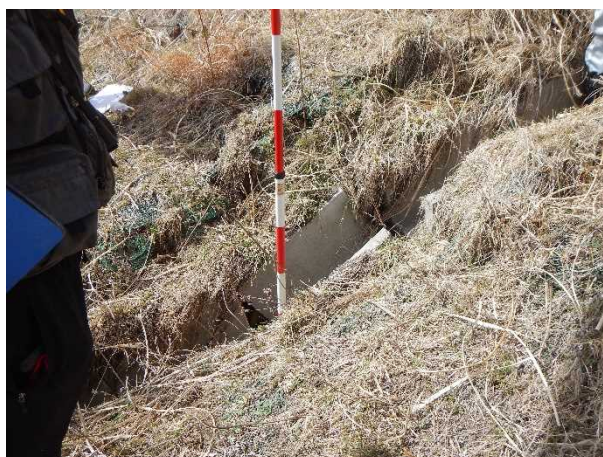
写真-2 地点1で確認した地表変位に伴う水路の変形

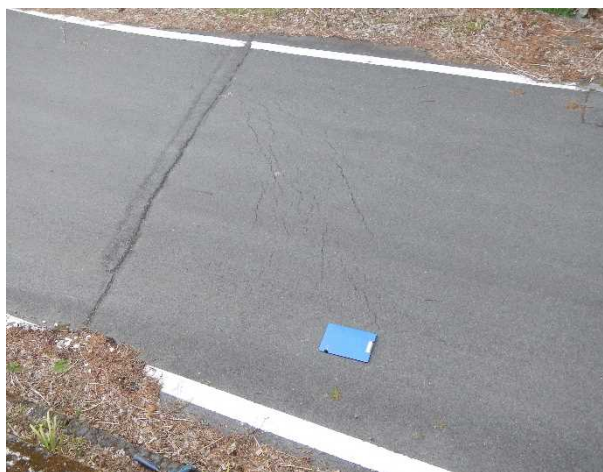
地点2については、矢護川の河床に近く、土石流堆積物(巨礫)が堆積しているため、トレンチ調査には適さないことを確認した。地点3も地点2と同様、矢護川沿岸に位置し、土石流堆積物の巨礫が堆積しているため、トレンチ調査に適さないと判断した。なお、この地点では地震後の調査でアスファルト道路に地表変位が確認されており(宇根ほか, 2016)、その変位はその後補修されていたが、今回の調査で補修部分に新たな開口亀裂が生じていることを確認した(写真-3)。これは、布田川断層や日奈久断層で報告されているような余効変動(小林, 2018; 遠田ほか, 2020など)が、この地点においても局所的に発生した可能性を示唆する。

写真-3 地点3で確認した道路補修箇所の新たな亀裂

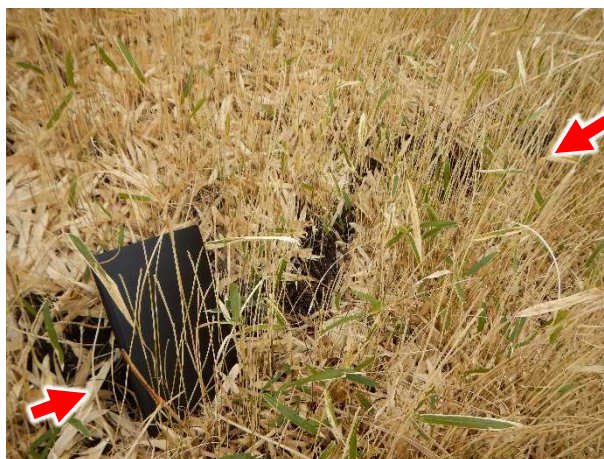
地点4では、2018年6月の現地調査で道路部分に地表変位(地震断層)を確認していたが、今回の調査によりそれよりも北東方及び南西方の草地内に地震断層と思われる開口亀裂及び段差を新たに確認した(写真-4)。また、2018年6月時点ではほとんど上下変位はなかった道路部分の変位が、今回の調査では北側が10cm程度低下しており(写真-5)、こちらでも局所的な余効変動が生じた可能性がある。

地域の草地は人為的な改変の可能性が皆無であるうえ、例年3月に行われる野焼き後以外は基本的に密生した笹に覆われており、風雨や凍結融解による侵食量が比較的少なかったことや、前述の余効変動に伴う上下変位が新たに生じたことが要因と考えられる。この地点は断片的ではあるが、断層変位地形と考えられる地形も存在し、基本的にテフラ及びロームの堆積域であることから、トレンチ調査等の適地と考え、調査候補地として選定した。

写真-4 地点4で確認した地表変位(赤矢印の区間)

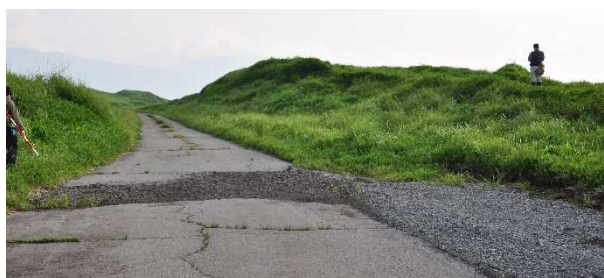
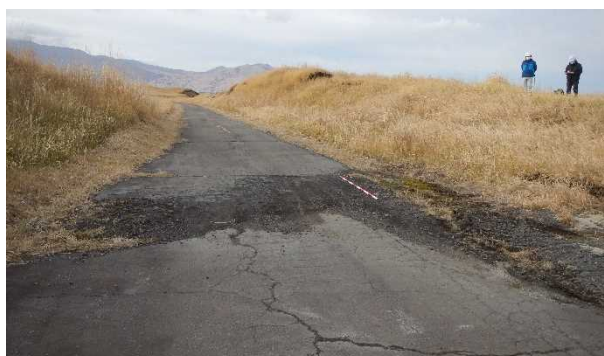
写真-5 地点4における2018年6月時点の地表変位(上)と2021年3月時点の地表変位(下)

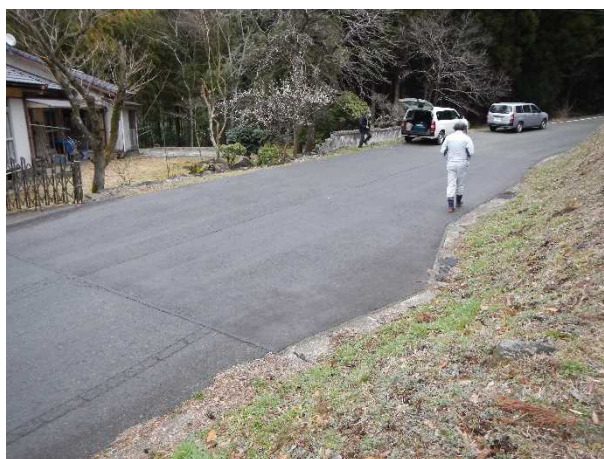
地点5では、アスファルト道路の補修痕を確認し(写真-6)、何らかの変位が生じていたことが示唆されるが、延長線上の民家庭地内などには変位は確認できず、変位様態は分からなかった。

写真-6 地点5で確認した道路補修痕
