兵庫県南部地震による地盤の液状化

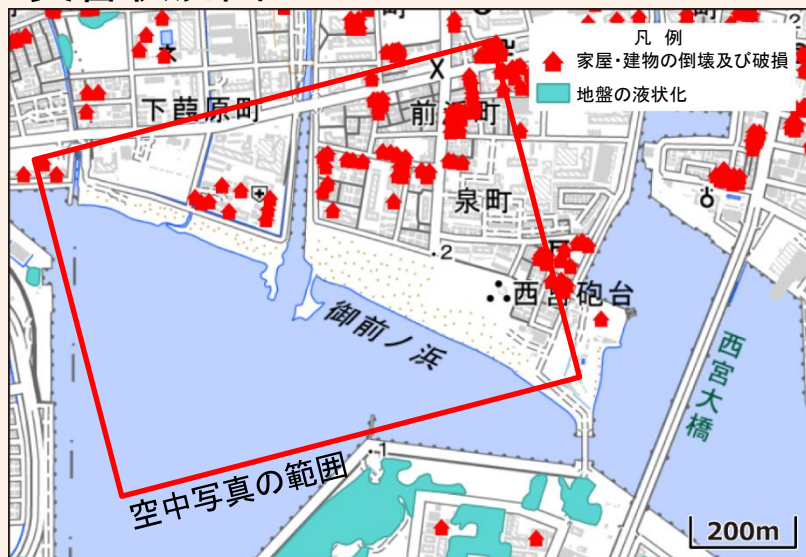
災害状況図

1995年1月17日5時46分に淡路島を震源とするマグニチュード7.3の地震が発生し、地震の強いゆれでいたるところで地盤の液状化が発生したんだ。

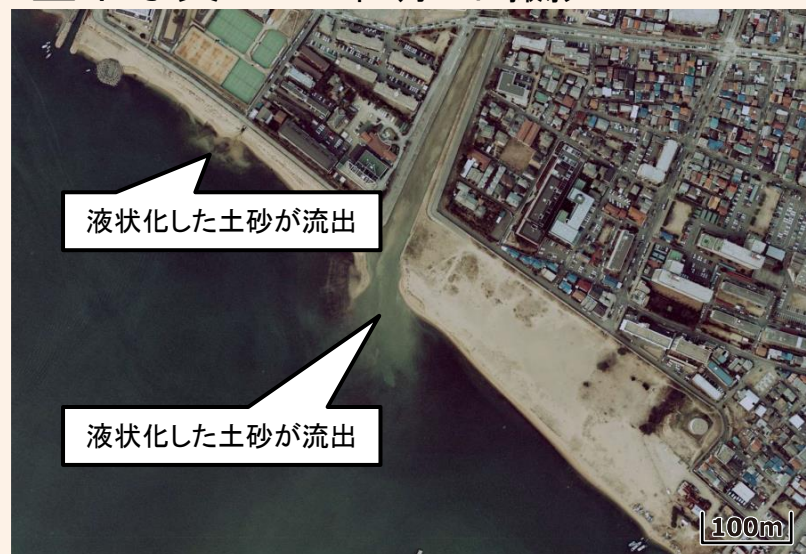
空中写真 1995年1月17日撮影

空中写真を見ると、河川や水路から土砂が海に流れ出ているのがわかるね。

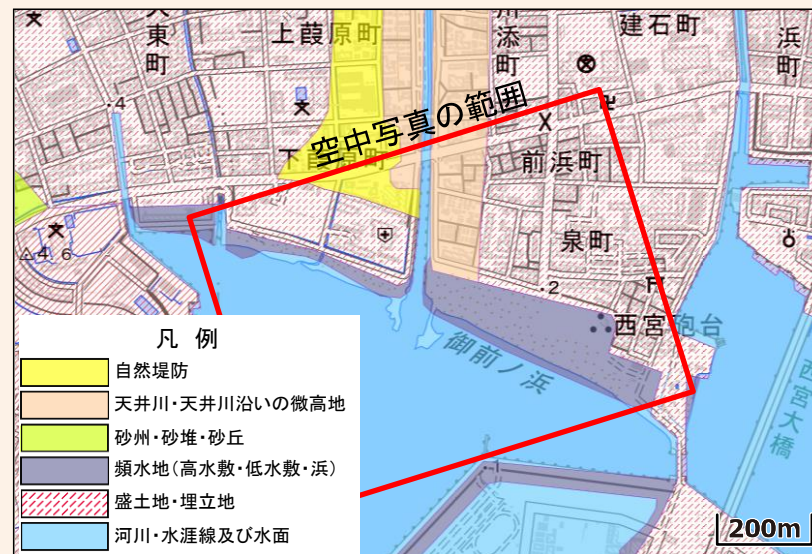
土地条件図

土地条件図を見ると、海岸付近は砂浜や埋立地になっていて、川の両側は天井川沿いの高まりや自然堤防で高くなっているけど、その先は低い土地を人工的に盛り土しているね。

こういう土地は地盤が軟らかいから、液状化しやすく建物が倒れることもあるので注意が必要だよ。

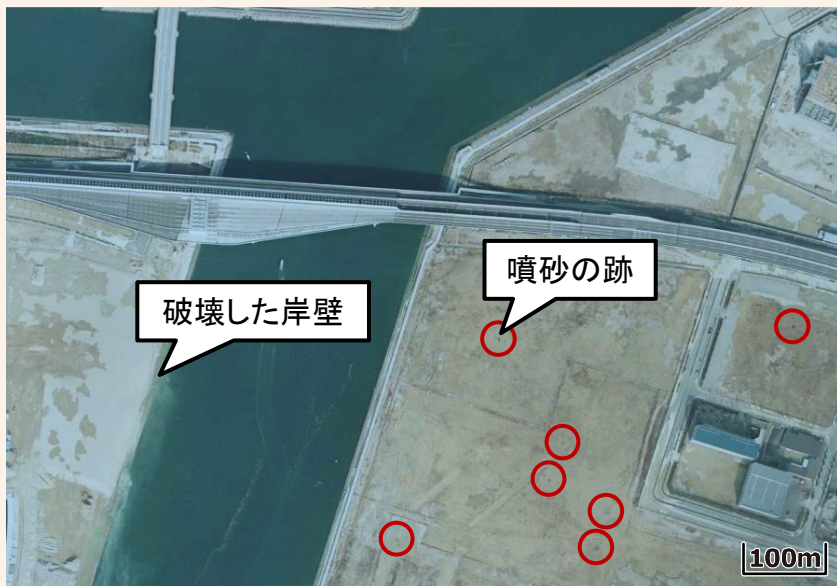
空中写真 1995年1月20日撮影

空中写真を見ると、ところどころに地下の砂が地表に噴き出した白い点が見えるよ。対岸の水が白く濁っているのは、岸壁が壊れて土砂が流れ出ているからだよ。

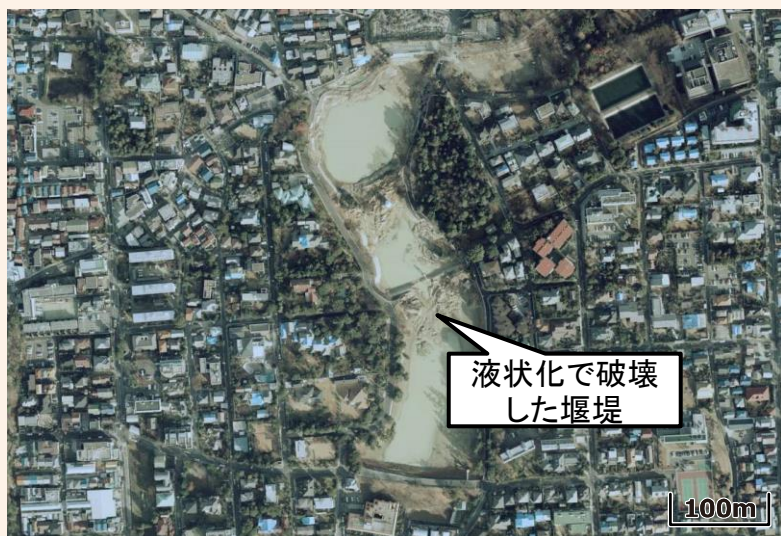
空中写真 1995年1月21日撮影

空中写真を見ると、中央のため池では周辺の盛土や池を区切る堤が崩れて土砂が池の中に流れ出しているね。

一番下の堤が壊れると土石流になって流れ出すから谷沿いに住んでいる人は注意が必要だよ。
