能登半島地震による地盤の液状化

災害状況図

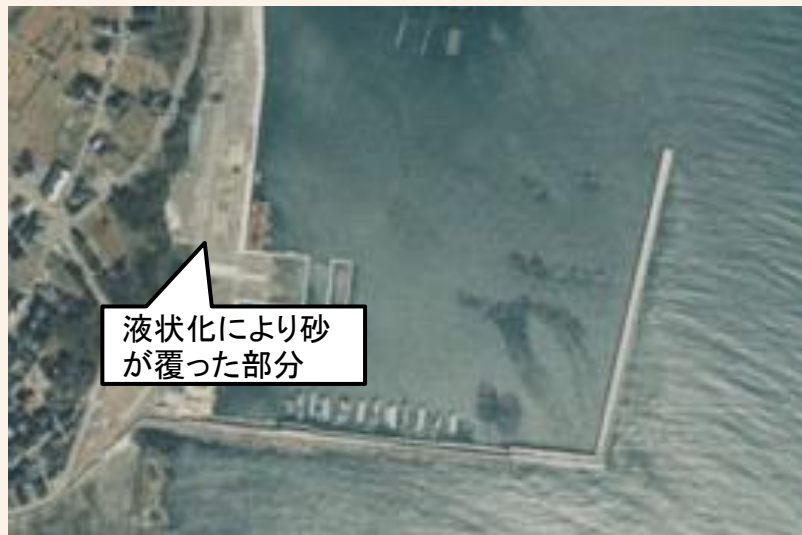
空中写真 2007年3月26日撮影

2007年3月25日9時41分に能登半島沖の海域を震源とするマグニチュード6.9の地震が発生し、地震のゆれで海岸付近では地盤の液状化が発生したんだ。

空中写真を見ると、液状化した地面が薄茶色になっていて地下の砂が地表に噴出したことがわかるよ。

海を埋め立てた場所では、周囲を水面で囲まれて地下水位が高くなりやすく、液状化に注意が必要なんだ。
