明治期の低湿地データの表示例 1 (兵庫県神戸市長田区)

明治期の低湿地データの表示例 2 (香川県坂出市)

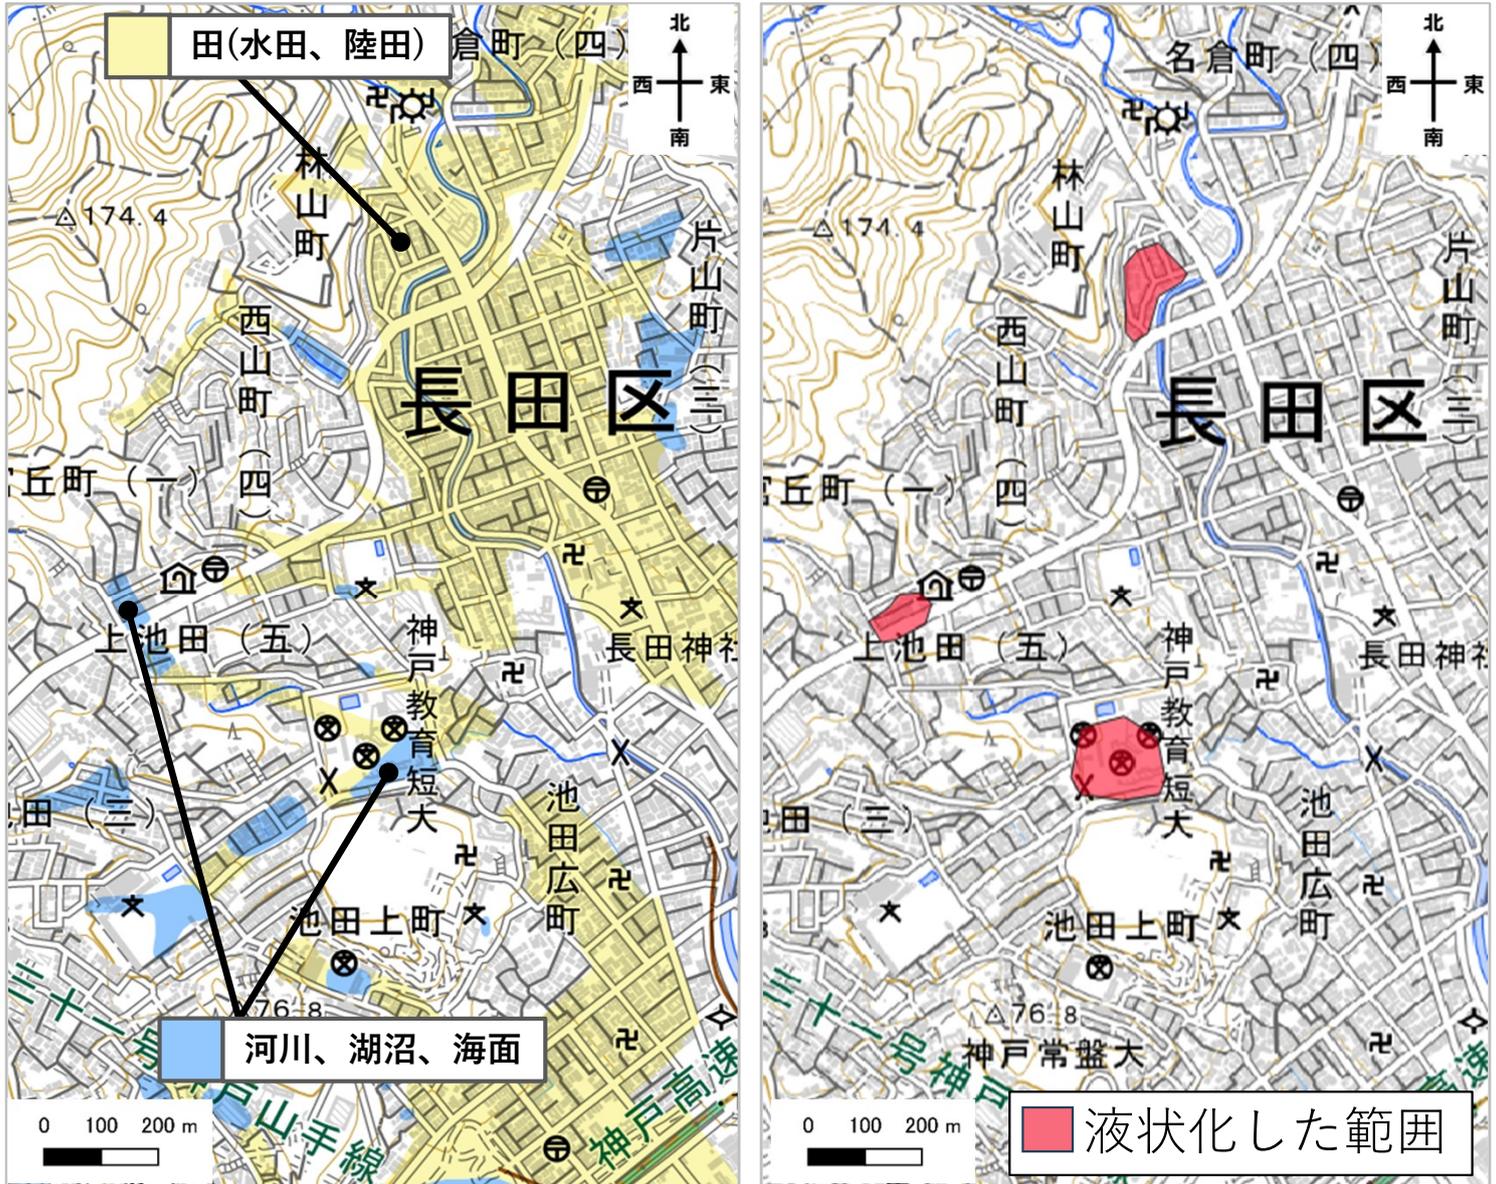
左図：明治期の低湿地データ、 右図：平成7年（1995年）兵庫県南部地震の液状化範囲※

- 左図の範囲の神戸市長田区では、現在はほとんど宅地化されていますが、明治43年頃には田や溜め池が分布していました。
- 平成7年（1995年）兵庫県南部地震で、液状化した範囲（右図）と比較すると、かつて水域や田だったところを中心に液状化が発生したことが分かります。

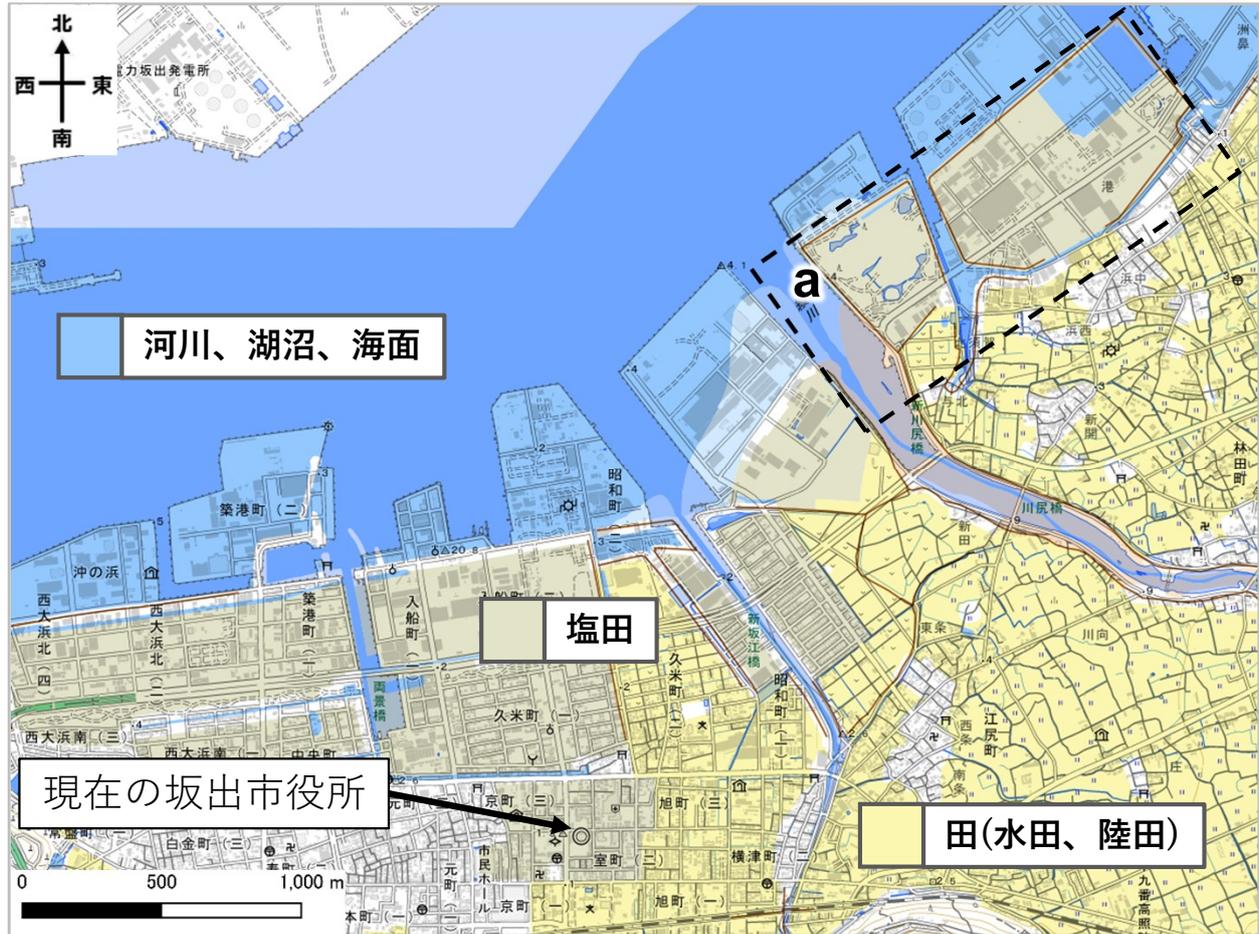
- 香川県の瀬戸内海沿岸部は、江戸から明治にかけて塩の生産が盛んでした。表示例 2 の範囲を見ると、沿岸部において明治期（明治35年頃）に塩の生産場所「塩田」が広がっていたことが分かります。
- 昭和21年(1946年)に発生した昭和南海地震では、こうした塩田周辺で液状化により被害が生じた記録が残っています（参考写真。撮影場所は表示例 2 のaの範囲内と推測）。

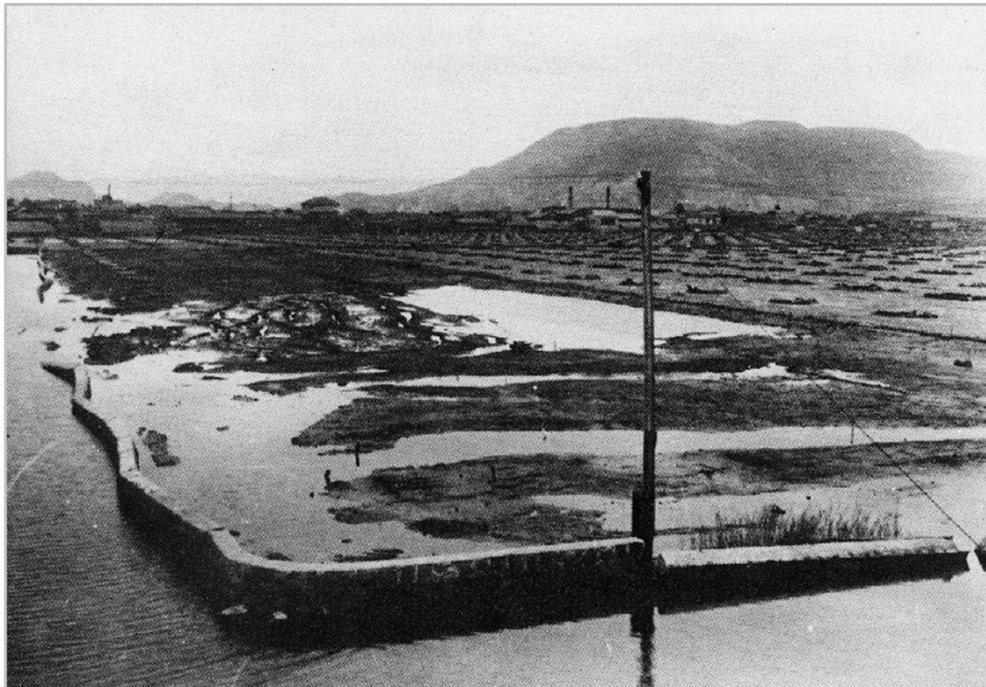
(参考) 液状化被害で塩田が浸水した様子 (出典：坂出市危機管理課)
