# 関東大震災の津波

相模湾・相模灘

## 関東大震災(1923年)

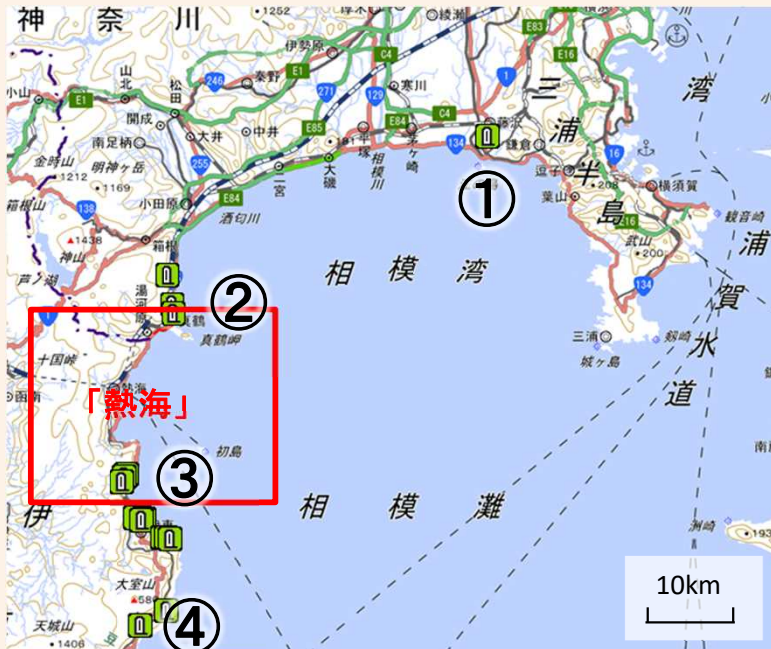
地理院地図で見る自然災害伝承碑(津波)の分布

地理院地図の自然災害伝承碑(津波)は相模湾や相模灘に広がっているよ。

自然災害伝承碑の分布している地点は、震災地応急測図原図で被害のあった範囲とほぼ一致していることがわかるね。

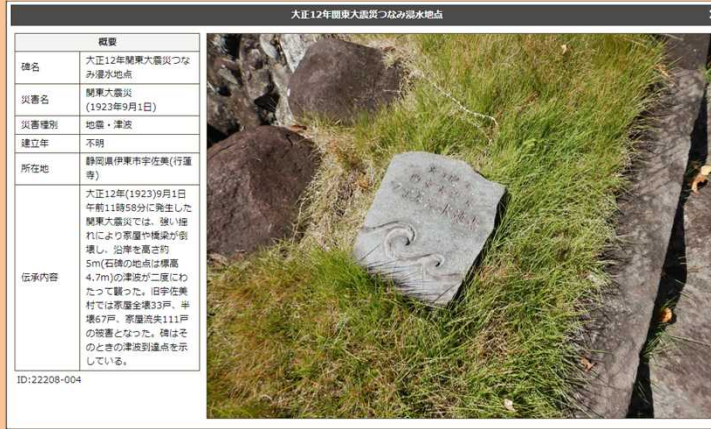
大正12年関東大震災つなみ浸水地点

大正12年(1923)9月1日午前11時58分に発生した関東大震災では、強い揺れにより家屋や橋梁が倒壊し、沿岸を高さ約5m(石碑の地点は標高4.7m)の津波が二度にわたって襲った。旧宇佐美村では家屋全壊33戸、半壊67戸、家屋流失111戸の被害となった。碑はそのときの津波到達点を示している。

沿岸を高さ約5m(石碑の地点は標高4.7m)の津波が二度にわたって襲った。

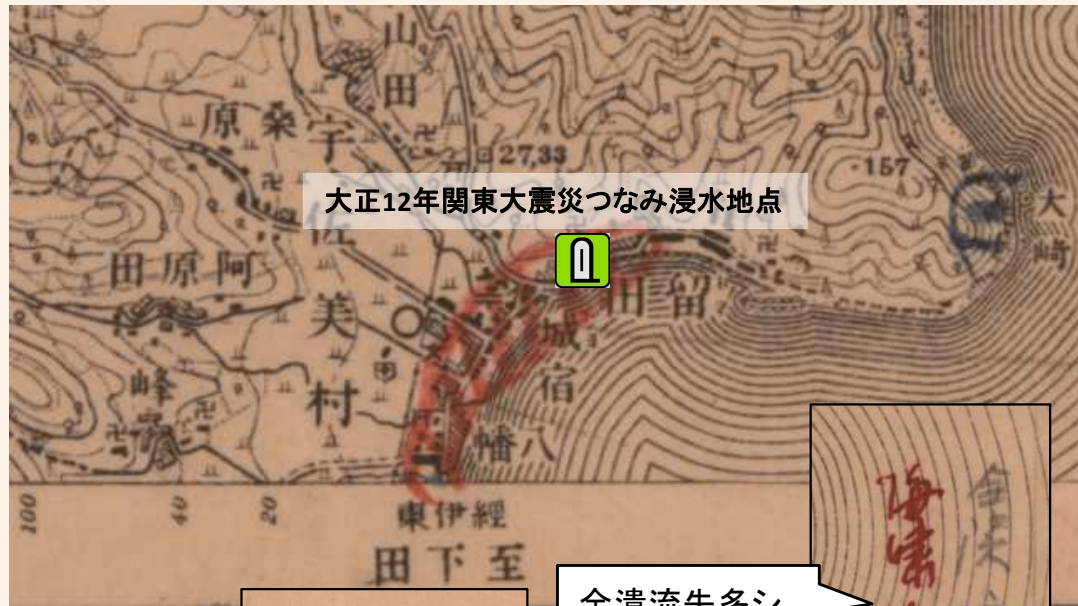
大正12年関東大震災つなみ浸水地点

到潰及流失家屋

全潰流失多シ  
海嘯ノ被害大
