空中写真等の画像判読による輪島市中心の火災焼失範囲(推定)

2024-01-12更新
国土地理院

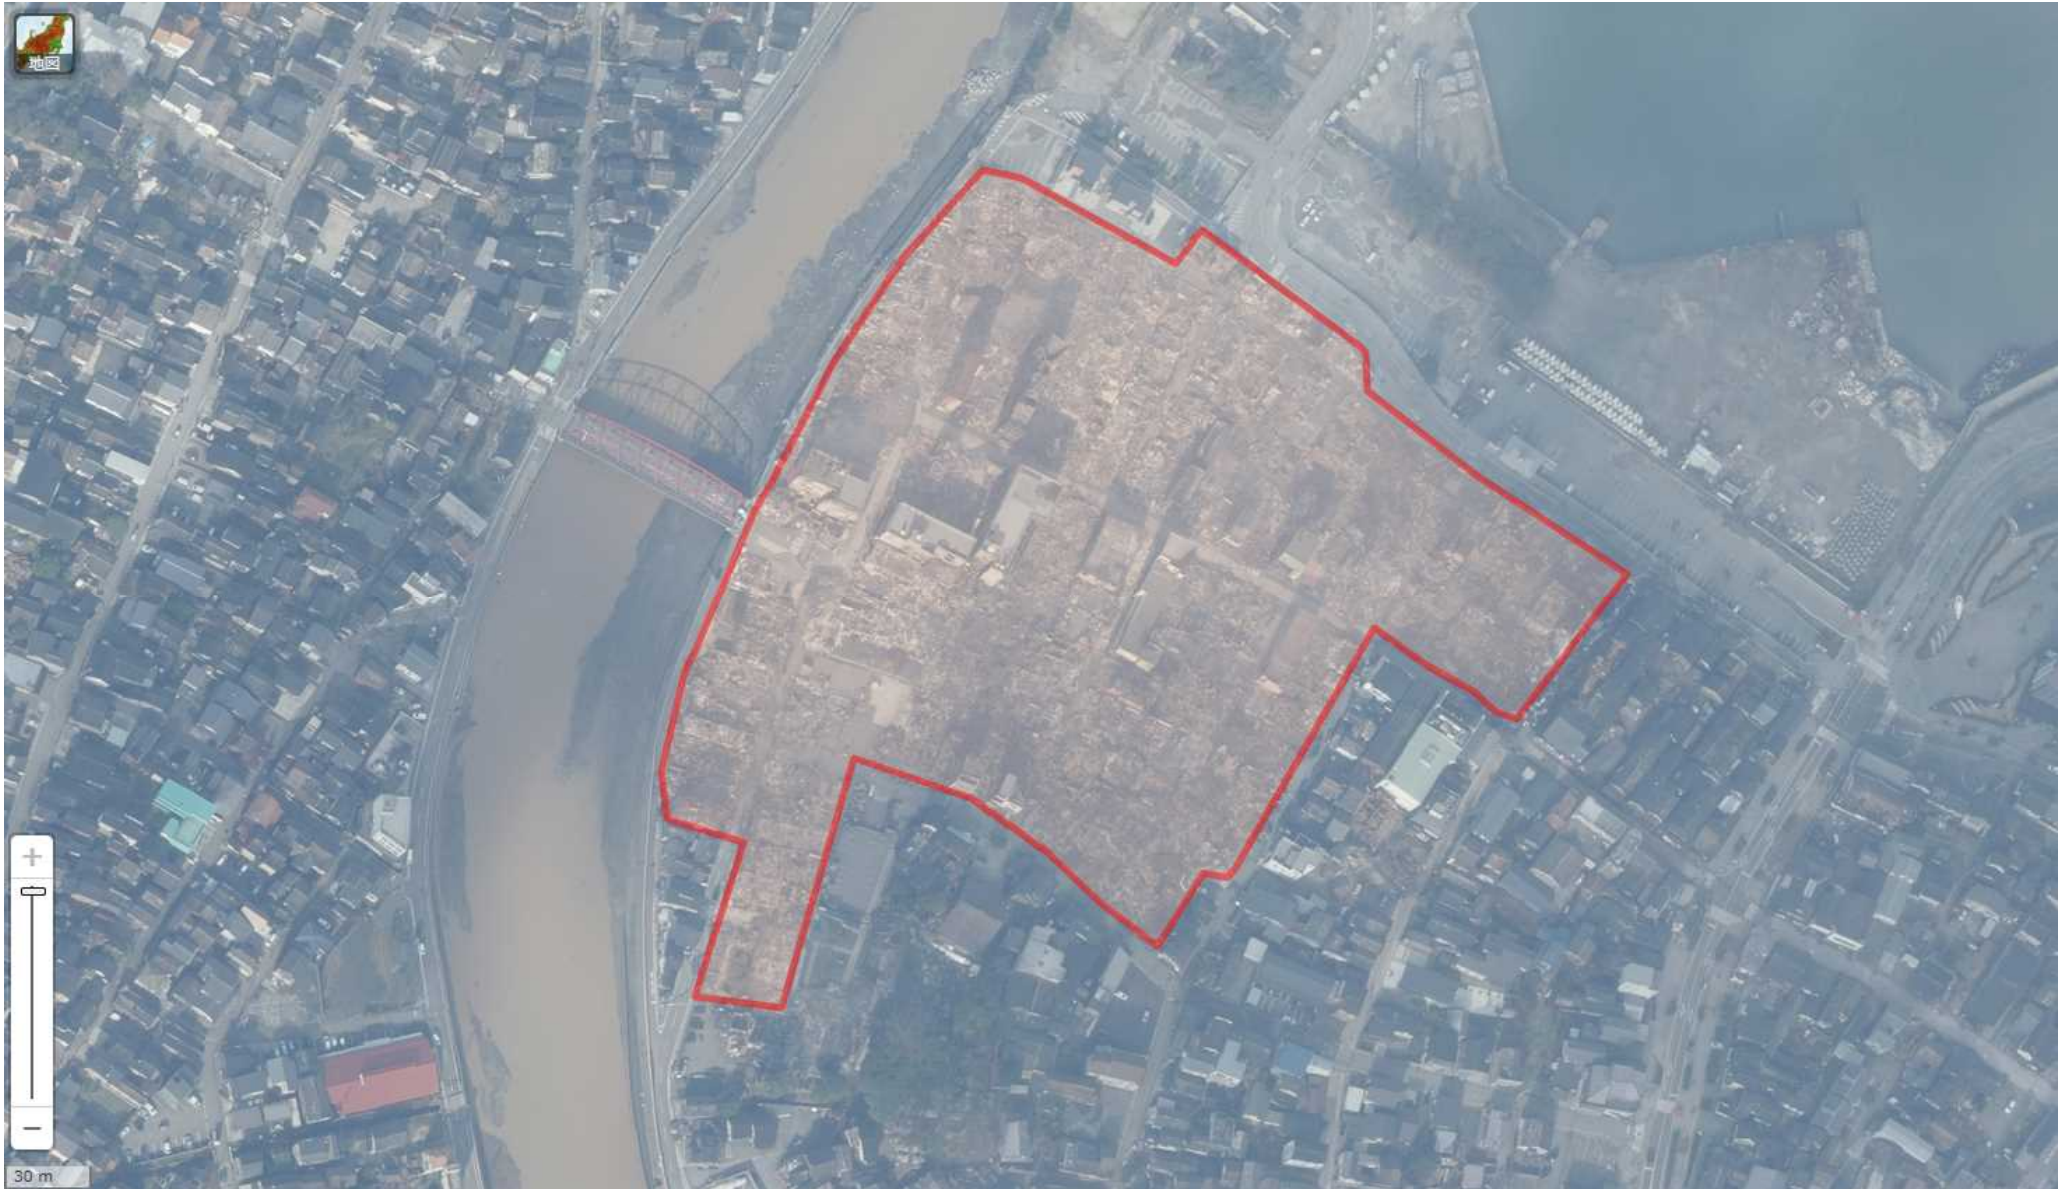
- ・ 空中写真（令和6年1月2日国土地理院撮影）等を確認して火災による焼失範囲を一括りで推定したものです。
- ・ 推定した焼失範囲の面積は約48,000m²です。
- ・ 推定した焼失範囲に含まれる、国土地理院の電子国土基本図の建物記号の数は約300棟です。
- ・ ただし、推定した焼失範囲は、空中写真等の画像判読により確認したもので、範囲外でも火災による被害がある場合や火災の被害がない範囲でも火災による焼失範囲として着色されている部分があります。
