令和6年能登半島地震に関する国土地理院の対応 Responses of GSI to the 2024 Noto Peninsula Earthquake

企画部 防災課 Planning Department, Disaster Management Division

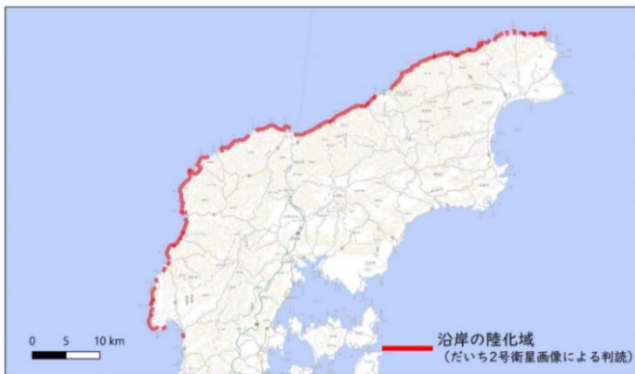
図-5 SAR 強度画像で捉えられた沿岸の陸化域

「だいち2号」による観測データを用いて、前述の解析のほか、地震前後の SAR 強度画像の比較を実施した。具体的には、地震前後の SAR 強度画像を用いて RGB 合成画像を作成し、地震後に陸化した地域（以下「陸化域」という。）の抽出を試みた（詳細は石本ほか，2024 を参照）。その結果、地震に伴う隆起が観測された地域の沿岸では、陸化による海岸線の変化が確認された（図-5）。特に約 4 m の隆起が観測された輪島市皆月湾周辺では、約 200 m の海岸線の前進（陸化）が確認された。また、沿岸の陸化域は後述する発災後に撮影した空中写真でも顕著にその様子が現れている（図-6）。

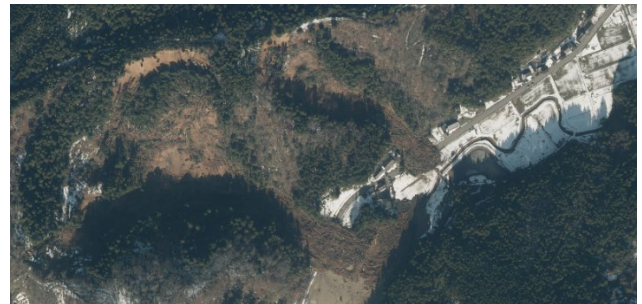
写真-2 (上) 輪島市町野町付近の河道閉塞の様子
(下) 珠洲市宝立町付近の津波被害の様子

能登半島地震の際は「くにかぜⅢ」が機体整備中であったことから、協定による緊急撮影を実施した。撮影範囲は、七尾市、輪島市、珠洲市、羽咋郡志賀町、鳳珠郡穴水町、鳳珠郡能登町を含む地域とし、発災翌日の1月2日から1月17日にかけて約1,800枚の垂直写真を撮影した(写真-2)。撮影した空中写真及び画像処理を行って作成した正射画像は、迅速に関係機関に提供するとともに、特設ページ及び地理院地図から公開した。詳細は国土地理院(2024c)で述べる。

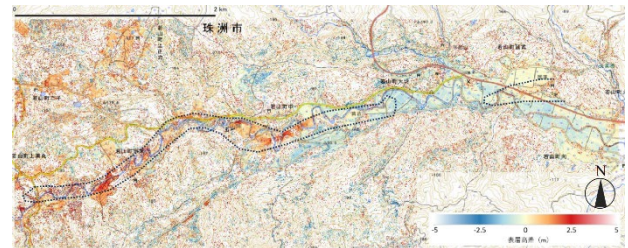
図-9 地震前後の表層高差と隆起地帯の分布

地震後に撮影した空中写真から SfM/MVS 技術を用いて作成した数値表層モデル（DSM）をもとに、石川県珠洲市若山町における地表変状箇所でも最大 2.2 m 程度の上下変位があることを確認した。また、地震前の数値表層モデル（DSM）との比較により、若山川沿いで幅 100 m～200 m、長さ 4 km にわたり、隆起地帯が続いているのを確認した（図-9）。

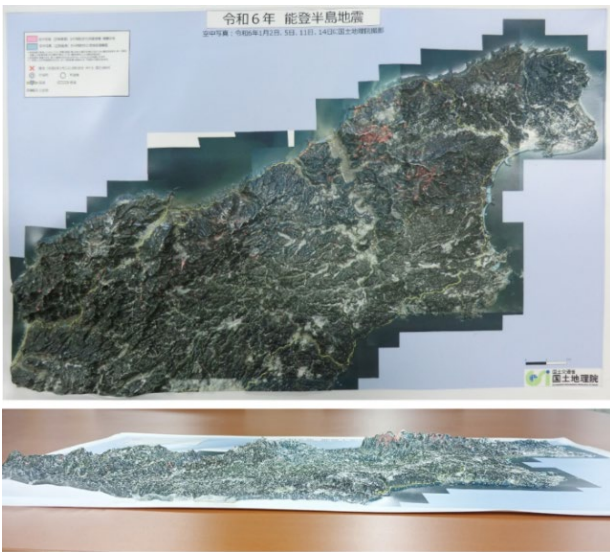
また、3D プリンタ等を用いて、能登半島の立体地図のモデルを 3 種類作製し、関係機関に提供した（写真-3）。これらの立体地図のモデルは、発災前の基盤地図情報（数値標高モデル 5m メッシュ）を使用し、地震後に撮影した空中写真に斜面崩壊・堆積分布データ、津波浸水域（推定）データを重ね合わせた地図等を上乗せして作製した。

写真-3 立体地図の模型（高さ強調5倍）
