令和6年能登半島地震に関する応用地理部の対応 Responses of Geographic Department to the 2024 Noto Peninsula Earthquake

応用地理部 災害対策班 Geographic Department Disaster Response Team

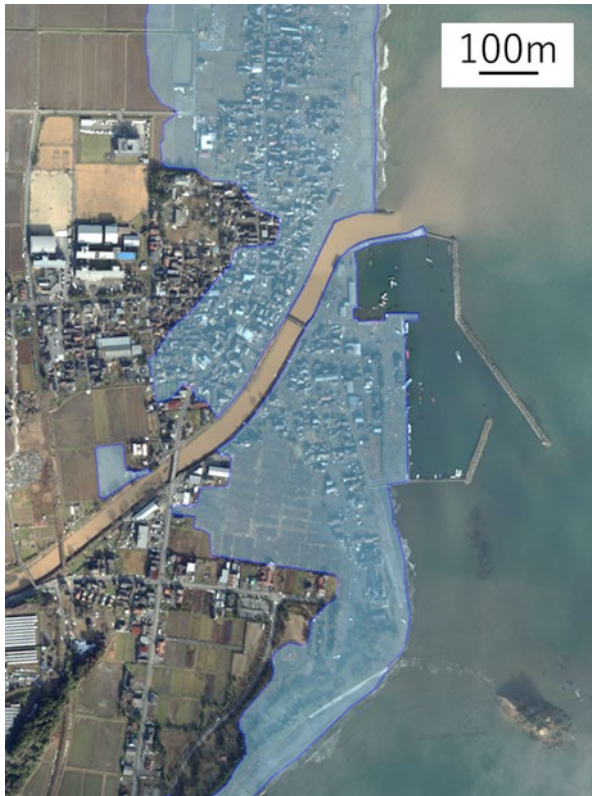
図-6 津波浸水域（推定）の取得例

簡易オルソ画像を用いて津波浸水域の判読を実施した．判読は，1月2日，5日，11日，14日及び17日に撮影された空中写真から作成された簡易オルソ画像 (国土地理院，2024) を GIS ソフト上に表示させ，目視により津波の最大到達位置を判定した．なお，簡易オルソ画像で雲により判読できない箇所のうち，オルソ化前の空中写真で判読できる箇所については空中写真を用いた．地震発生前の空中写真等も活用しながら，家屋の流失，植生の倒れ，がれき等の漂流物の集積，道路や田畑の濡れ (図-5) などの状況から標高等も加味して，能登半島地震により発生したと思われる津波の到達範囲をポリゴン形式のデータで堤外地を含めて取得し，津波浸水域 (推定) とした (図-6)．

ただし、痕跡が認識できない砂浜部のみの範囲や防波堤及び岩礁部のみの部分は取得していない。また、地理院地図上で2条河川として表現されている河川については、堤防が確認できる箇所は堤防上で、堤防が確認できない箇所は水涯線の位置で取得した。なお、津波浸水域の海岸線は簡易オルソ画像に合わせて取得しているため、地形図と整合していない場合がある。

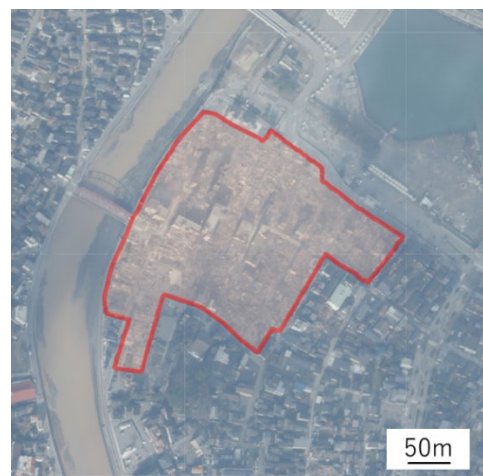
1月2日に撮影された空中写真から作成された簡易オルソ画像（国土地理院，2024）を GIS ソフトに表示させ、目視により輪島市における火災による焼失範囲を一括りで推定し、PDF 形式及び GeoJSON 形式で提供した（図-8）。GeoJSON 形式のポリゴンデータから推定した焼失範囲の面積は約 48,000 m²であった。また、同範囲に含まれる電子国土基本図の建物記号の数が約 300 棟である情報を後日追加し公表した。

図-8 空中写真等の画像判読による輪島市中心の火災焼失範囲（推定）。画像は GeoJSON 形式のデータを地理院地図（1月2日撮影空中写真）に表示
