関西G空間フォーラム in 兵庫

## 防災・減災に役立つ地理空間情報の整備と活用

2024年12月23日  
大塚孝治  
国土地理院 応用地理部

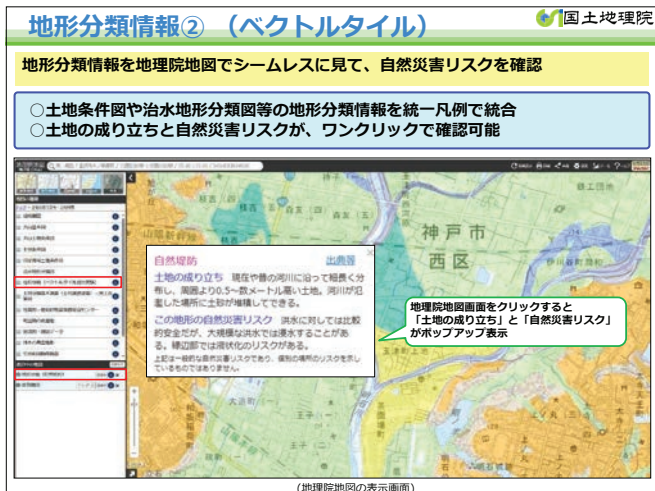
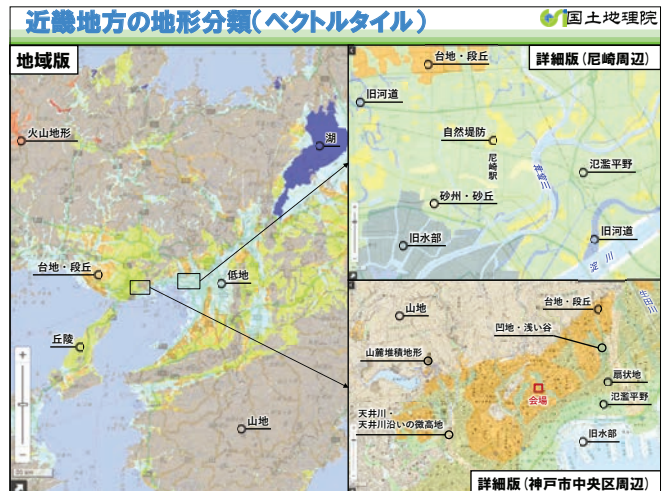
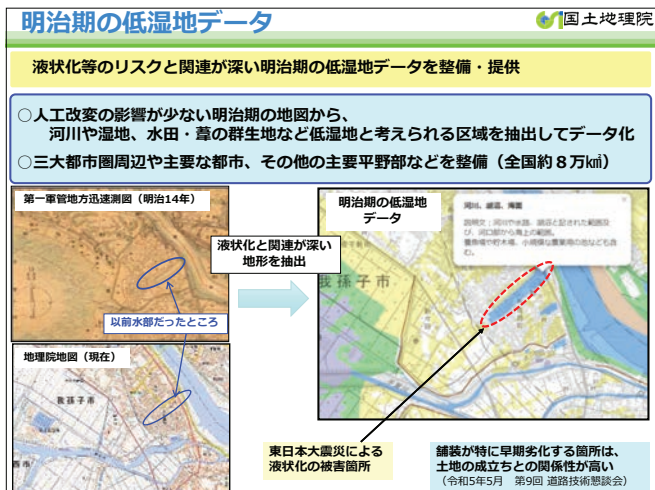
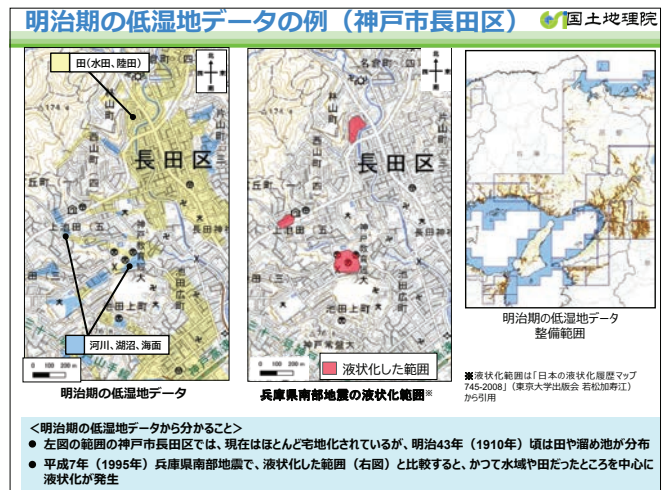
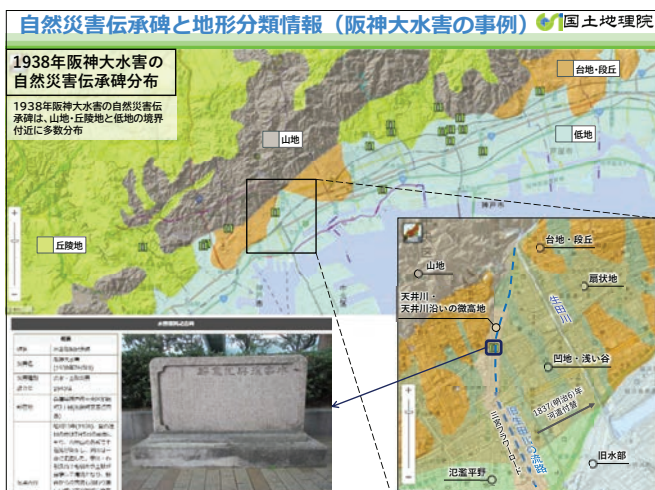
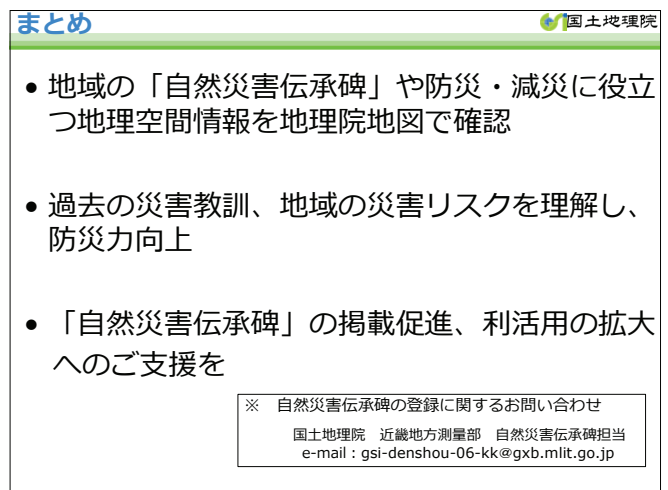
自然条件に即した効果的な防災対策・土地利用計画に寄与することを目的に、土地に備わる自然条件の一つである地形分類情報を整備、提供

- 地形を形態、成り立ち、性質などから分類
- 土地がもつ災害リスクを地点ごとに示す

治水平野 起伏が小さく、低くて平坦な土地。河川の氾濫に注意。氾濫の際にやがれやすい。液状化のリスクがある。

台地・段丘 周囲より顕著に高くなった平坦な土地。河川氾濫のリスクはほとんどないが、縁辺部の利便性などは崖断に注意。崖崩は長く、地盤の揺れや液状化のリスクは小さい。

地形分類データ整備前 宅地開発もなされ、どこが災害リスクが高いかわからない

地形分類データ整備後 土地の災害リスクが面的に明らかに
