平成16年(2004年)新潟県中越地震に対する測地部の取り組み

Responses of Geodetic Department of GSI to the Mid Niigata Prefecture Earthquake in 2004

測地部

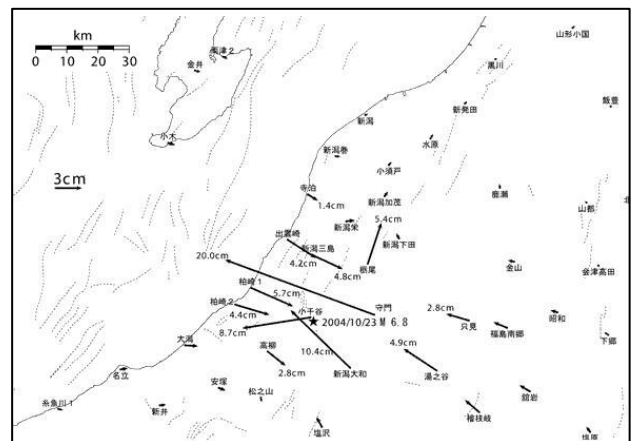
図一 電子基準点変動ベクトル図(水平)

現地緊急調査班による電子基準点のデータ回収及び停電復旧等により、地震前後の電子基準点データを24日午後に解析できた。解析結果から、電子基準点「小千谷」が約24cm隆起し、約9cm西南西方向へ移動、「守門」が約9cm沈降し、約20cm西北西方向へ移動、「新潟大和」が約4cm沈降し、約10cm北西方向へ移動していることなど、「中越地震」による新潟県を中心とした広い範囲での地殻変動が確認された(図-1, 図-2)。また、余震活動が活発であり、本震後の地震変動の推移を詳しく解明する必要があると判断し、機動的にGPS連続観測点を設置し、地殻変動の監視を行うこととした。

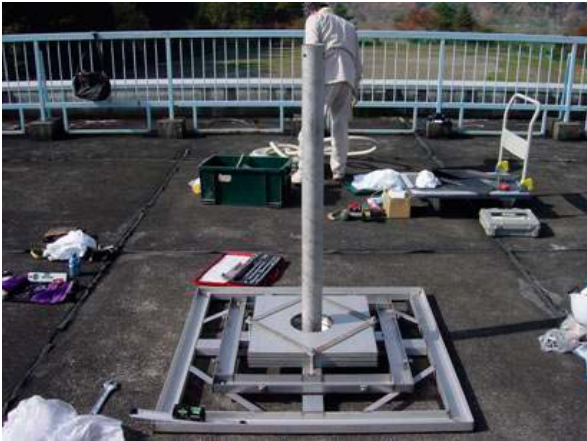
写真-1 アンテナ架台

機動観測点設置作業は、11月4、5日に実施した。機動観測点の型式は、選点調査の結果をもとに、2点とも屋上タイプのアンテナ架台を設置することになった。魚沼市と十日町市は日本有数の豪雪地帯であり、積雪対策のためアンテナ架台に改良を加えた。機動観測課で常時所有している屋上タイプ機動観測点のアンテナ架台は、床面からアンテナグランドプレーン面まで50cmの高さしかないので、今回、アンテナグランドプレーン面までの高さが1.5mになるアンテナ架台を急遽製作して現地に搬入した(写真-1)。11月4日には、魚沼市立堀之内小学校の屋上に機動観測点「M堀之内」の設置工事を実施した(写真-2)。

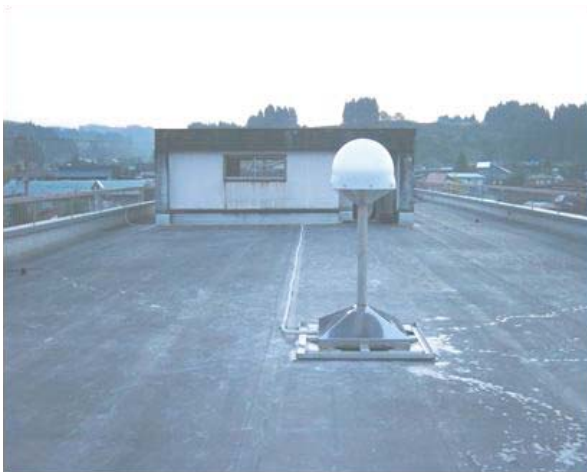
写真-2 堀之内小学校屋上に設置した GPS 機動連続観測点「M堀之内」

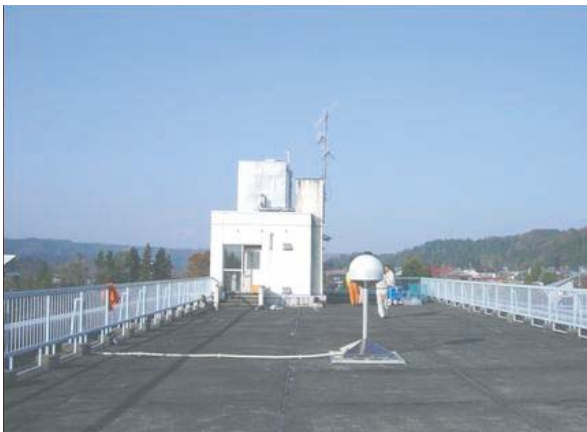
写真-3 下条小学校屋上に設置した GPS 機動連続観測点「M十日町」

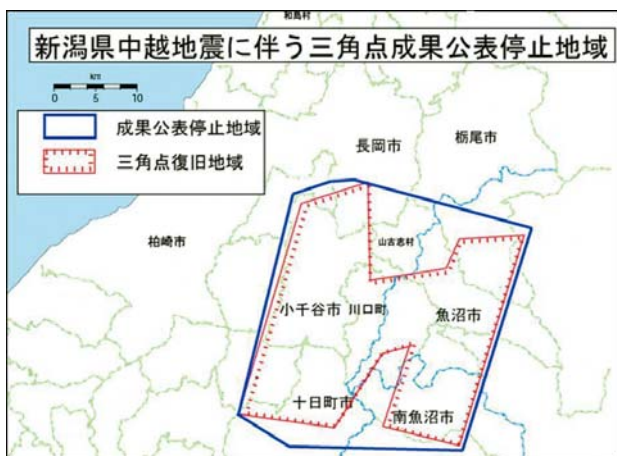
図-6 三角点成果公表停止地域

今回の地震に伴う地殻変動で基準点の位置が大きく変動し、公共測量等で利用できないことが想定された地域の基準点成果（三角点385点、水準点47点）の公表は、平成16年11月2日から停止している（図-6、図-7）。なお、復旧測量等を実施した基準点の成果は、順次公表していく予定であり、前述のとおり、緊急測量調査で改測した90点の三角点成果は既に公表している。成果公表の詳細については、「新潟県中越地震に伴う基準点成果の取り扱いについて」として、国土地理院ホームページ上で周知している。同時に、基準点成果の公表停止にあたり、緊急を要する復興事業に伴う測量及び公共測量に対する助言・指導を行っている。

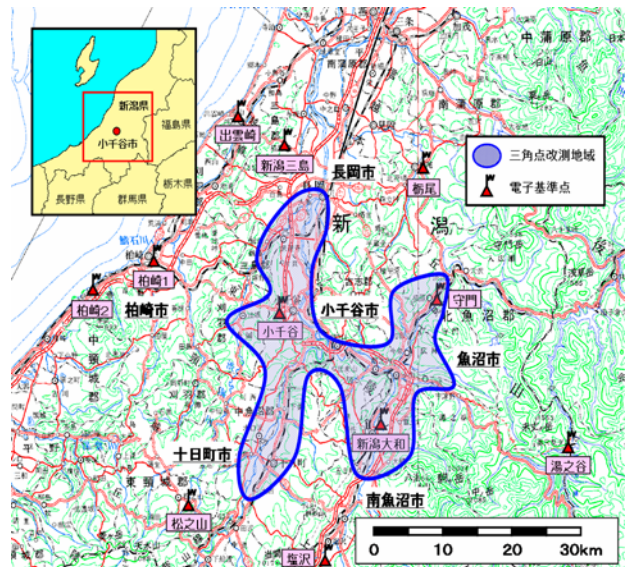
図-10 三角点改測範囲

観測結果は、セッション毎に解析を行い、計算終了次第、関係機関に暫定成果として提供した。解析は放送暦を用いて実施した。12月28日には改測した三角点90点の新しい基準点成果(改定成果)を公表した(図-10)。
