## レイテ島地すべり災害の地形的特徴 Geomorphological Study of Leyte Landslide

地理地殻活動研究センター 小荒井 衛・佐藤 浩・神谷 泉

### 要 旨

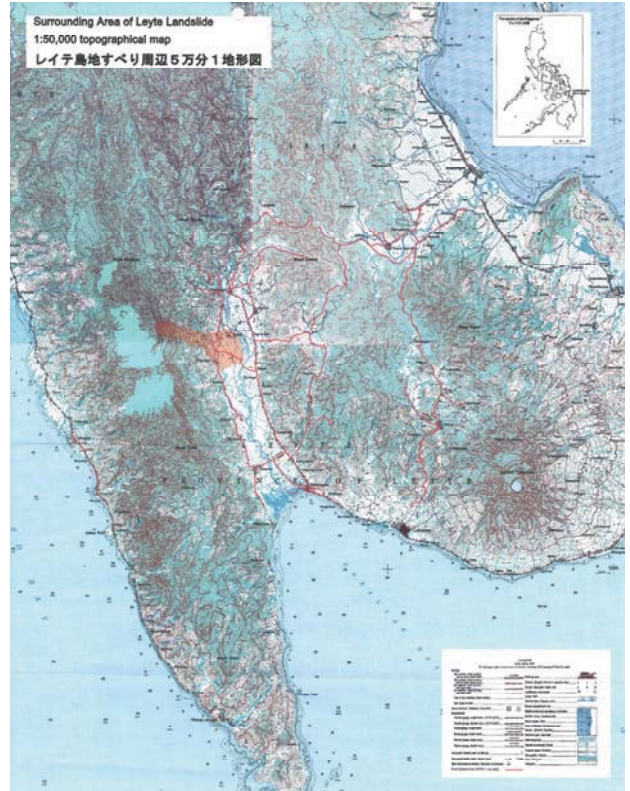
図-3 レイテ島地すべり周辺5万分1地形図

被災地の地形を把握できる情報として、「レイテ島地すべり周辺5万分1地形図」(図-3)がある。これはフィリピン測量局(National Mapping and Resource Information Agency: NAMRIA)が作成した5万分1地形図を基に、国土地理院が編集して作成したものである。一部等高線が白部となっているが、図化に使用した空中写真で山岳部に雲がかかっていたためと推測される。道路網等のデータは直近のものに修正してある。地すべりの位置については、米国太平洋軍司令部のwebサイト掲載写真から推定して記入してある。

調査地域の山地は全体として西に傾動する地塊を形成しており、分水嶺が東側に局在し東斜面は急崖を形成している。今回の大規模山体崩壊はその急崖で発生した。その急崖の基部に南北に延びる断層地形が明瞭に判読でき、フィリピン中央断層の延長部にあたる。

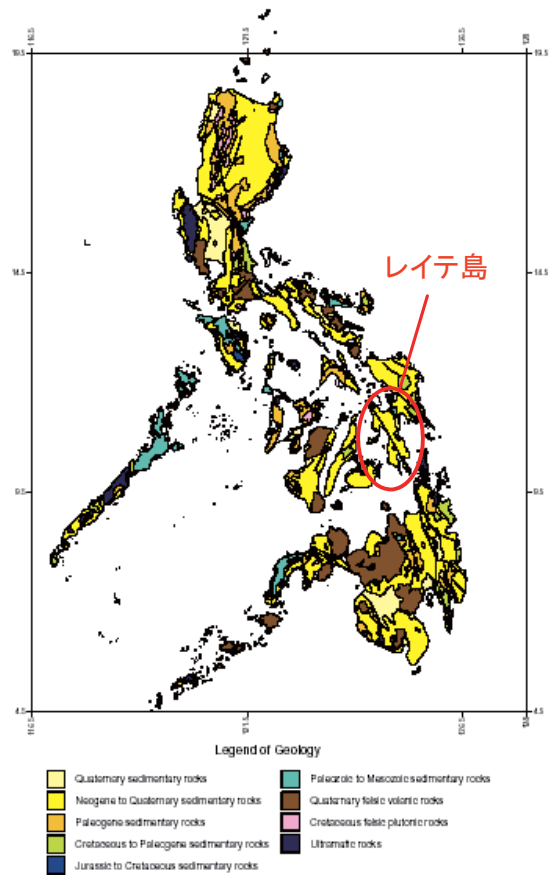
図-4 フィリピンの地質図

図-4にフィリピン地質図を示す(<http://tvipacific.com/main>)。この図によると、当該地域は新生代第三系~第四系の堆積岩と記載されている。被災地の地質については、上野・地下(2006)、佐々ほか(2006)など既存の報告があるが、上野・地下(2006)によると、崩壊源頭部は火

山角礫岩，デイサイト質凝灰岩，角閃石デイサイトなどの火山岩及び火山碎屑岩類から構成されている。現地調査では崩壊源頭部には行っていないが，堆積域並びにその周辺で行った地質観察によれば，ほぼ同様の地質となっている。
