平成16年度新潟及び福井豪雨災害調査報告

A Survey Report of Disasters Caused by Heavy Rain in Niigata and Fukui in 2004

地理調査部 鈴木義宜・北原敏夫・丹羽俊二・飯田 誠
Geographic Department
Yoshinori SUZUKI, Toshio KITAHARA, Shunji NIWA and Makoto IIDA

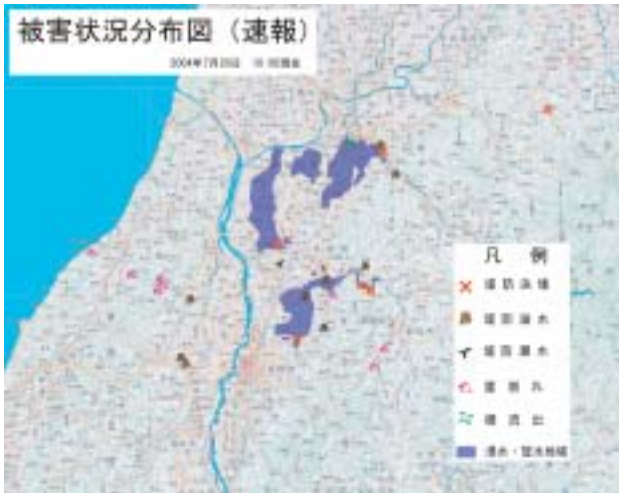
図-3 平成16年7月新潟・福島豪雨による被害状況分布図
<http://www.gsi.go.jp/BOUSAI/SAIGAI/16niigata/higai-bunpu/040720.html>

災害状況図は、「被害状況分布図」として7月20日10:00現在で作成しホームページに掲載した(図-3)。

被害情報は、国土交通省北陸地方整備局、新潟県及び関係機関等の情報を収集して地形図等にプロットし緊急に編集した。

表示項目は、堤防決壊、堤防溢水、堤防漏水、崖崩れ、橋流失及び浸水・冠水地域である。

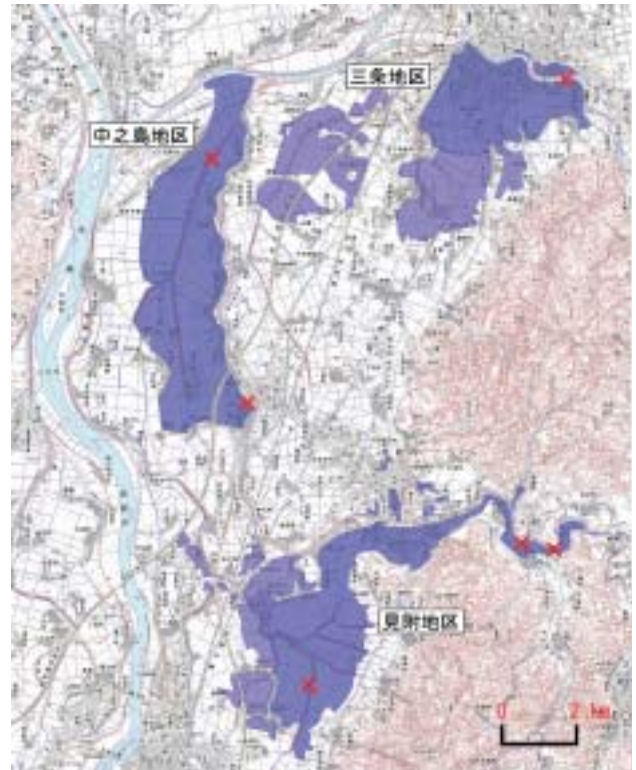
図-4 平成16年7月新潟・福島豪雨による冠水区域図(三条、見附、中之島地域)
http://www.gsi.go.jp/BOUSAI/SAIGAI/16niigata/higai-zyoukyou/niigata_suigai.html

「平成16年7月新潟・福島豪雨による冠水区域図(三条、見附、中之島地域)」は、7月15~17日に実施した緊急現地調査の結果を反映させ表示した(図-4)。また、緊急現地調査時に撮影した地上写真も掲載した。

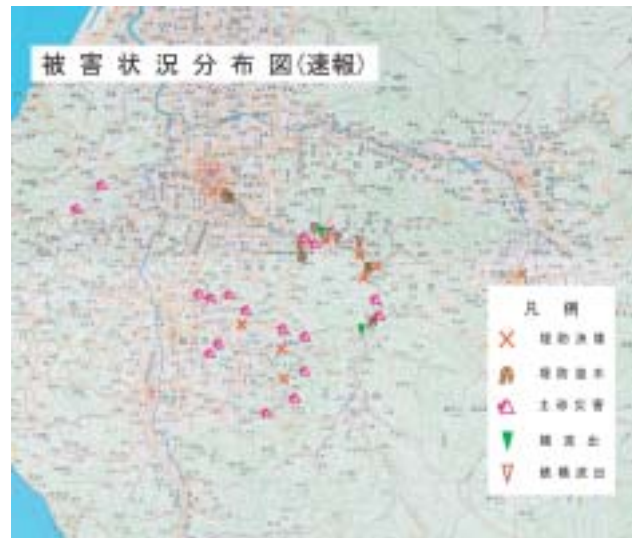
図-5 平成16年福井豪雨による被害状況分布図
<http://www.gsi.go.jp/BOUSAI/SAIGAI/16fukui/higai-bunpu/fukui20040721.html>

災害状況図は、「被害状況分布図」として2004年7月21日17:00現在で作成しホームページに掲載した(図-5)。

被害情報は、近畿地方整備局、福井県及び関係機関等の情報をもとに緊急編集した。表示項目は、堤防決壊、堤防溢水、土砂災害、橋流失、鉄橋流出の位置を表示した。

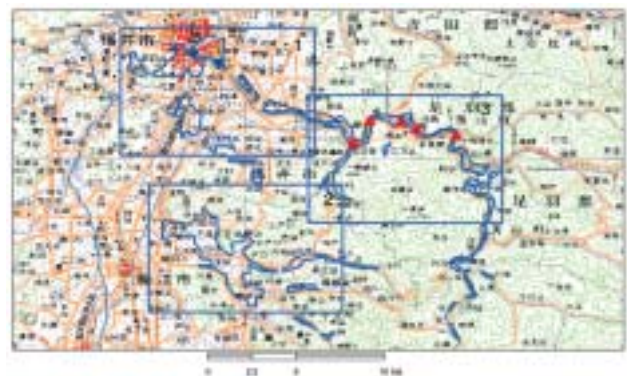
図-6 平成16年福井豪雨による冠水区域図
<http://www.gsi.go.jp/BOUSAI/SAIGAI/16fukui/higai-zyoukyou/kansuizu.html>

「平成16年福井豪雨による冠水区域図(1福井, 2鯖江, 3美山地域)」(図-6)は、斜め空中写真を使用し、浸水・冠水区域を写真判読して地図に描画した。使用した斜め空中写真は、7月19~24日に(株)パスコ、朝日航洋(株)、国際航業(株)及び中日本航空(株)が撮影したものをを使用した。表示項目は、破堤箇所、越水箇所、浸水・冠水地域及び鉄橋流出である。
