2. 宮城県北部を震源とする地震

2.1 概要

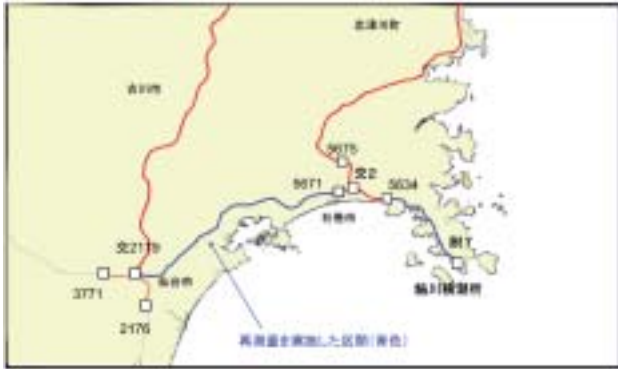
図-7 宮城県北部地震に伴う高精度三次元測量実施路線図

測地第三課は、宮城県北部地震に伴う震源域周辺の詳細な地殻上下変動を把握するために、仙台市～鮎川検潮所間の水準路線において、水準点の再測量を実施した(図-7の青色部分)。

再測量を実施した区間は、宮城県沖地震に伴って今回の地震発生直前まで実施していた区間で、距離は約77kmである。
