平成 20 年 (2008 年) 岩手・宮城内陸地震災害正射写真  
及び写真測量により判読した土砂災害の発生状況  
Photogrammetric Analysis of Landslides Caused by  
the Iwate-Miyagi Nairiku Earthquake in 2008

測図部 大野裕幸・石井 宏・中島最郎・高橋 祥・渡部金一郎  
Topographic Department Hiroyuki OHNO, Hiroshi ISHII, Sairo NAKAJIMA,  
Syō TAKAHASHI and Kinichiro WATANABE

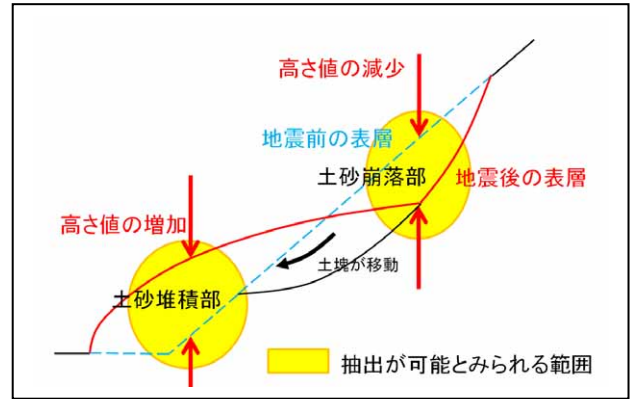
図 - 11 斜面崩壊に伴う高さの変化

ここで、斜面崩壊も元の地形に存在した土塊が下方に落下する現象が一般的であり、ある地点の標高が変化するという点では、家屋の倒壊という現象と共通する。また、地すべりの下部や河道閉塞を生じた箇所では標高が地震前より高くなることもある。これらから、地震前後の二時期の DSM の高さの変化を捉えるという手法は、斜面崩壊発生箇所の特定にも適用できる可能性がある（図 - 11）。
