平成 20 年 (2008 年) 岩手・宮城内陸地震に伴う緊急の電子基準点復旧及び現地調査作業
Emergency Survey and Restoration of Environment and Instrument
at GPS-Based Control Stations for the Iwate-Miyagi Nairiku Earthquake in 2008

Geodetic Observation Center

要 旨

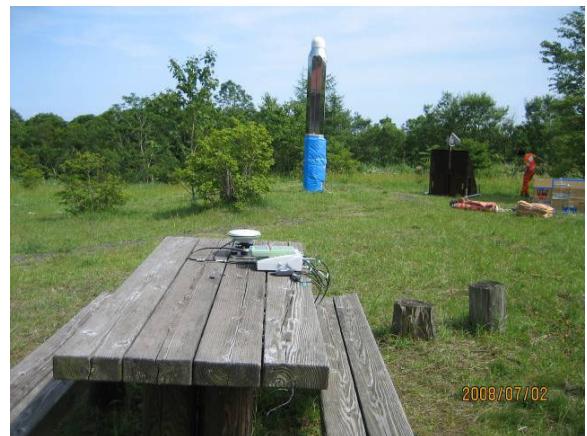
写真 - 1 のように「栗駒 2」の近傍のテーブルに Leica 社製受信機を設置し、株式会社ジェノバが提供する VRS 観測を実施した。三脚を利用しなかったのは器材をヘリコプターで運ぶ必要があり、できる限り少なくしたためである。約 2 時間 45 分の VRS 観測と同時に、スタティック解析ができるよう受信機内部に GPS データを記録した。

写真 - 1 VRS 用 GPS (手前) と「栗駒 2」(奥)
