# GEONETにより捉えられた令和6年能登半島地震の際に生じた地殻変動 及び測地観測センターの対応

## Crustal Deformation of the 2024 Noto Peninsula Earthquake Detected by GEONET and Responses of Geodetic Observation Center

測地観測センター 越智久巳一・若杉貴浩・山田晋也・宗包晃子・高松直史・齋田宏明・  
畔柳将人・宮崎隆幸・宮本純一・大森秀一・小門研亮・田村孝  
Geodetic Observation Center

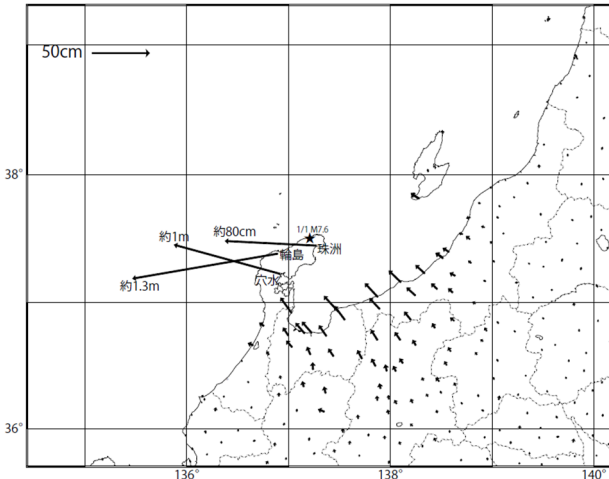
REGARDで得られた地殻変動ベクトル図及び電子基準点「輪島」の1秒間隔の座標変化グラフをそれぞれ図-1及び図-2に示す。図-1では、電子基準点「輪島」の約1.3mを最大に、能登半島の電子基準点で西向きに大きな変動が観測された。また、図-2では、地震が発生した時刻(1月1日16時10分頃)にステップ状の変位が認められることから、大きな地殻変動がわずかな時間で生じていたことが確認で

図-1 リアルタイム解析による能登半島地震に伴う地殻変動ベクトル図（水平成分）。

★は震央を示す。固定局は電子基準点「小松」（石川県）。

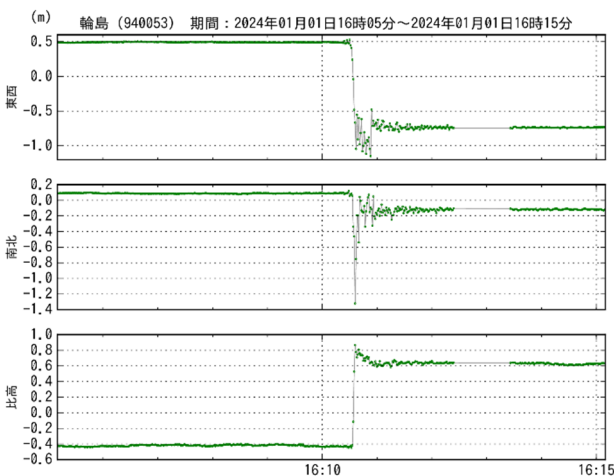
図-2 電子基準点「輪島」の1秒間隔の座標変化グラフ。各成分において地震発生の前後を描画。

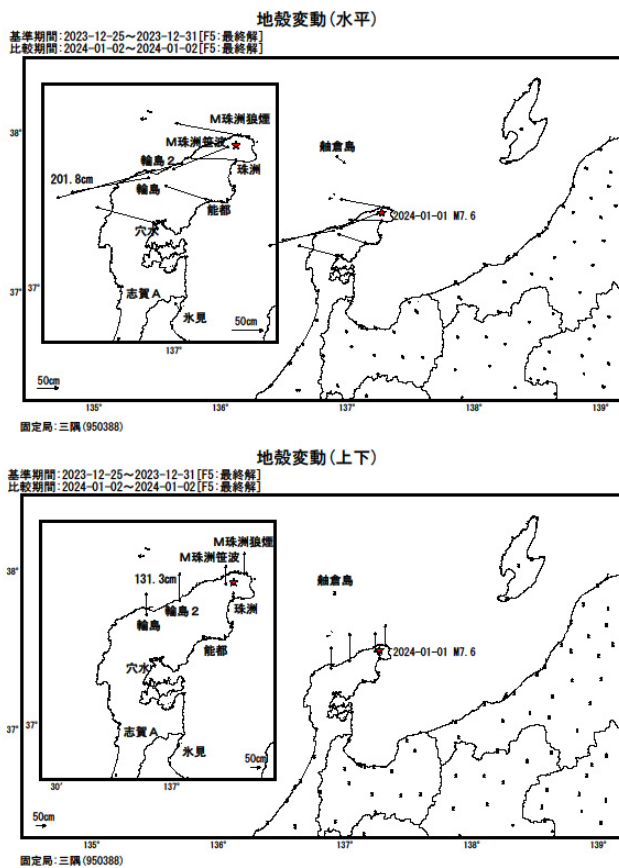
1月2日の最終解 (F5) の結果を比較して地殻変動量を求めた。この結果を地殻変動ベクトル図にして図-3に示す。能登半島を中心に大きな地殻変動が見られ、電子基準点「舳倉島」において南東方向に約0.3 mの顕著な地殻変動が新たに確認できた。

なお、電子基準点「能登島」及び「富来」は、後述の電子基準点の緊急測量調査で局所的な変動(3.1.3節で後述)が確認されたため、地殻変動ベクトル図の表示から除外した。この結果は、第5報として国土地理院ウェブサイトに掲載した。

図-3 2月15日に公表した能登半島地震に伴う地殻変動ベクトル図。  
上図は水平成分を、下図は上下成分を示す。赤色の★は震央を示す。

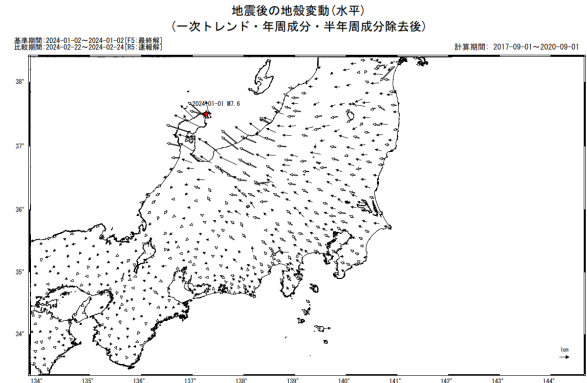
動量を推定し、これを取り除いた非定常的な地殻変動量を余効変動として算出した。対象とした約2か月間において、電子基準点「能都」で北西方向に約3 cmの変動、電子基準点「輪島」で約4 cmの沈降を観測し、能登半島を中心に関東地方や中部地方の広い範囲で1 cmを超える変動が観測されるなど、余効変動と考えられる地殻変動が観測された(図-4)。

図-4 能登半島地震後の非定常的な地殻変動ベクトル図。赤色の★は震央を示す。固定局は電子基準点「三隅」(島根県)。一部の電子基準点は、傾斜等の影響を受けている可能性がある。

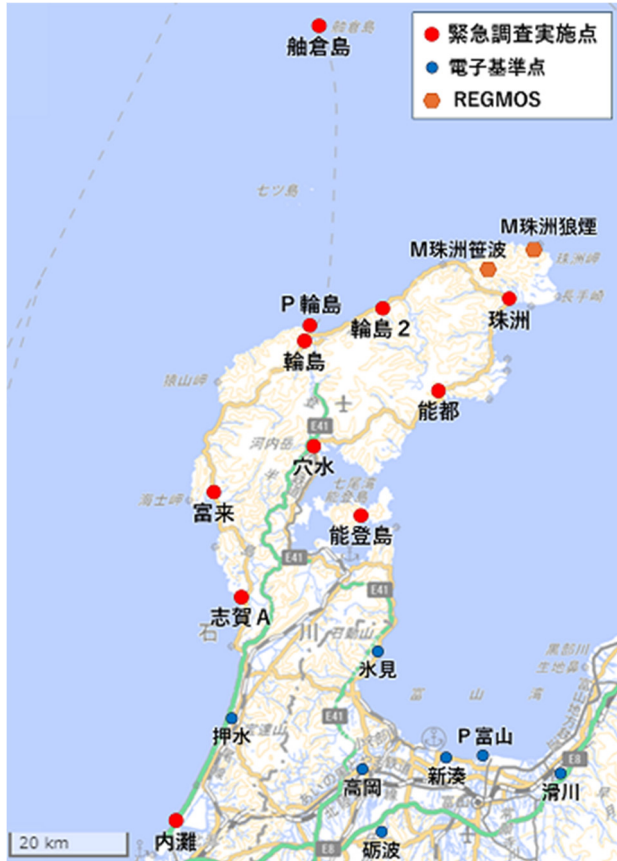
これらの状況を踏まえ、能登半島地震による電子基準点への影響を確認するため、関係部署と協力し、数回に分けて緊急測量調査（以下「緊急調査」という。）を実施した。その緊急調査の作業地域図を図-5に示す。

図-5 緊急調査の作業地域図。
