## 関西G空間フォーラム in 滋賀 講演会

## 滋賀県における 歴史的土砂災害

## 滋賀県における 近年の土砂災害

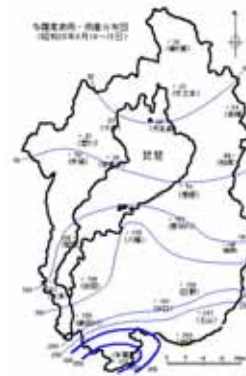
### 多羅尾豪雨災害（降雨状況、被害）

- 台風7号に伴う寒冷前線が14日には奥羽東部から新潟長野近畿北部を結ぶ線上に停滞し、前線付近の各地で豪雨となった。
- この前線は15日には更に南下し停滞。このため滋賀県南部では14日夜から15日朝にかけて雷を伴う大豪雨となった。
- 14日夜半から翌15日朝5時頃まで、多羅尾村を中心として甲賀郡南東部の山間部一帯は、300mmを越す雷雨混じりの豪雨となり、特に15日0時頃から3時頃までが最も強く、時間雨量は水口で53mm、大原では60mmを記録し、大戸川、杣川、信楽川、野洲川が増水氾濫した。
- 多羅尾村では15日払暁、河川が急速に増水し、随所に「山津波」が起こり、立木もろとも岩石土砂が崩壊し、家屋田畑を埋没あるいは濁流が押し流し、道路は寸断、谷間はそのまま大川となって、避難の予備すらなく、一瞬のうちに死者44名、全半壊流失戸数が全村の3割という甚大な被害をもたらした。

| 被害状況 | | |
| 死 者 | | 44 |
| 全 壊 | | 40 |

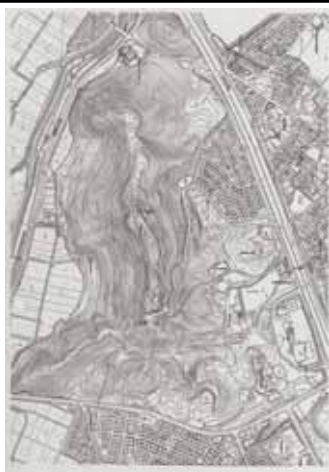
### 安養寺山 全景

- 栗東市下戸山（安養寺山南向き斜面）で家屋2棟全壊。71歳の女性が亡くなる。
- 滋賀県内の土砂災害で死亡者が発生したのは60年ぶりだった。昭和28年8月の多羅尾災害以来。
- 北向き斜面ではゴルフ練習場が崩れた土砂の被害を受け、一部が新興住宅地に達した。

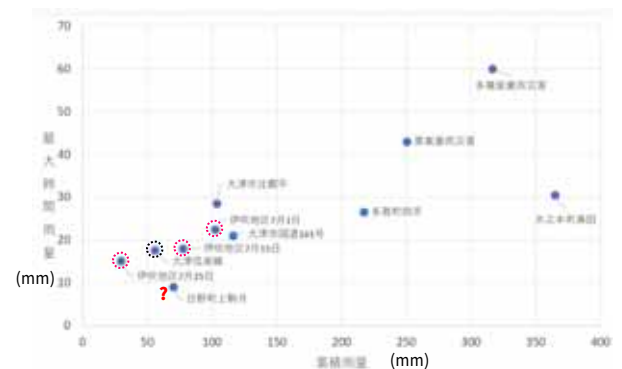
## 崩壊時累積雨量～最大時間雨量関係

- 2013年9月の栗東安養寺山における土砂災害以来、明らかに土砂災害の発生頻度が高まっているように感じる。
- 人的損害を伴う土砂災害の発生は依然として少ないが、降雨の激化・広域化の傾向は顕著なので、滋賀県内でも豪雨・台風による危険な土砂災害の発生に留意する必要がある。
- 伊吹地区の土石流は獣害を起源とする新しい土砂災害で、今後抜本的な対策を講じる必要がある。
- ハード対策を進めながら、土砂災害の危険性の高い地域では避難誘導システム等のソフト対策も強化する必要がある。
