## 平成 29 年 7 月九州北部豪雨災害の緊急撮影活動 Aerial photography of Northern Kyushu Heavy Rainfall Disaster in July 2017

### 基本図情報部 災害対策班 National Mapping Department Countermeasures Group

#### 要 旨

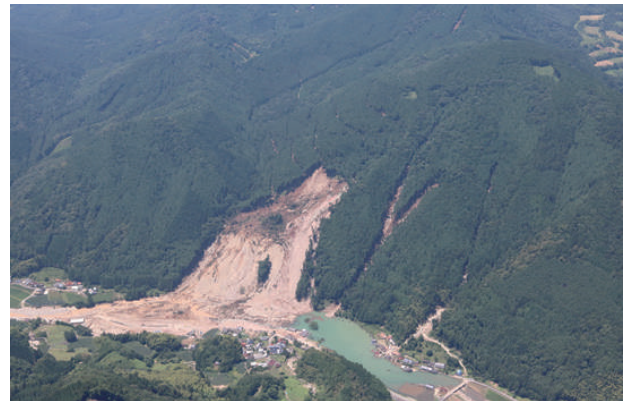
図-2 大分県日田市小野 山腹崩壊箇所の斜め写真

て閲覧用データ作成など後続作業を遅滞なく行い、関係機関に提供するとともに、国土地理院ホームページより公開した。撮影写真の例を図-2 に示す。

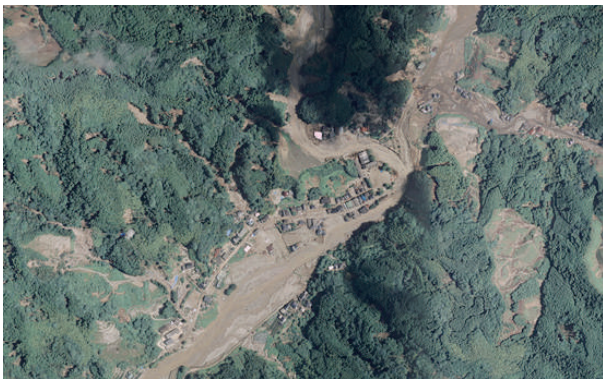
図-4 垂直写真から作成した正射画像  
（朝倉市赤谷川・乙石川合流部）

なお、後日撮影された部分についても順次正射画像を作成し、公開等を行った。作成した正射画像の例を図-4に示す。

正射画像は、垂直写真撮影開始後早期の13日に撮影された雲が写る画像のうち、地上の様子を視認できる部分を使用して作成し、関係機関に提供するとともに国土地理院ホームページから公開した。

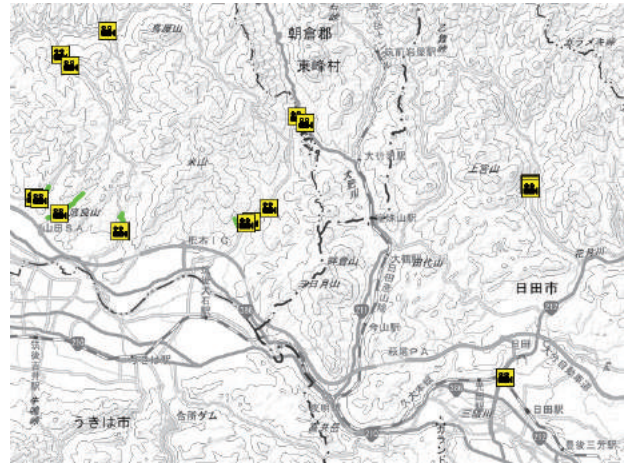
図-5 UAV撮影箇所

UAVによる撮影箇所は図-5及び表-4のとおりである。撮影には国土地理院で保有するマルチコプター型UAV（DJI社Phantom3 Professional）を用いた。

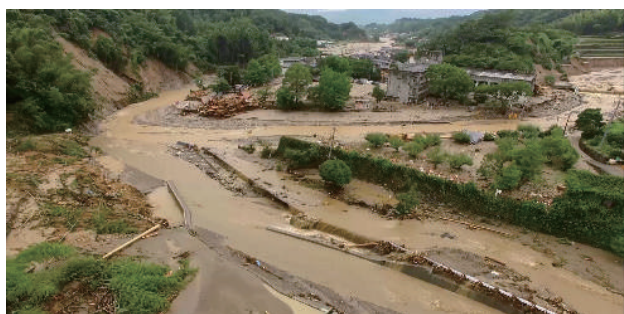
図-6 朝倉市赤谷川・乙石川合流部の UAV 動画の一部

撮影した動画の一部を切り出した画像を図-6に示す。

現地では安全を確認しながら、高度15~30m程度の低空から撮影し、次の撮影場所へ移動中に車両から本院に携帯電話回線を用いて動画を伝送した。動画は関係機関に提供するとともに、国土地理院のホームページから公開した。動画は出典を国土地理院と明示することで、転載含め自由に使用できる条件としており、広く利活用が可能な利用形態とすることで各報道機関にも活用された。

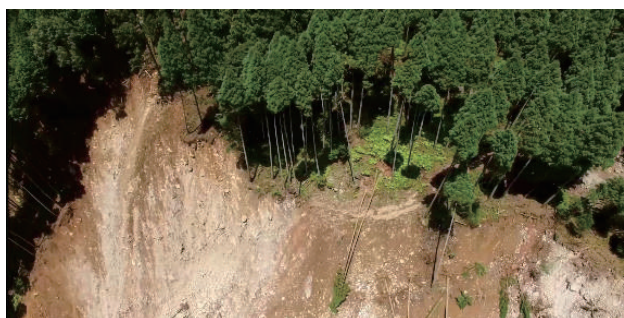
図-7 日田市小野、崩壊上端部の UAV 動画の一部

また、翌週の7月13日の第2回の派遣では、関係機関からの調査に対する要請を踏まえ、発災直後は崩落規模が不明で2次災害の可能性を考慮して現地入りを見送っていた大分県日田市小野地区の山腹崩壊箇所の撮影を行った(図-7)。

撮影に際しては、崩壊の状況を詳細に記録した動画のほか、特徴的な箇所はより解像度の高い静止画も同時に撮影し、撮影後速やかに現地において関係機関に提供を行った。

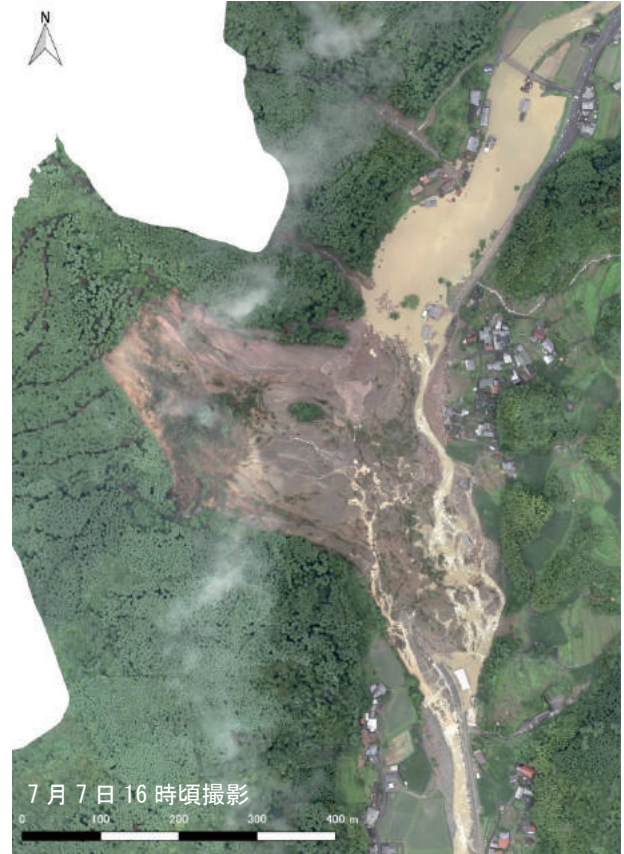
図-10 1秒毎の静止画を用いて SfM-MVS 解析で作成した正射画像（大分県日田市小野地区）

図-10 に大分県日田市小野地区を対象に正射画像の作成を行った事例を示す. 解析には7月7日16:00~16:15間に防災ヘリが撮影した映像から切り出した1秒毎の静止画850枚の画像を使用し, SfM-MVS解析にはソフトウェアContextCapture Centerを用い, オルソ画像出力までの時間はトータルで約8時間だった(表-5). 図-10のSfM-MVS解析で作成した正射画像の方が, リアルタイムに地図に重ねて表示された画像(図-8)のように誤った位置に写真が反映されることなく, 斜面の状況が正しく表現できていることがわかる.

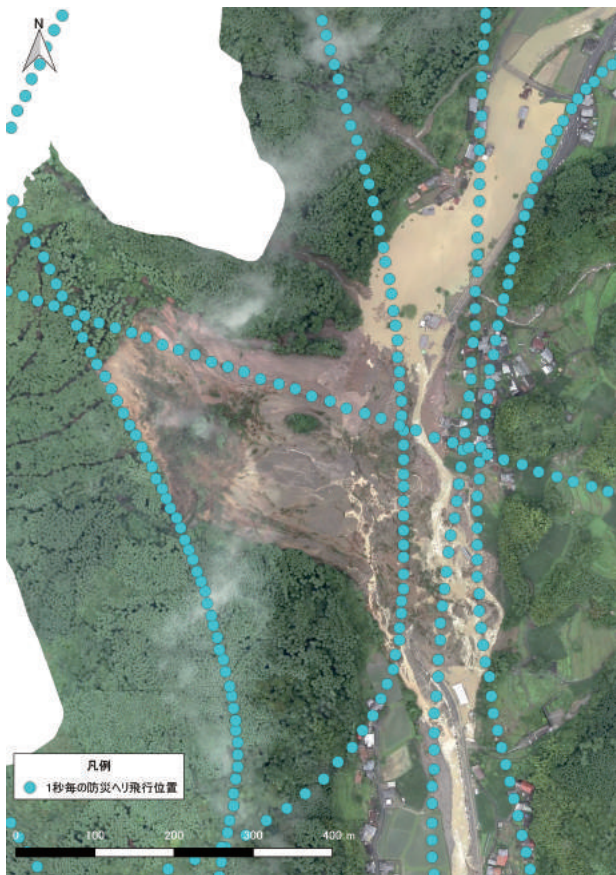
図-9 1秒毎の静止画の撮影位置

そこで今回、ヘリ画像処理システムで取得された災対ヘリ映像から1秒間隔で切り出された静止画を用いてSfM-MVS(Structure from Motion- Multi View Stereo)技術(同一の対象物が写っている複数の視点からの画像を用い、カメラの位置・向きと撮影対象の3次元形状を同時に復元する技術)による解析を行い、より精度の高い正射画像の作成を行った。また、現地状況をわかりやすく情報提供するために、オルソ画像作成の過程で生成される3Dモデルを用いて3D動画の作成を行った。解析の手順を図-11に示す。今回は試験的に広範囲の飛行軌跡を収集するため、災対ヘリが福岡空港に着陸後、災対ヘリの飛行軌跡データ(図-9)を収集し、このデータから1秒毎の静止画の撮影位置のX, Y, Zの座標値を抽出し、SfM-MVS解析を行った。

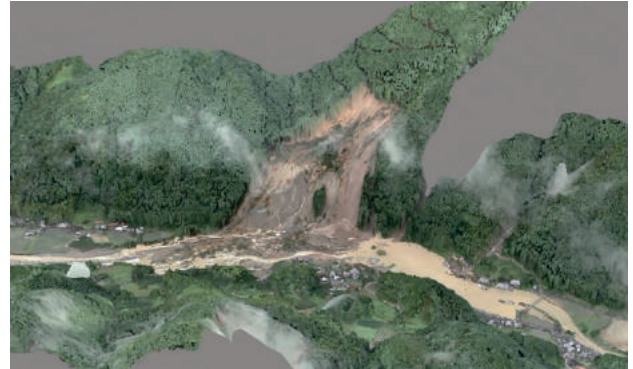
図-13 3D 動画の作成に用いた 1 秒毎の静止画の 1 枚画像（大分県日田市小野地区）

現地状況の把握が容易になるよう 3D 動画の作成を行った。動画は ContextCapture Center で作成した 3D モデルをもとに Acute3D Viewer を活用して周囲の被害状況や斜面の形状等がわかるよう複数の視点に配慮して動画を作成した。動画は 4 地区で 5 つ作成した（図-13）。
