熊本地震の被災状況の把握 2

電子基準点による把握

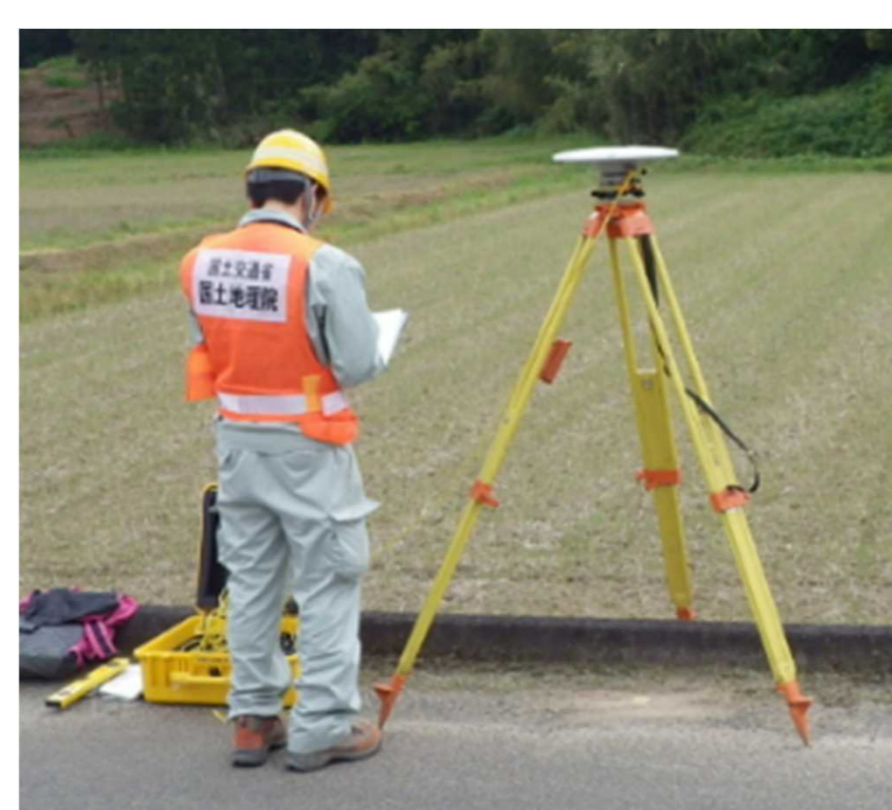
断層付近の変動が大きな地域で緊急GNSS観測を実施

最大で2.1mの沈降が確認されました。
