## 治水地形分類図の概要について

## The Outlines of Landform Classification Map for Flood Control

地理調査部 飯田 誠・大塚 力・安喰 靖

Geographic Department Makoto IIDA, Tsutomu OTSUKA and Yasushi AKUI

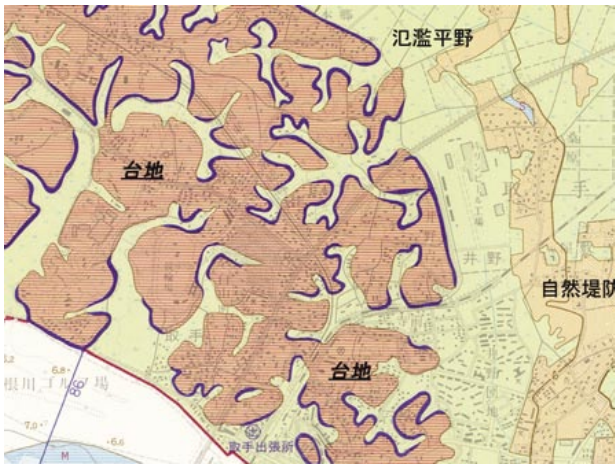
図－５ 台地（治水地形分類図「取手」より）

図－5は、利根川下流部における台地の例である。利根川や小貝川等により形成された低地から放射状に谷が入りこみワカメの葉のような形に台地が残されている。台地は比高10～15mの崖で低地と界されている。

低地からの比高が数m～10m以上の台地は、洪水に対しては安全であるが、台地上にある浅い谷では、一時的に降水が大量に集まって浸水することがある。比高が2～3m以下の台地は、大規模な河川洪水の際には浸水することがあるが、低地の一般面より高いため湛水深、湛水時間ともに小さい。

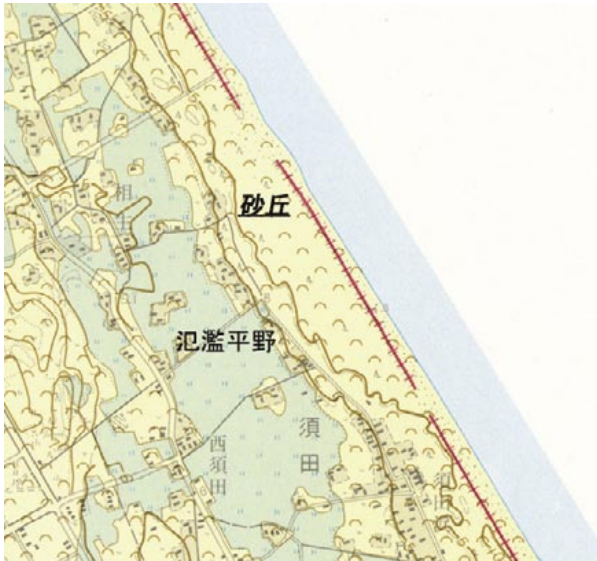
図-8 砂丘（治水地形分類図「神栖」より）

図－8は、利根川下流部の砂丘の例である。海岸線に沿って5m以上の高さで北西～南東に連なっている。

砂丘は、洪水による浸水のおそれはない。なお、治水地形分類図には、砂丘に砂州と砂堆も含めて表示している。砂州と砂堆は波浪によって形成されたものであるが、洪水に対する安全度は自然堤防の場合と同じと考えてよい。

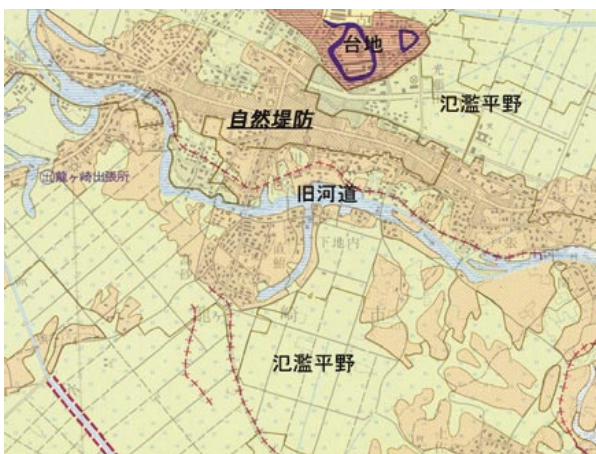
図-9 自然堤防（治水地形分類図「竜ヶ崎」より）

図-9は、利根川下流部の自然堤防の例である。旧河道沿いに自然堤防が発達している。

洪水に対しては比較的安全で、内水氾濫によって湛水することはなく、大規模な河川洪水のときには湛水することがあるが、周辺の一般面より比高があるため湛水深、湛水時間ともに小さい。なお、自然堤防には古い天井川沿いの微高地も含んでいる。

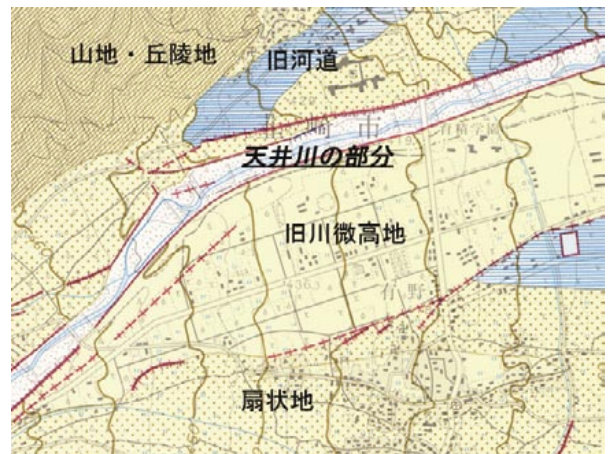
図-10 天井川の一部（治水地形分類図「小笠原」より）

図-10は、富士川上流部の天井川の例である。甲府盆地の縁にあたる。

天井川の一部は、洪水時に破堤が起りやすく危険が大きい。また、天井川が破堤した箇所には著しい土砂の堆積があり、これを洪水堆積地とよぶことがある。

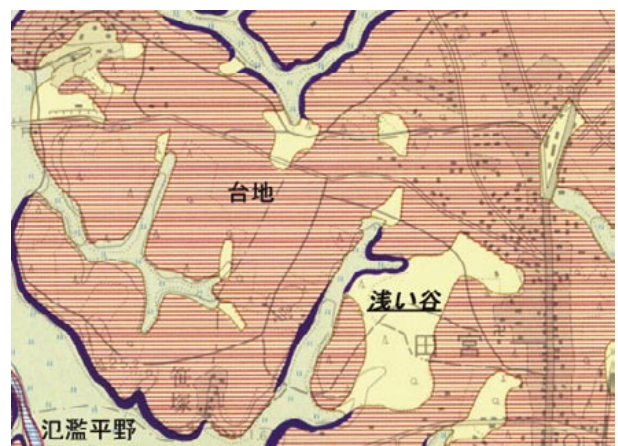
図-11 浅い谷（治水地形分類図「牛久」より）

浅い谷は、台地や扇状地上の表面に形成された浅い流路跡や浸食谷等の相対的に低い部分をいう。図-11は、利根川下流部における浅い谷の例である。

台地や扇状地上の浅い谷では、集中豪雨時等に一时的に降水が大量に集まって浸水する危険がある。浅い谷は、旧川微高地と同じ凡例としている。

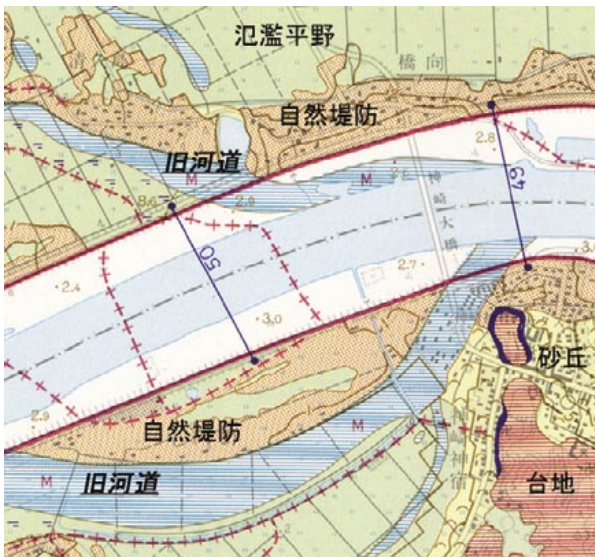
図-12 旧河道 (治水地形分類図「佐原西部」より)

図-12は、利根川下流部の旧河道の例である。蛇行していた河道を改修した様子が見える。

旧河道は、両側の自然堤防より1~2m程度低いことが多い。河道の跡を留めている場合には洪水の流路となりやすく、河道の跡を留めていない場合でも埋積堆積物は軟質であり、内水の浸水が起こりやすく、湛水深、湛水時間ともに大きい危険地帯である。なお、旧河道内に表示される赤字のM、T、Sのシンボルは、明治、大正、昭和を意味し、各時代まで流路が存在していたことを示している。

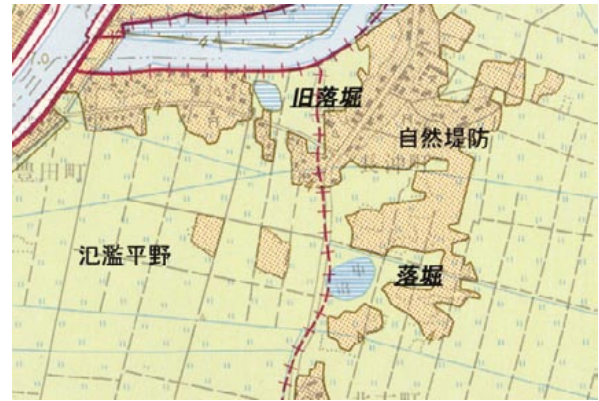
図-13 落堀 (治水地形分類図「竜ヶ崎」より)

落堀(おっぼり)は、過去の洪水による破堤の際に流水によって浸食されてできた凹地で、池で残っているものをいう。図-13は、利根川下流部の落堀の例である。

池として残っているものを落堀とし、原形を留めないものや湿地となっているものは旧落堀としている。いずれも内水の氾濫の際には、湛水深、湛水時間ともに大きいことが多い。

図-13の堤防の内側(堤内地)に旧落堀が見える。旧落堀は、旧河道と同じ凡例としている。

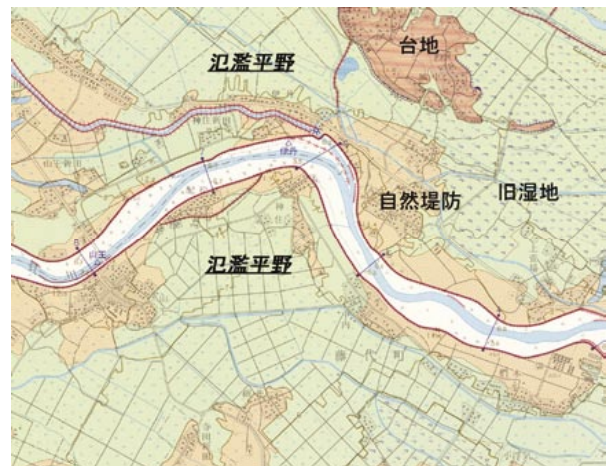
図-14 氾濫平野 (治水地形分類図「藤代」より)

図-14は、利根川下流部の氾濫平野の例である。河川沿いに自然堤防がある。

洪水に対する性質は、規模、勾配、地理的位置、自然堤防や旧河道等の微高地や凹地の分布状態によって異なり、河床の低い平野では洪水の危険度は

低い。また同一河川沿いの平野のうちでも上流よりは下流の方が危険度は高く、湛水深、湛水時間も大きく、洪水に対しては常襲氾濫地域となる。盛土等で出口をふさがれた谷底平野では内水氾濫が起こりやすい。

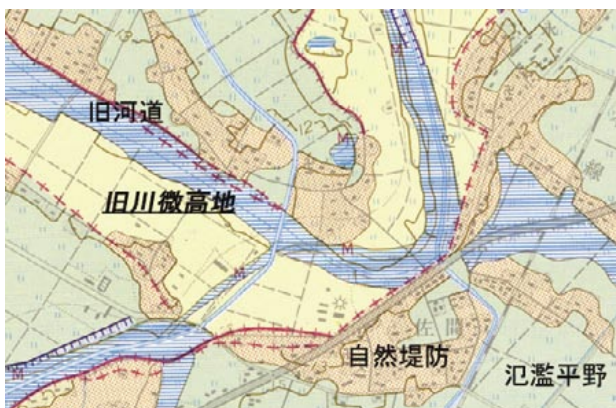
図-15 旧川微高地（治水地形分類図「栗橋」より）

図-15は、利根川上流部の旧川微高地の例である。旧河道沿いに旧堤防が見える。旧河道と旧堤防の間の部分が旧川微高地である。

低地の一般面よりやや低いものから同じくらいの比高のものまでさまざまであるが、一般に低いことが多い。一般面に比較して洪水の影響を受けやすく危険である。

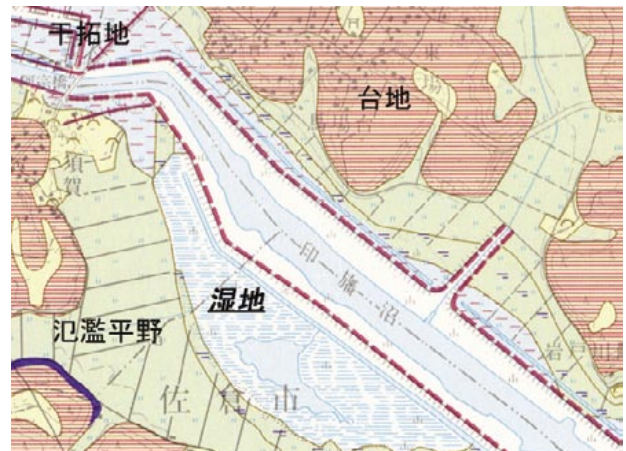
図-16 湿地（治水地形分類図「小林」より）

図-16は、利根川下流部の湿地の例である。

極めて軟弱な粘性土から成り、地盤条件は劣悪である。わずかの降雨でも湛水しやすく、湛水深、湛水時間も大きい。

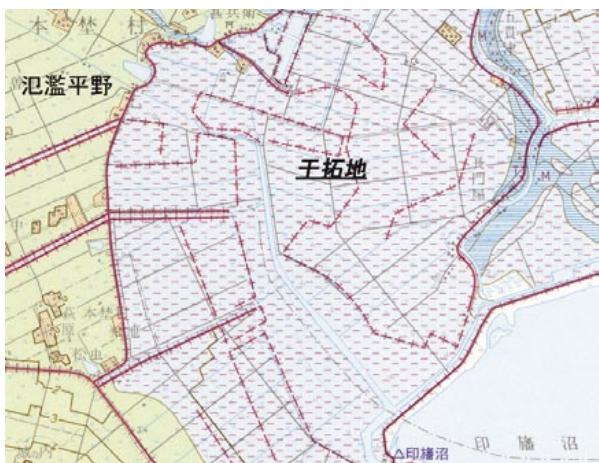
図-18 干拓地（治水地形分類図「小林」より）

干拓地は、堤外地や水面を干して陸とした土地で、明治中期以降に形成されたものを表示している。これより前のものは氾濫平野として表現している。また、溜池等を干したのも干拓地として分類している。図-18は、利根川下流部の干拓地の例である。

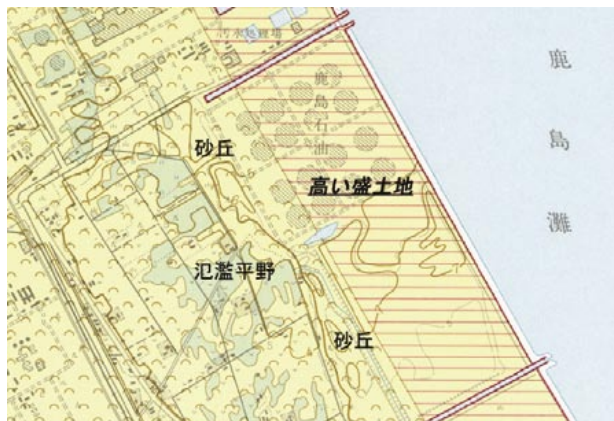
図-19 高い盛土地（治水地形分類図「神栖」より）

図-19は、鹿島灘に面する鹿島臨海工業地帯の高い盛土地の例である。高い盛土地に7mの地盤高線が表示されている。

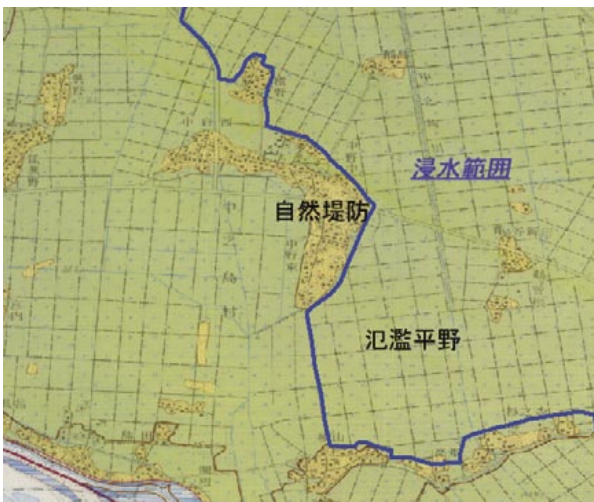
図-22 中之島地区の浸水範囲の一部（上流部）

図-22は、中之島地区の浸水範囲の最上流部を示しているが、このような場所では地形要素の違いによって浸水の有無が左右される。
