# 御前崎 電子基準点の上下変動

## 水準測量とGNSS観測の比較

# 東海地方の水平地殻変動【三隅固定】速報解 平成23年（2011年）東北地方太平洋沖地震後3ヶ月ごと

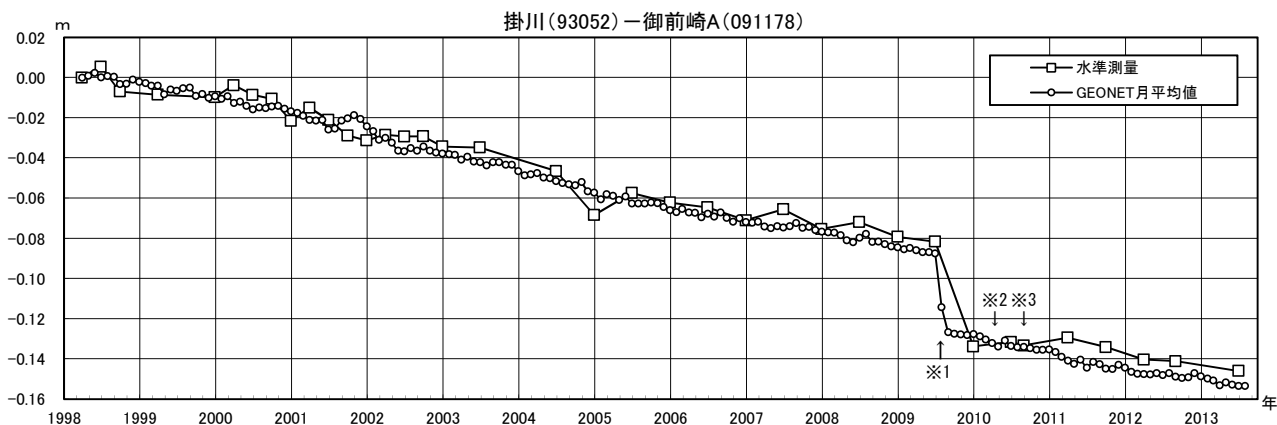
掛川に対して、御前崎が沈降する長期的な傾向が続いている。

- ※1 電子基準点「御前崎」は2009年8月11日の駿河湾を震源とする地震(M6.5)に伴い、地表付近の局所的な変動の影響を受けた。
  - ※2 2010年4月以降は、電子基準点「御前崎」を、より地盤の安定している場所に移転し、電子基準点「御前崎A」とした。
  - ※3 水準測量の結果は、移転後初めて変動量が計算できる2010年9月から表示。
- 上記グラフは、電子基準点「御前崎」と電子基準点「御前崎A」のデータを接続して表示している。

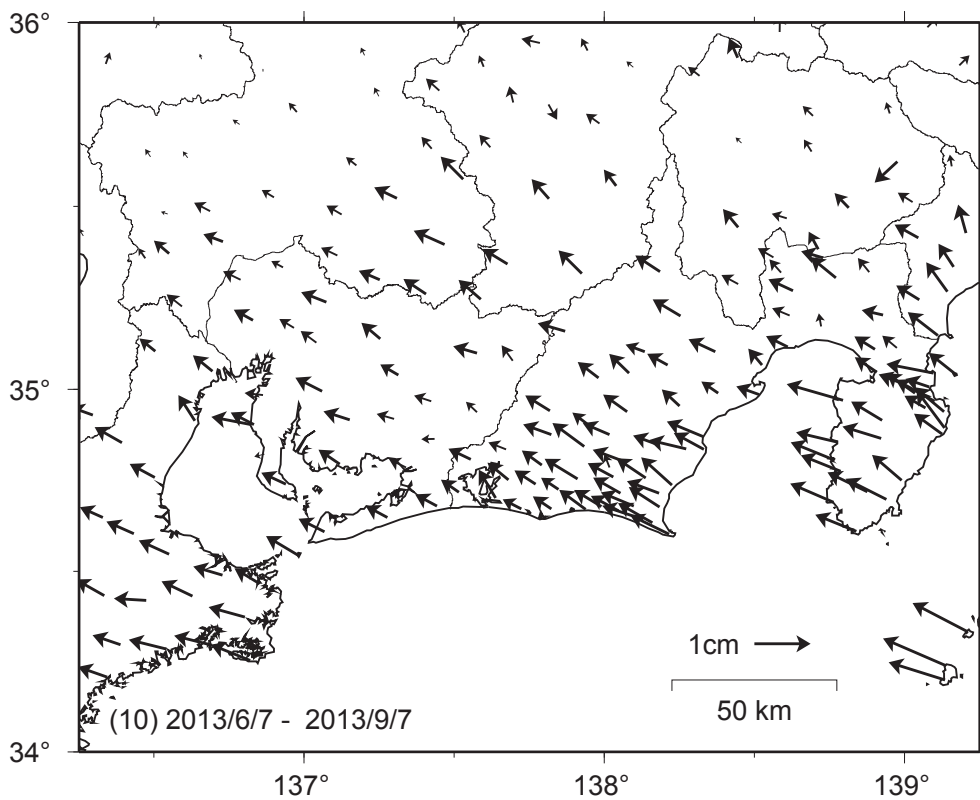
東海地方の水平地殻変動【三隅固定】速報解  
平成23年（2011年）東北地方太平洋沖地震後最新3ヶ月

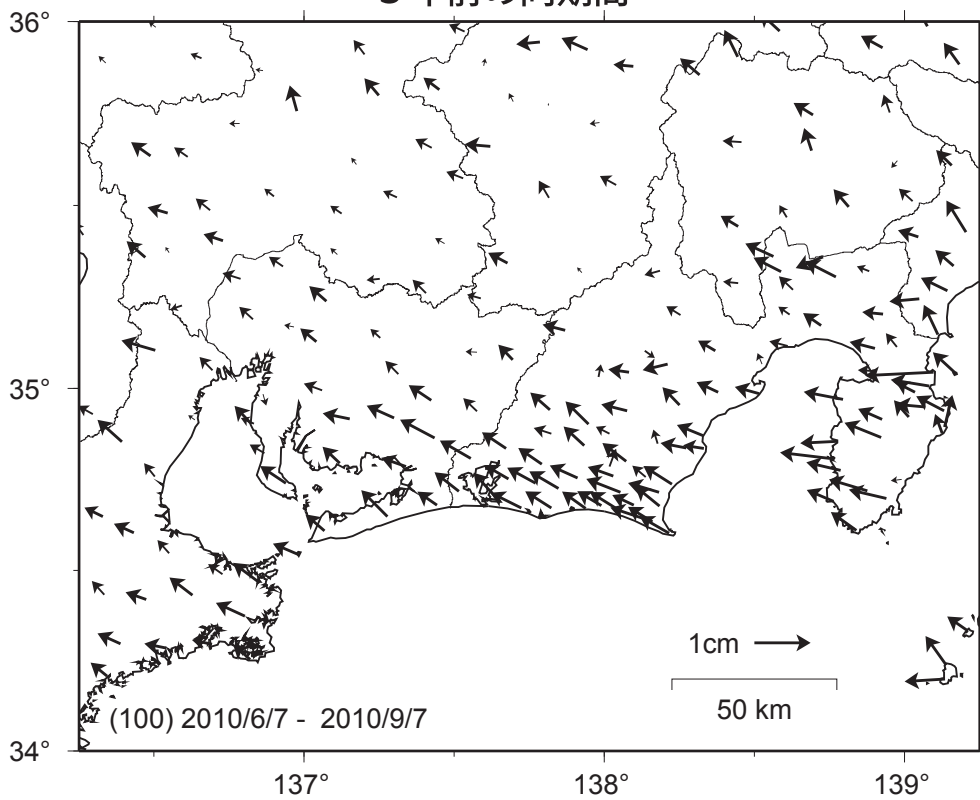
3年前の同期間
